# DE GEMETSELDE GRAVEN IN DE SINT BAVOKERK IN AARDENBURG

Onderzoek uitgevoerd door  
Haakma Wagenaar & van den Brink

In opdracht van  
Roland van Engelen  
Rijksgebouwendienst

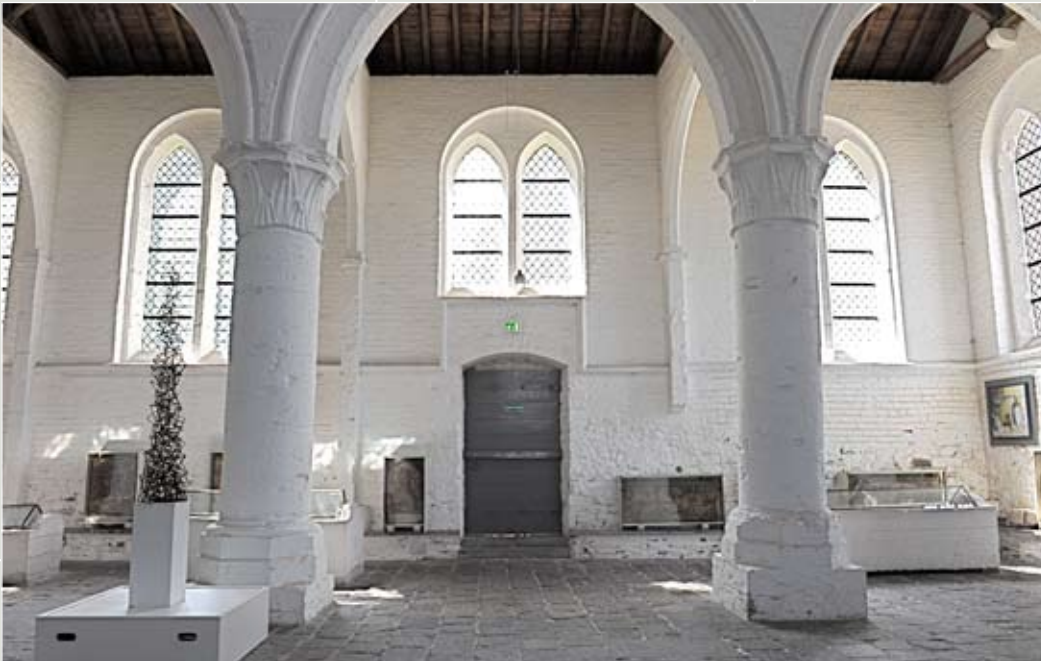
**Afb.1** Zuidwand. Niveau van de vloer is lager dan het oorspronkelijke niveau

De fundering onder de basementen van de zuilen steekt sindsdien boven de vloer uit. Luc Devliegheer heeft hierover in 1956 al zijn verwondering uitgesproken in zijn bespreking van het gebouw in zijn gerestaureerde staat.<sup>1</sup>

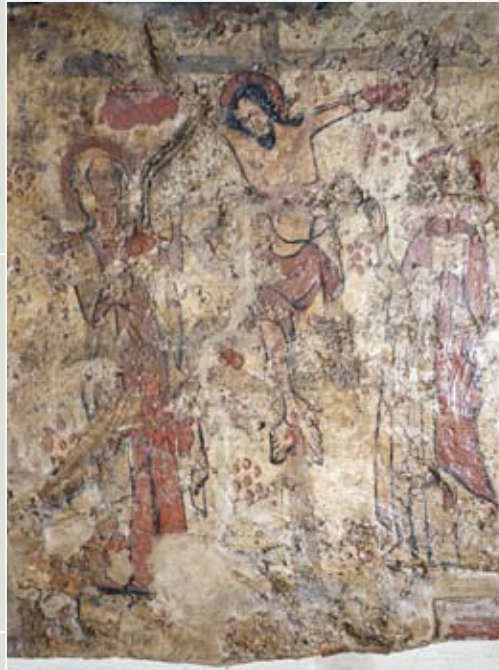
Afb.3 Losse westwand van graf II

Na het ontzouten is de pleisterlaag volgens aanwijzingen van het Brussels Centraal Laboratorium der Belgische Musea voorzien van een beschermende laag Bedacryl 122 acrylhars die, verdund in xyleen met oplopende concentraties in drie behandelingen werd aangebracht.<sup>3</sup> Vooral op de los tegen de muur opgestelde wandvlakken springt de aanwezigheid van de vernis door het matglanzende oppervlak in het oog. Het dikst is de vernislaag in putten en beschadigingen in de pleisterlaag. De losse wandvlakken zullen dus in liggende stand hun vernislaag hebben gekregen.

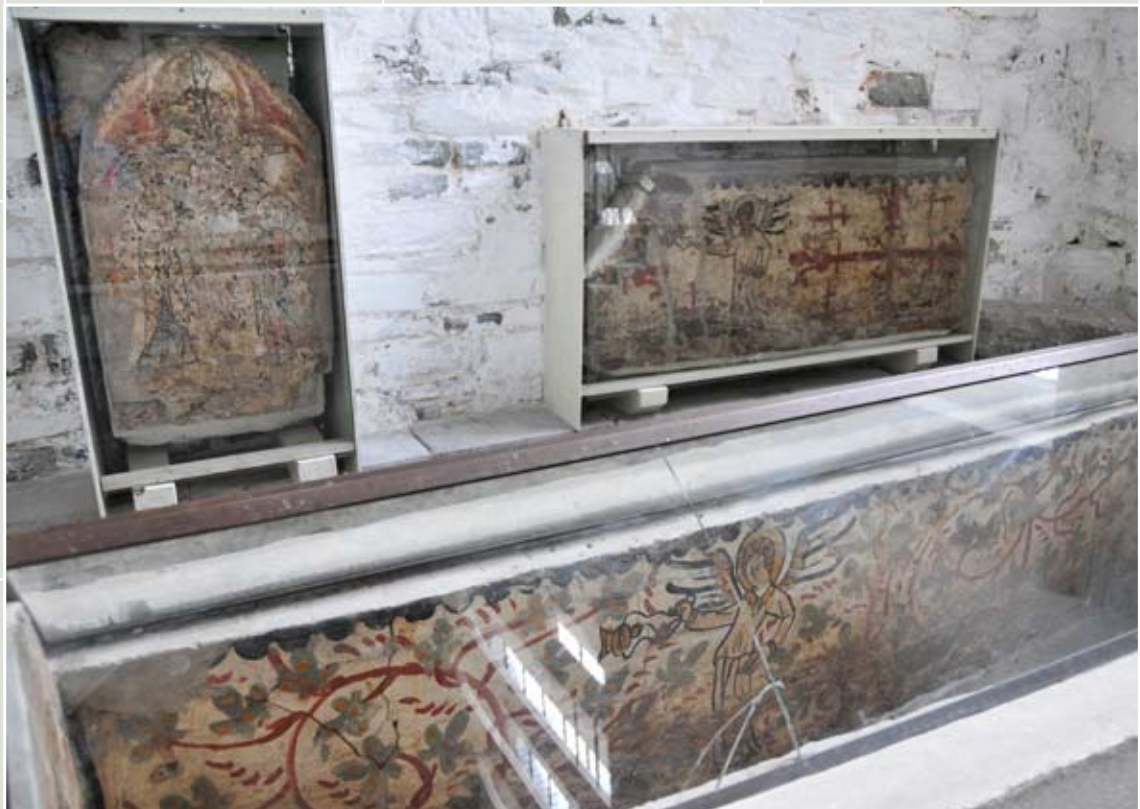
De glazen afdekkingen voorkomen dat publiek de beschilderde wanden van de graven beroert en dat ongemerkt programmaboekjes, koffiebekertjes en andere voorwerpen in de graven terechtkomen. Toch zal er tijdens of na een concert af en toe tegen de graven worden geleund waardoor de zware maar niet erg stabiele afdekking verschuift of verkeerd wordt belast. Een lange zijruit boven graf XX, opgesteld in de meest westelijke travee van de zuidbeuk, is door zo'n verkeerde belasting gescheurd, evenals de zuidelijke zijruit van de kap boven het restant van de graven XVI en XVII, opgesteld in het zuidertransept. Van de kap boven graf XIV, opgesteld midden in de zuidbeuk, mist het verbindende pianoscharnier in de nok een aantal schroeven zodat deze verbinding aan westzijde openstaat. Dit moet het gevolg zijn van verkeerde omgang met de glaskap waarbij ook de bovenkant van de pleisterlaag op beide kopwanden beschadigd werd.

Afb. 5 Gebroken glaskap graf X

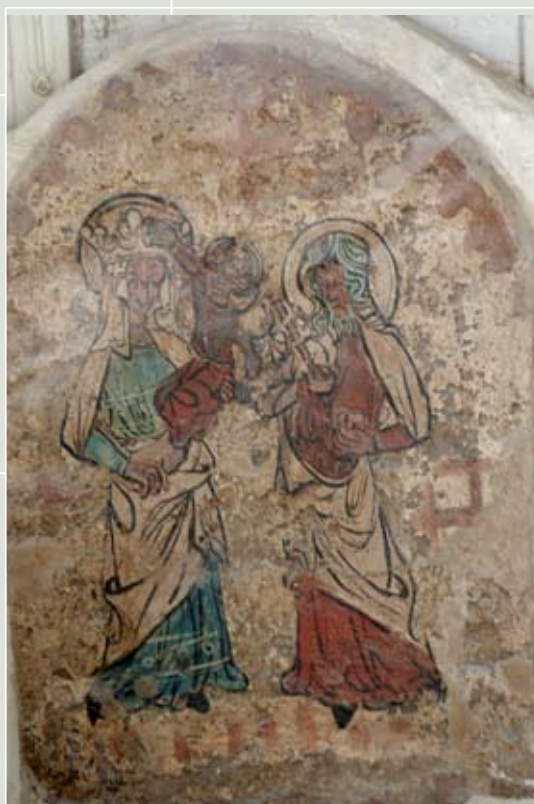
De oostelijke wand van graf VII heeft als bijzonderheid dat naast de staande Madonna met kind de figuur van Jacobus de Meerdere is afgebeeld. Vergelijking met de foto's die genomen zijn voorafgaande aan het lichten van deze kopwand leert dat er nadien vele gaten in de beschilderde pleisterlaag zijn gevallen die met de glanzende vernis van de

Afb.7 Losse oostwand van Graf VII in 2011

jaren vijftig zijn bedekt. De schade moet dus zijn ontstaan tijdens of na het lichten, voordat de vernis werd opgebracht. Dit graf was kwetsbaarder dan de meeste andere zoals al door Sneyers in 1950 werd opgemerkt.<sup>4</sup> Het verklaart mogelijk waarom de destijds aangetroffen zijwanden van het graf niet naar boven zijn gebracht. De zuidwand lag tegen de noordwand van graf VIII. Zij staan als één steensdikke wand getekend op de plattegronden van ROB en architect Messer. Waarschijnlijker lijkt dat het twee tegen elkaar liggende halfsteenswanden waren en dat de zwakkere zuidwand van graf VII is opgeofferd om het lichten van de noordwand van graf VIII te vergemakkelijken.

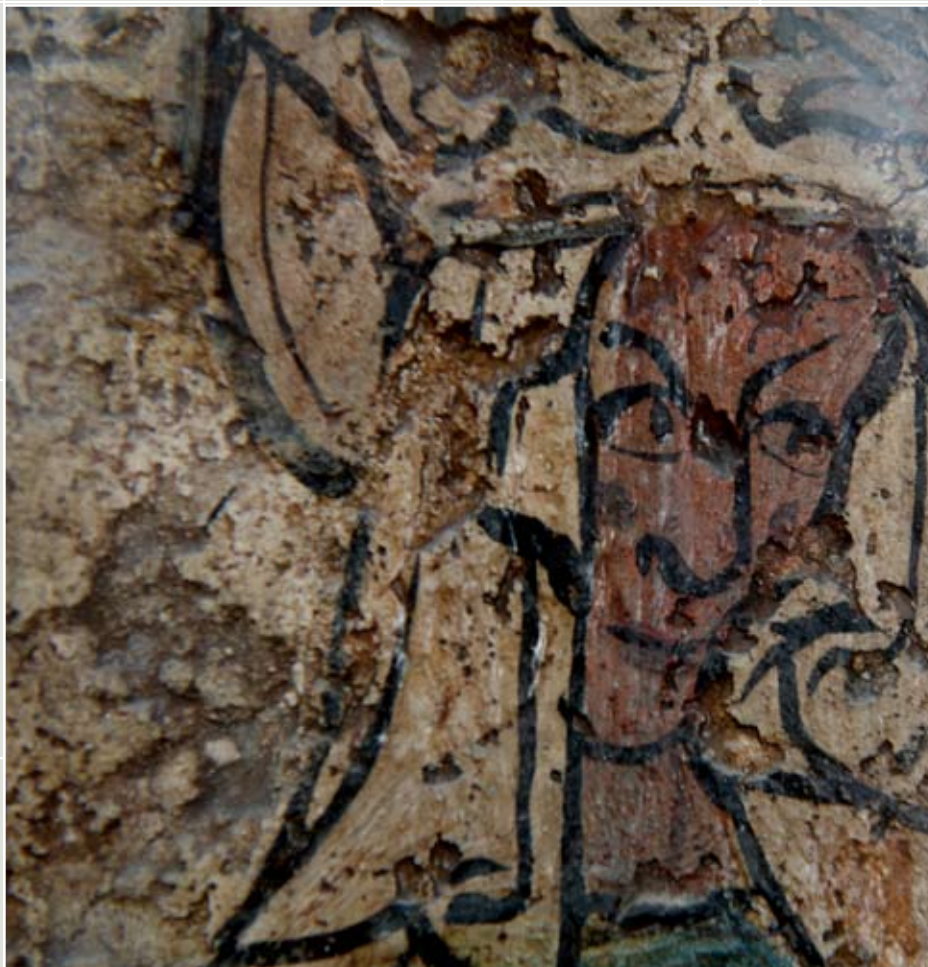
*Afb.8 Detail Graf VII, oppervlakteschade tengevolge van ontzouten*

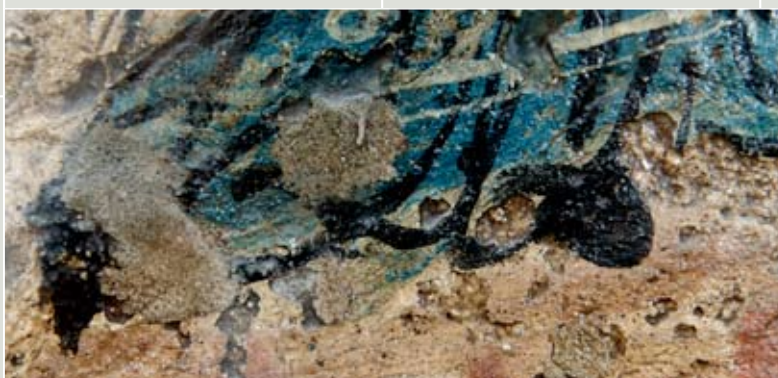
*Afb.9 Detail Graf VII, grote gaten, gevuld met cement*

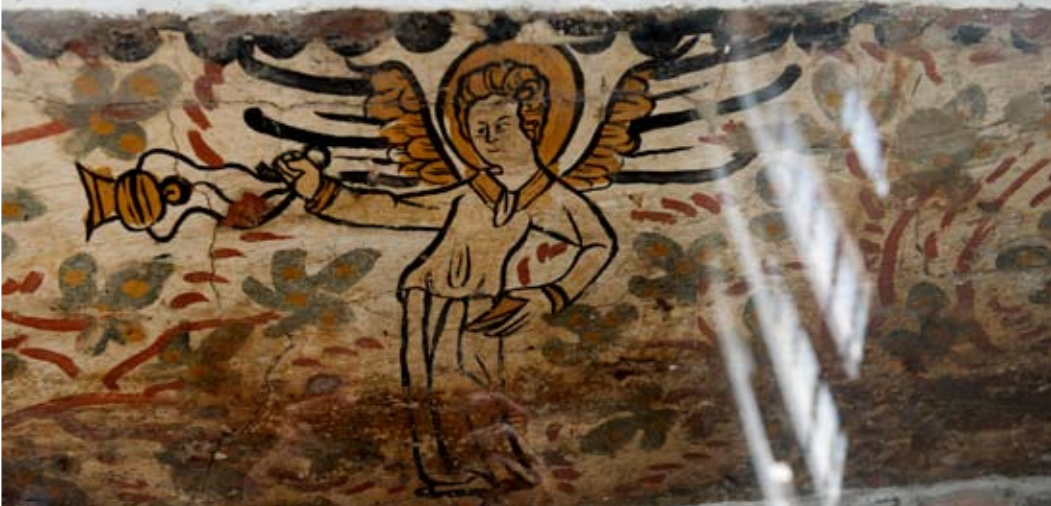
De Bedacrylvernis uit de jaren vijftig is door het aantrekken van fijn stof en roet enigszins vergeeld. De donkere klei-achtige kleur die zich vooral in de benedenhelft in de pleisterlaag heeft vastgezet is echter kenmerkend voor een gemetseld graf en bestaat uit het fijnste restant van het kadaver, zijn kleding en kist, vermengt en verbonden met deeltjes klei. Dezelfde afzetting is te zien in de grafkisten van de Onze Lieve Vrouwekerk in Brugge<sup>5</sup> en de resten van twee graven die zijn gevonden in Dordrecht op de plaats van de verdwenen Minnebroederskerk.<sup>6</sup>

Afb.10 Vervuiling in benedenhelft van zuidwand graf X

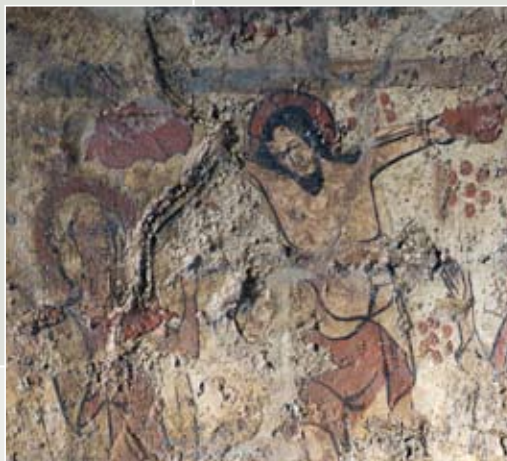
De los tegen de muur geplaatste westwand met Calvarie van graf II vertoont allerlei beschadigingen in het oppervlak die het gevolg zijn van breuken die bij het lichten zijn ontstaan. Maar er is een langwerpige buts in de pleisterlaag die stille getuige is van de gang van zaken bij de begrafenis en de vervaardiging van het daartoe kort tevoren aangelegde en beschilderde graf.

De buts is ontstaan in de nog niet uitgeharde pleisterlaag bij het neerlaten van de kist. Een soortgelijke indeuking is al in 1955 opgemerkt door mevrouw s'Jacob in de westwand van het in zijn geheel gelichte graf X.<sup>7</sup>

Afb.11 Graf II, indeuking in pleisterlaag

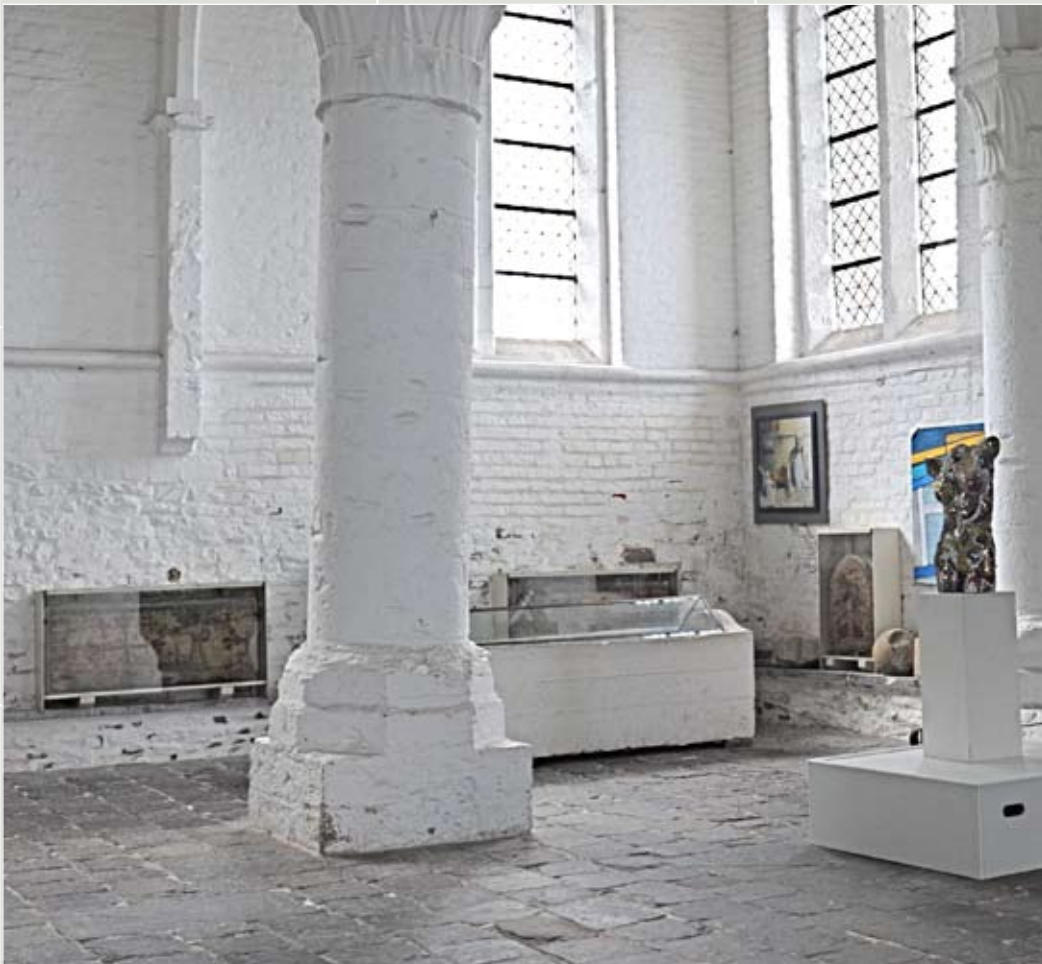
Tijdens een expositie in schip en transept ontstaat er een onvermijdelijke wisselwerking tussen de tijdelijk tentoongestelde kunstwerken en de niet te verplaatsen in beton gevatte graven en grafwanden aan de muur. Deze wisselwerking zal meestal hinderlijk zijn, zowel voor de bezoeker van de tentoonstelling als voor degene die naar Aardenburg is gekomen om kerk en graven te bezichtigen. Tijdens een concert wordt de grotendeels door de graven in beslag genomen zuidkant van het schip misschien voor het publiek afgesloten. Niettemin verraden de al genoemde breuken in de glaskappen en de daarmee samenhangende beschadigingen in de bovenkant van de beschilderde pleisterlaag dat er met die zware maar niet erg stabiele glaskappen niet altijd voorzichtig genoeg is omgegaan.

**Afb.18** *Expositie tussen vaste opstelling*

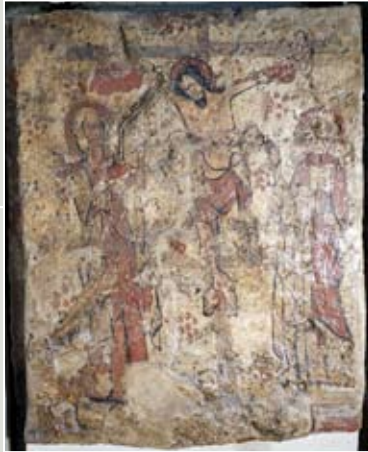
Afb.19 Graf II, noordwand

De in 1956 als bescherming op de schilderijen aangebrachte laag Bedacryl is wat vergeeld, trekt stof aan, neemt dat op en glimt. Vooral op de tegen de muur aangebrachte losse wanddelen is die glans erg storend en daarom heeft Edwin van den Brink enkele proefjes gedaan om te zien of de inmiddels 55 jaar oude acrylvernis nog eenvoudig op te lossen is. Dat bleek gelukkig het geval. Aceton en oplosmiddelen als methyl-ethyl-keton brengen de laag snel in beweging zodat die eenvoudig is af te nemen.

De overdadig dikke laag Bedacryl (Iso-butyl-methacrylaat) kan dus worden verwijderd waarna een fijn verstoven oplossing van Paraloid B72 (poly-ethyl-methacrylaat) de beschermende werking kan overnemen zonder de nadelen van de huidige vernis.

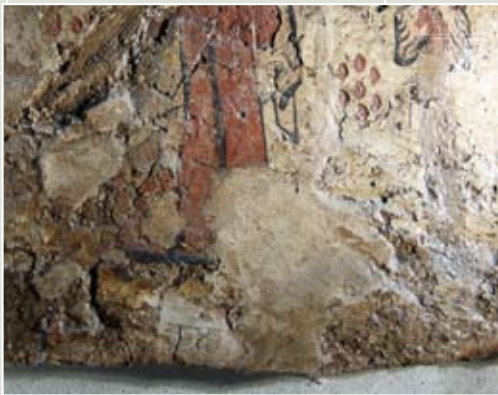
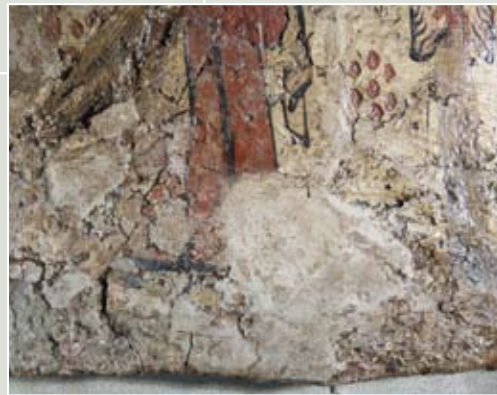
Afb.19 Detail met vernis,

zonder vernis
