# Fotobijlage

bij het eindverslag van de restauratie van de  
gewelfschilderingen in de Laurenskerk van Alkmaar

2003 - 2011

HAAKMA WAGENAAR EN VAN DEN BRINK  
UTRECHT, 22 FEBRUARI 2012

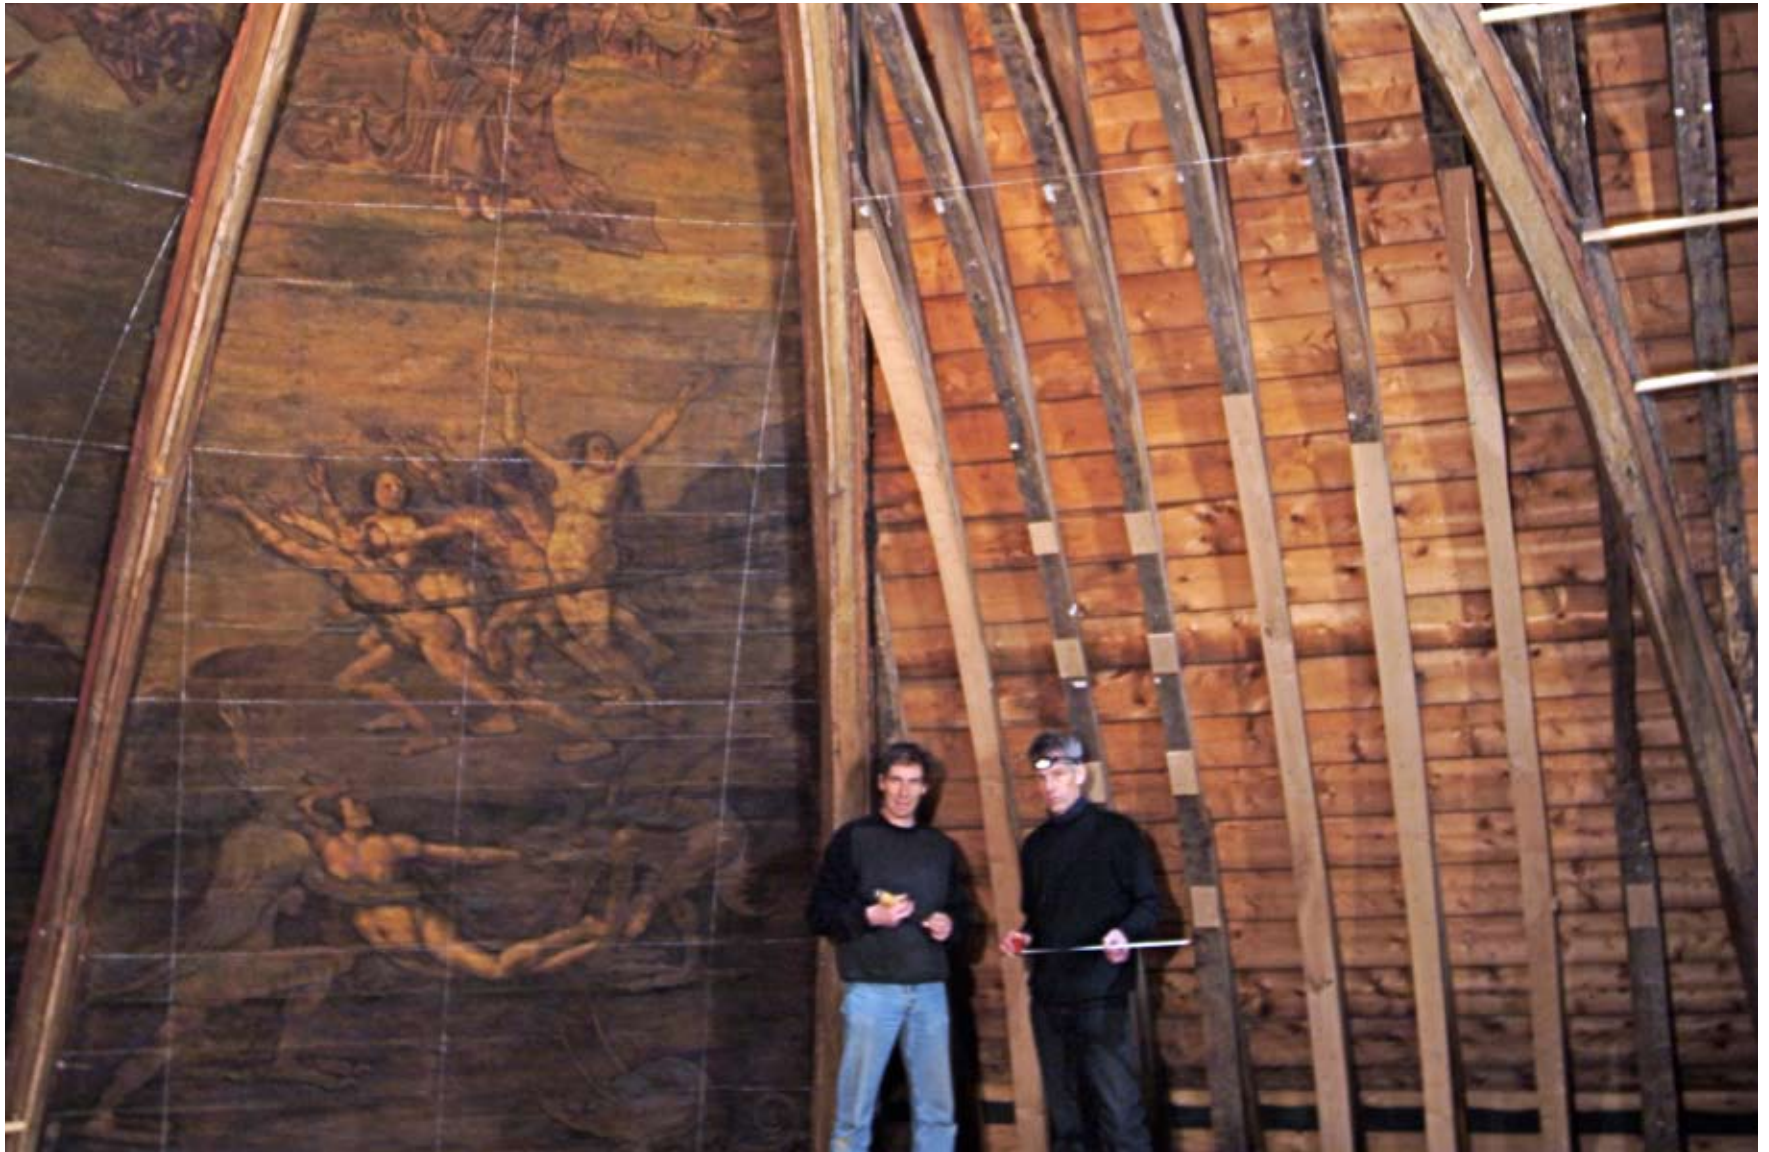
*Afbeelding 2: Vakken 7 en 9 (Hellekant) gedemonteerd. Gewelfhout in het zicht. WHW zet nieuwe meetlijnen uit om de op te zoeken spijkerposities in het gewelfhout exact te kunnen vastleggen.*

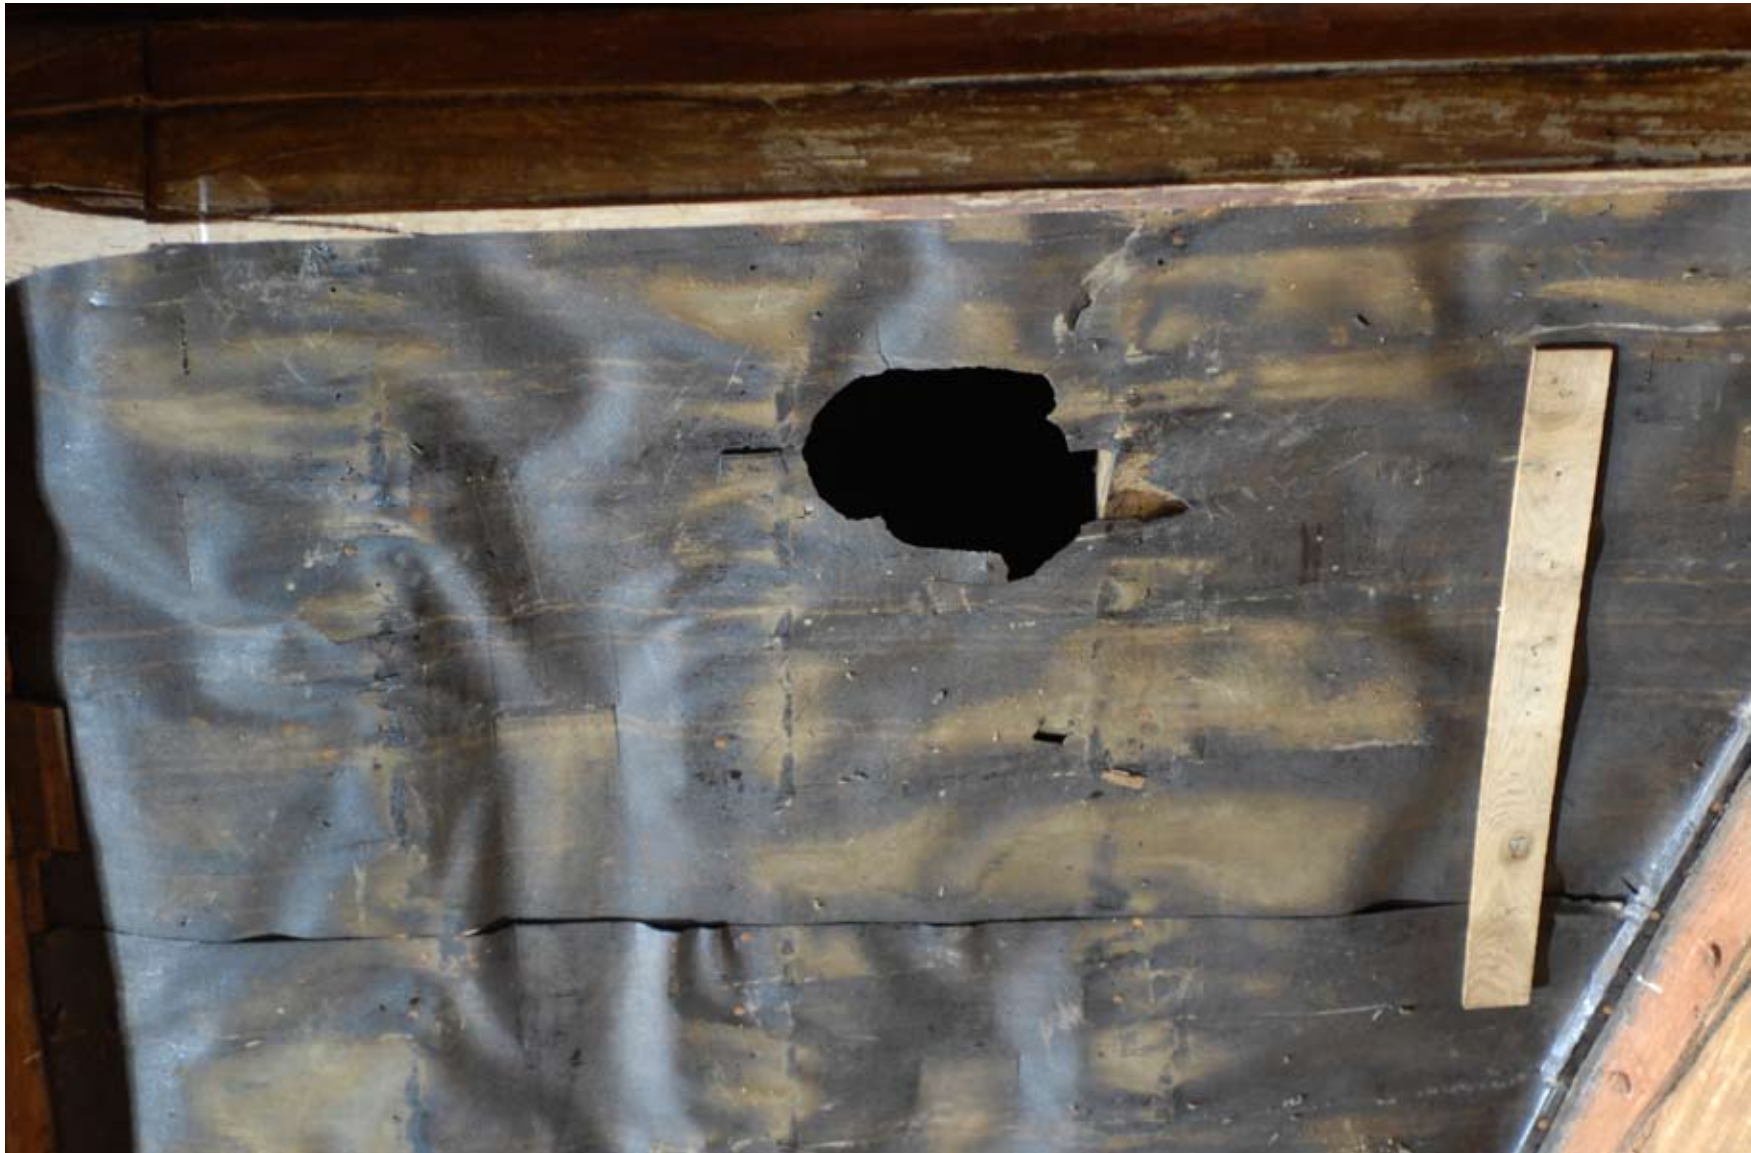
*Afbeelding 5: Asfaltpapier, boven in vak 8.*

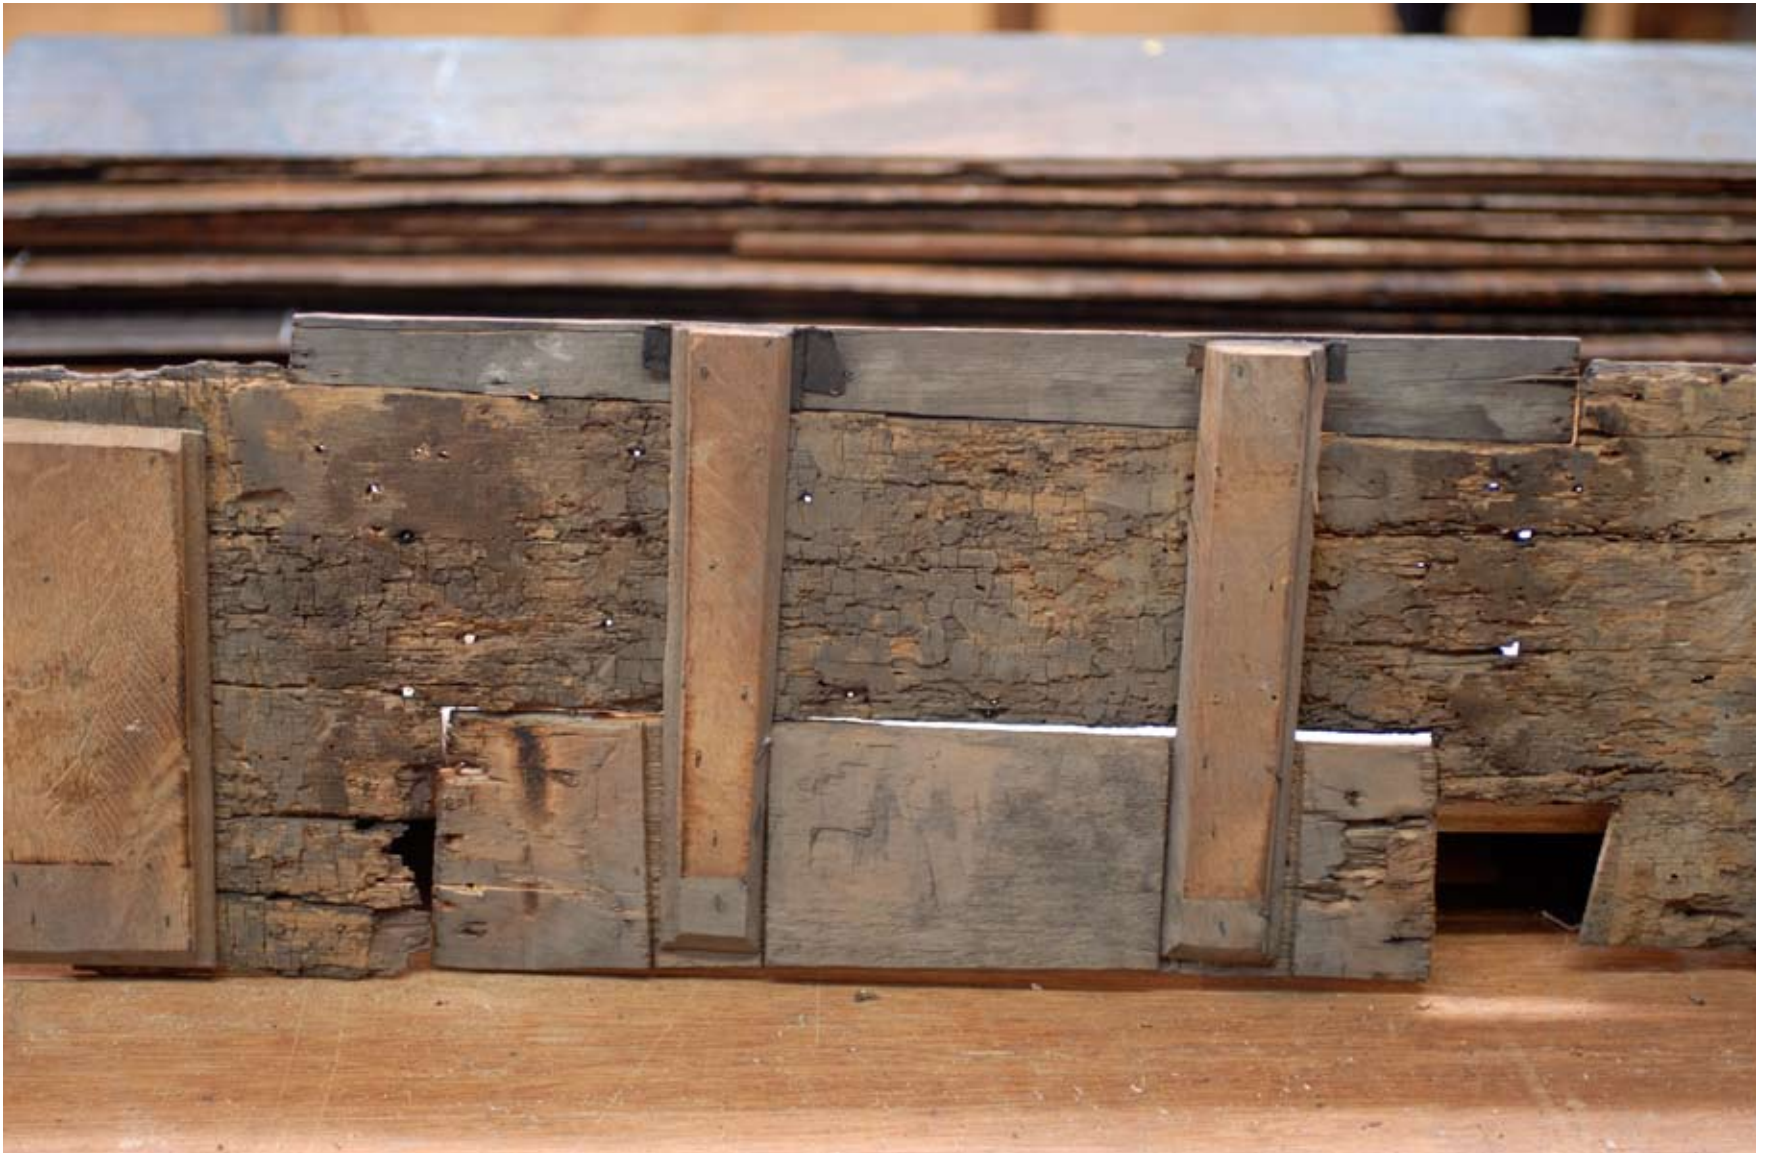
*Afbeelding 6: Achterzijde van planken uit vak 4 met de aangespijkerde klampen er nog op (vergelijk met foto 14).*

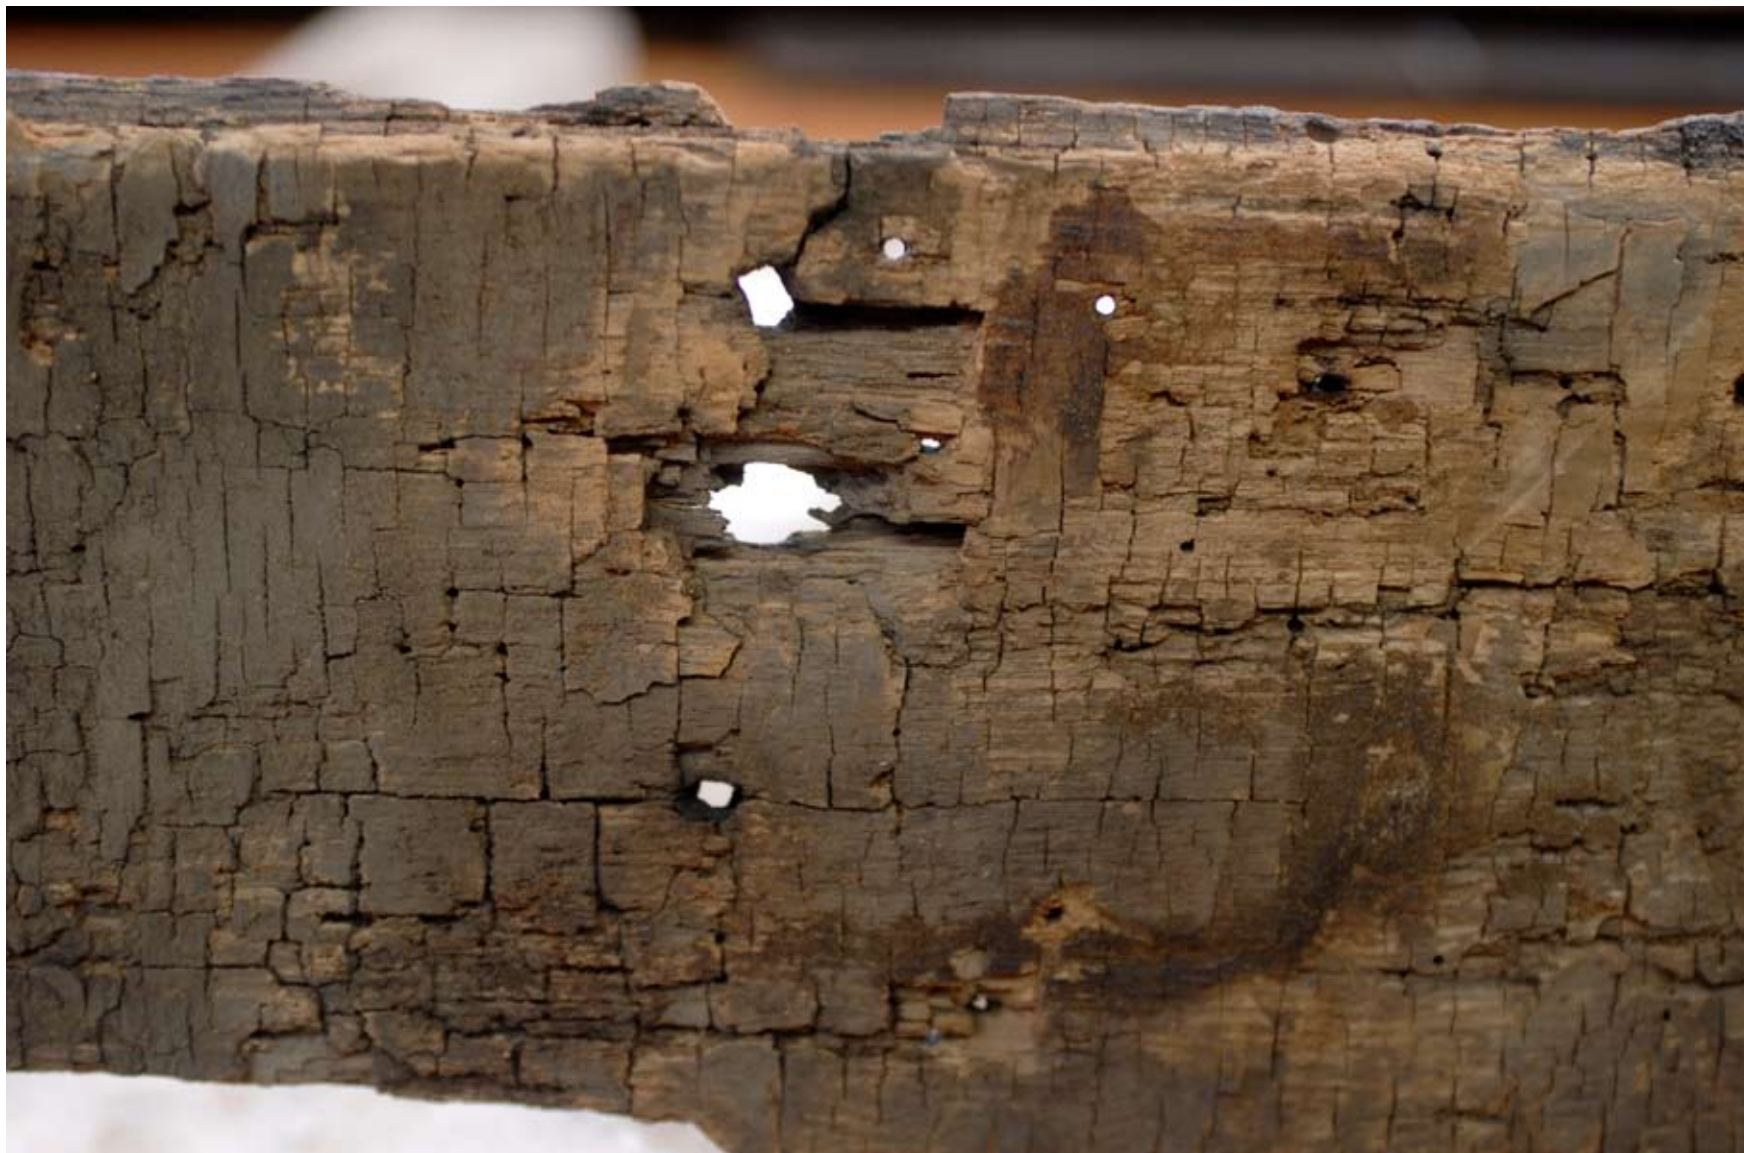
*Afbeelding 7: Achterzijde van door houtrot aangetaste plank uit vak 4.*

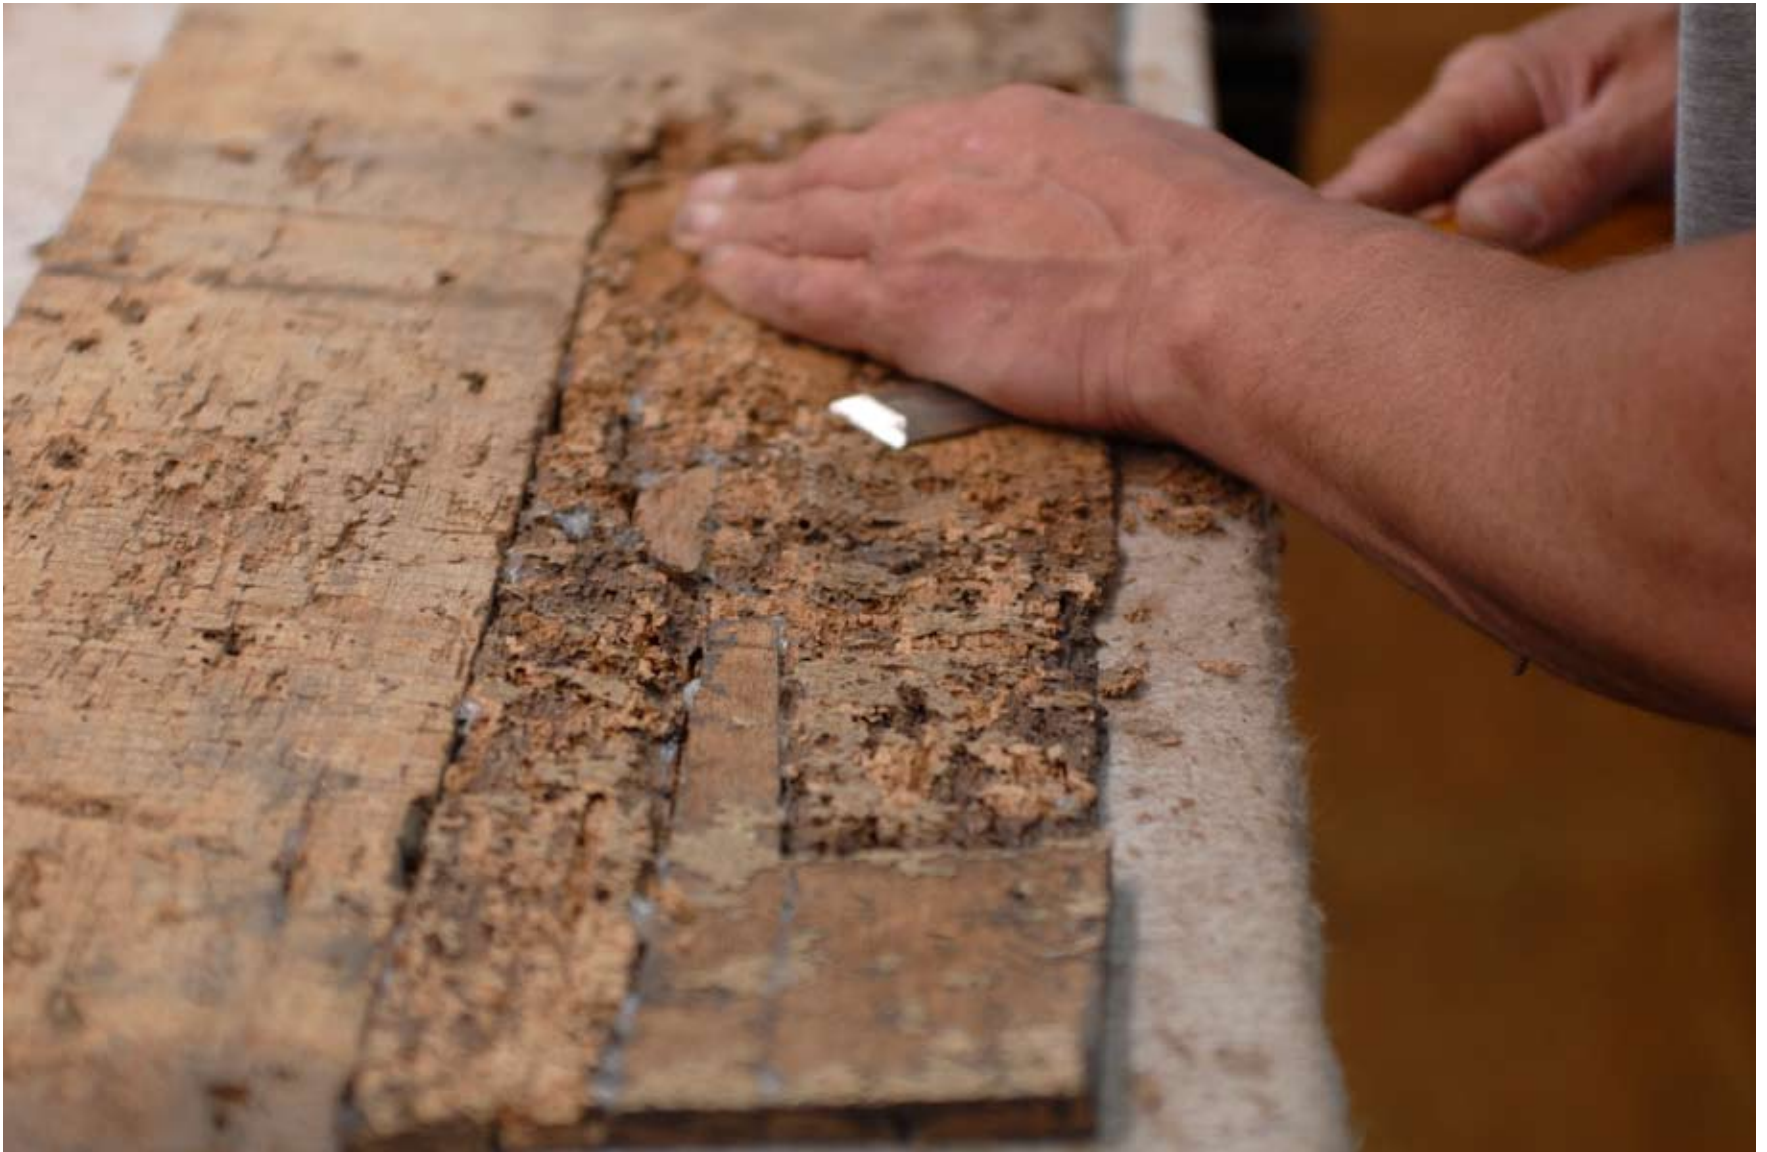
*Afbeelding 8: Herstel van de achterkant van een aangetaste plank met ingelast stuk uit vak 4.*

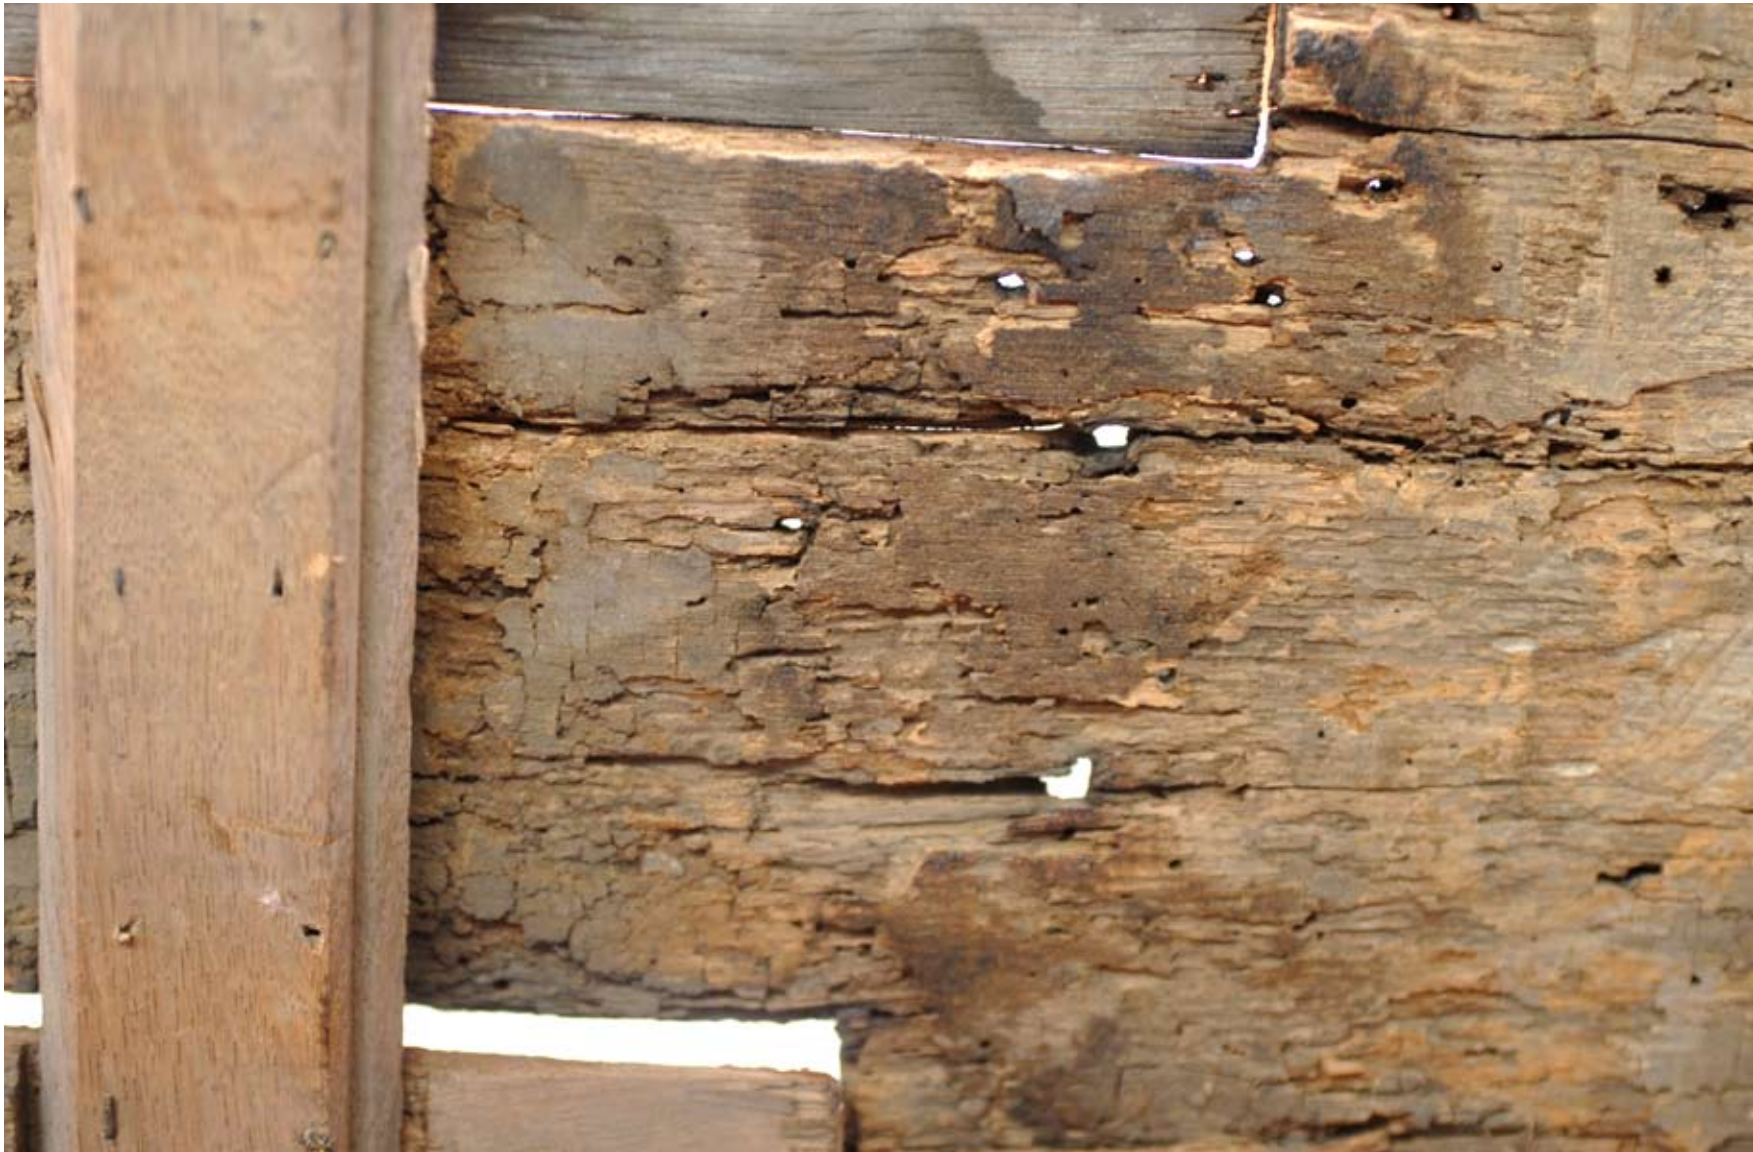
*Afbeelding 9: Detail van de verzwakte planken uit vak 4.*

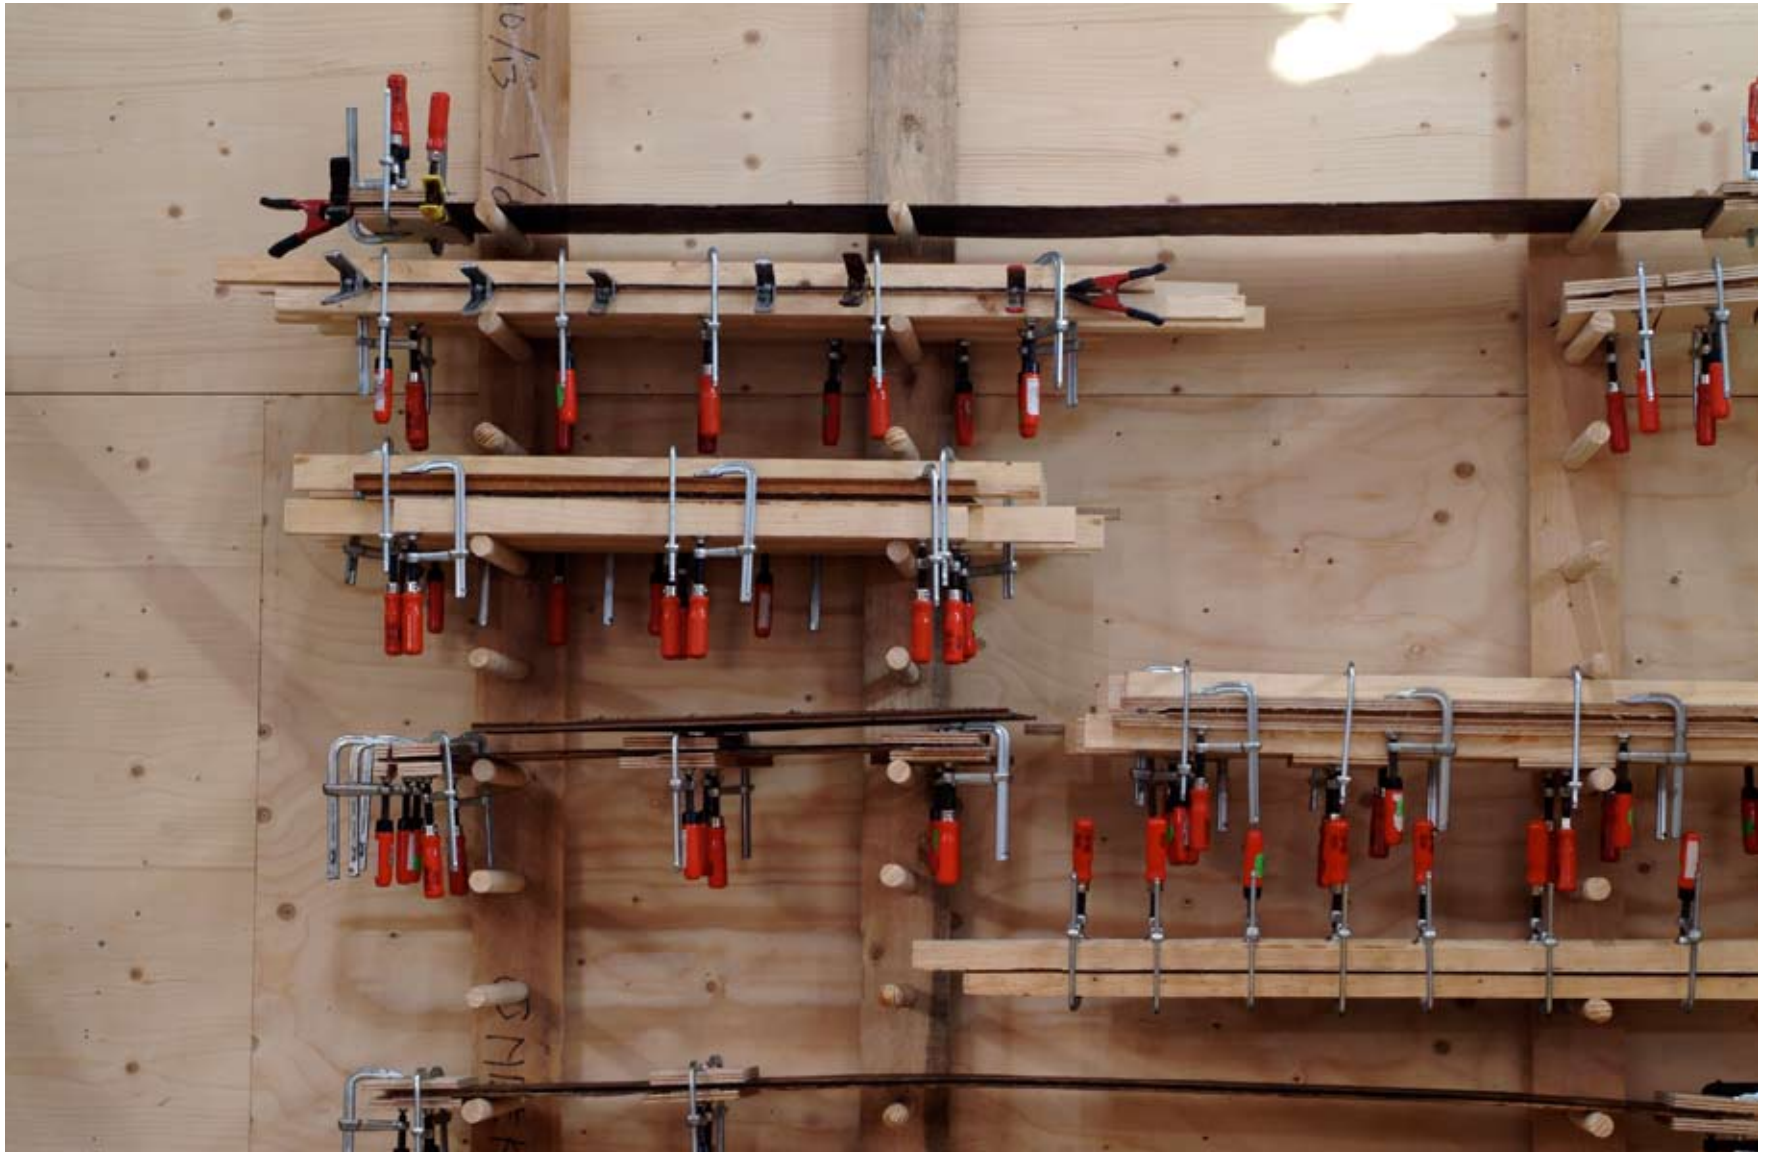
*Afbeelding 10: Herstelde planken in de houtklemmen, verlijming drogend op stokkenrek in het houtatelier.*

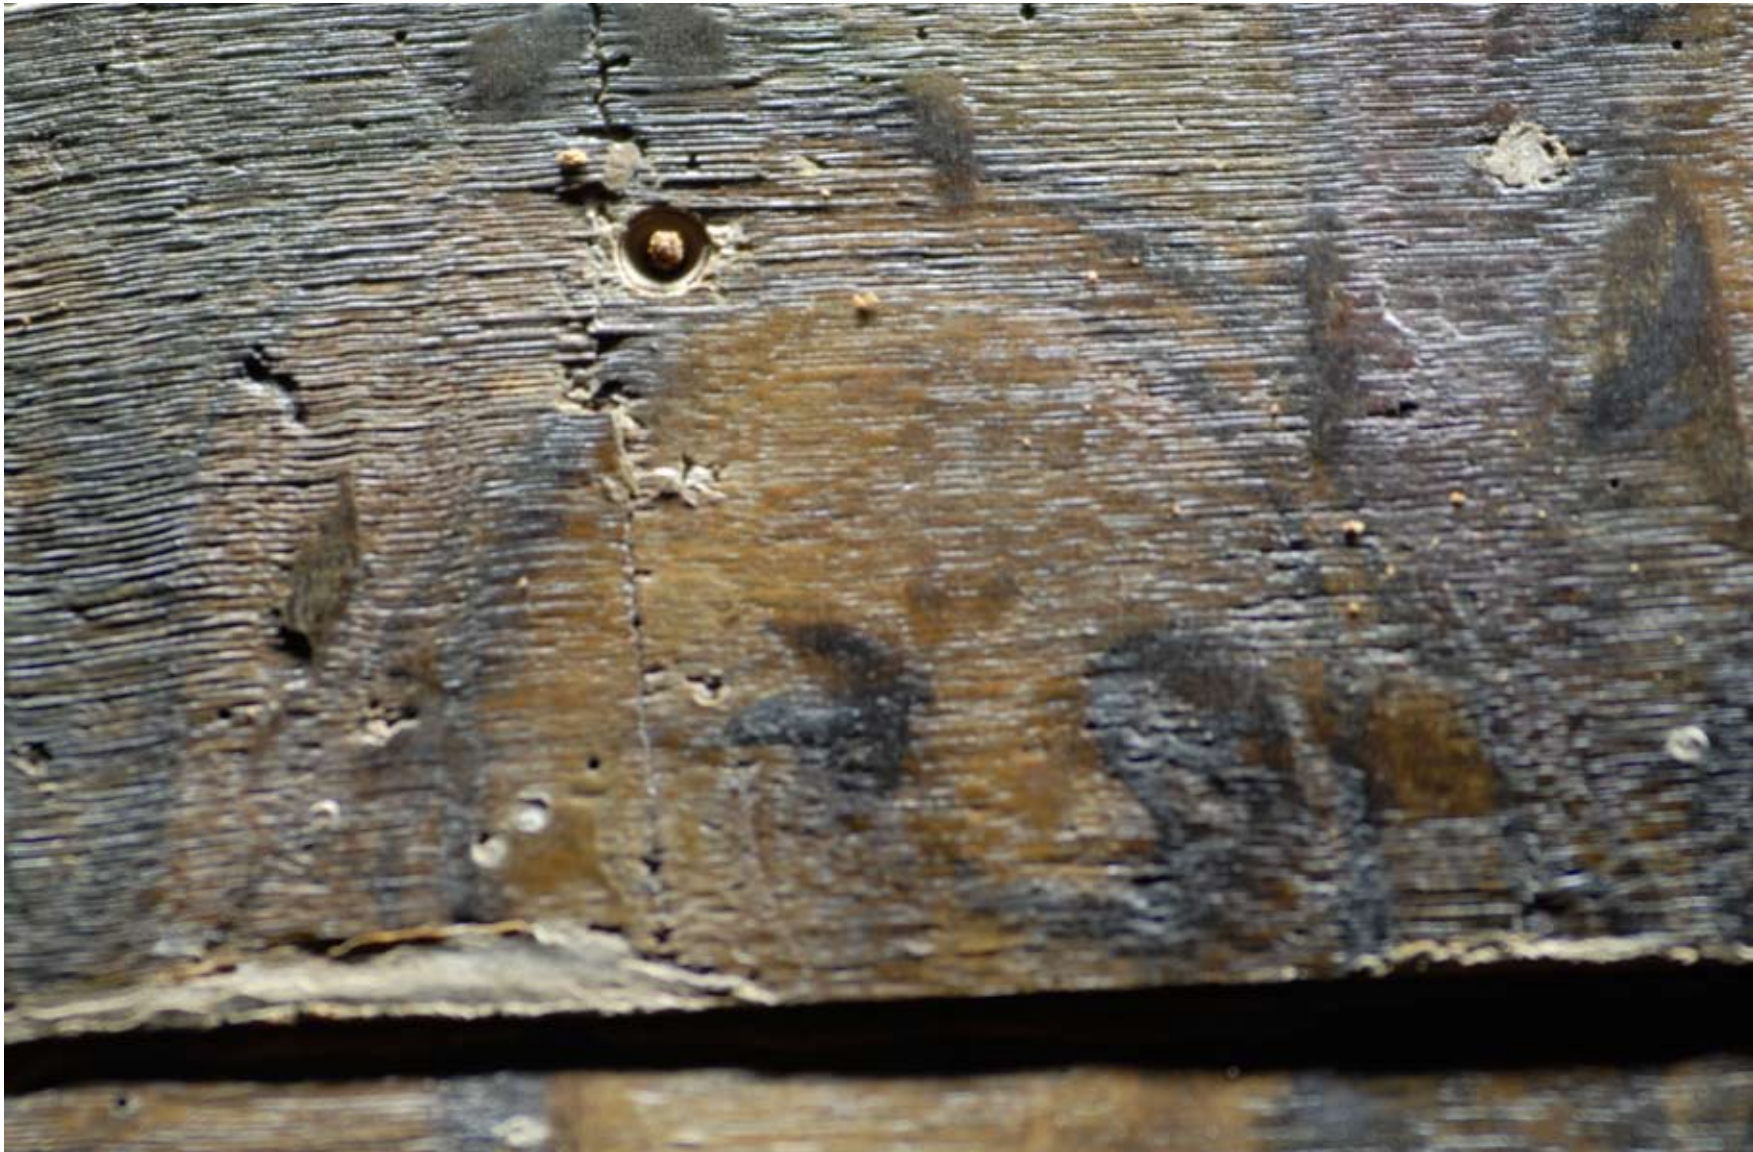
*Afbeelding 11: Geheelde haakse breuk door gelaat van Johannes Evangelist uit vak 4.*

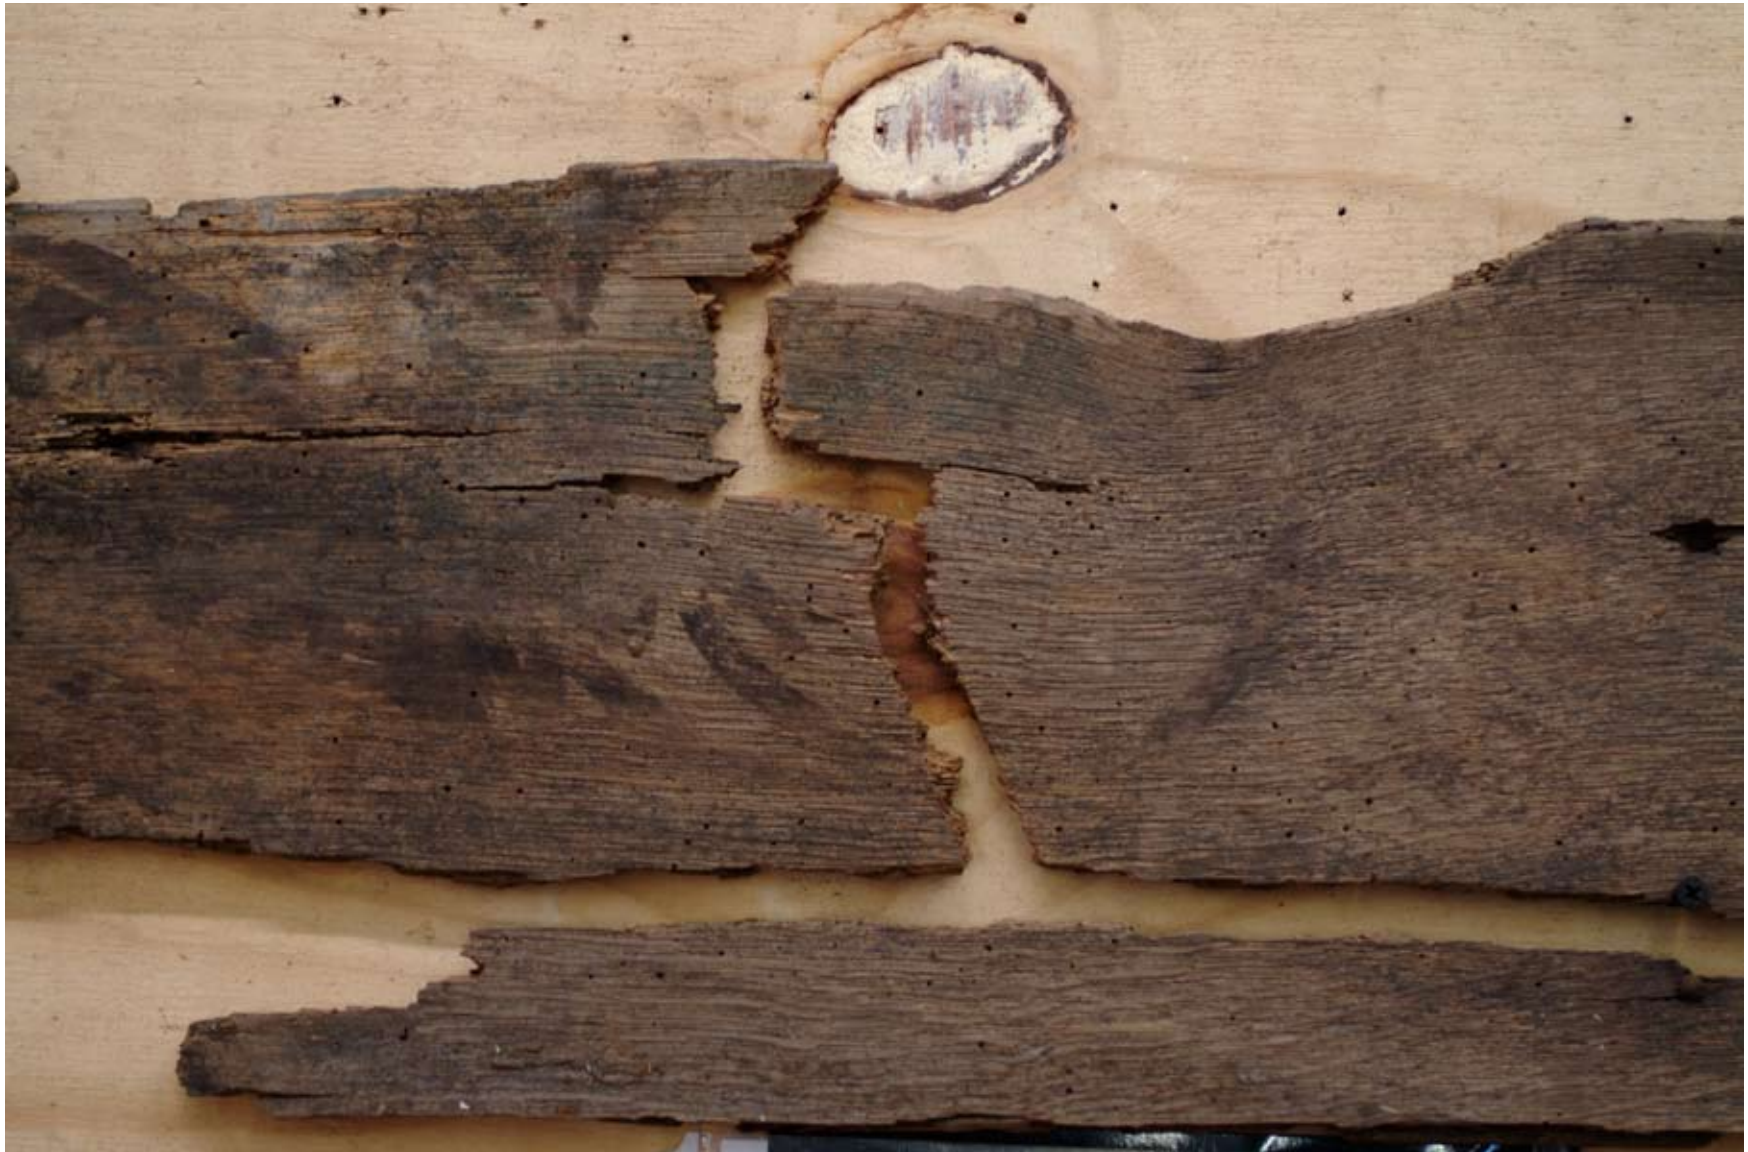
*Afbeelding 12: Haakse breuken in los fragment uit het transept.*

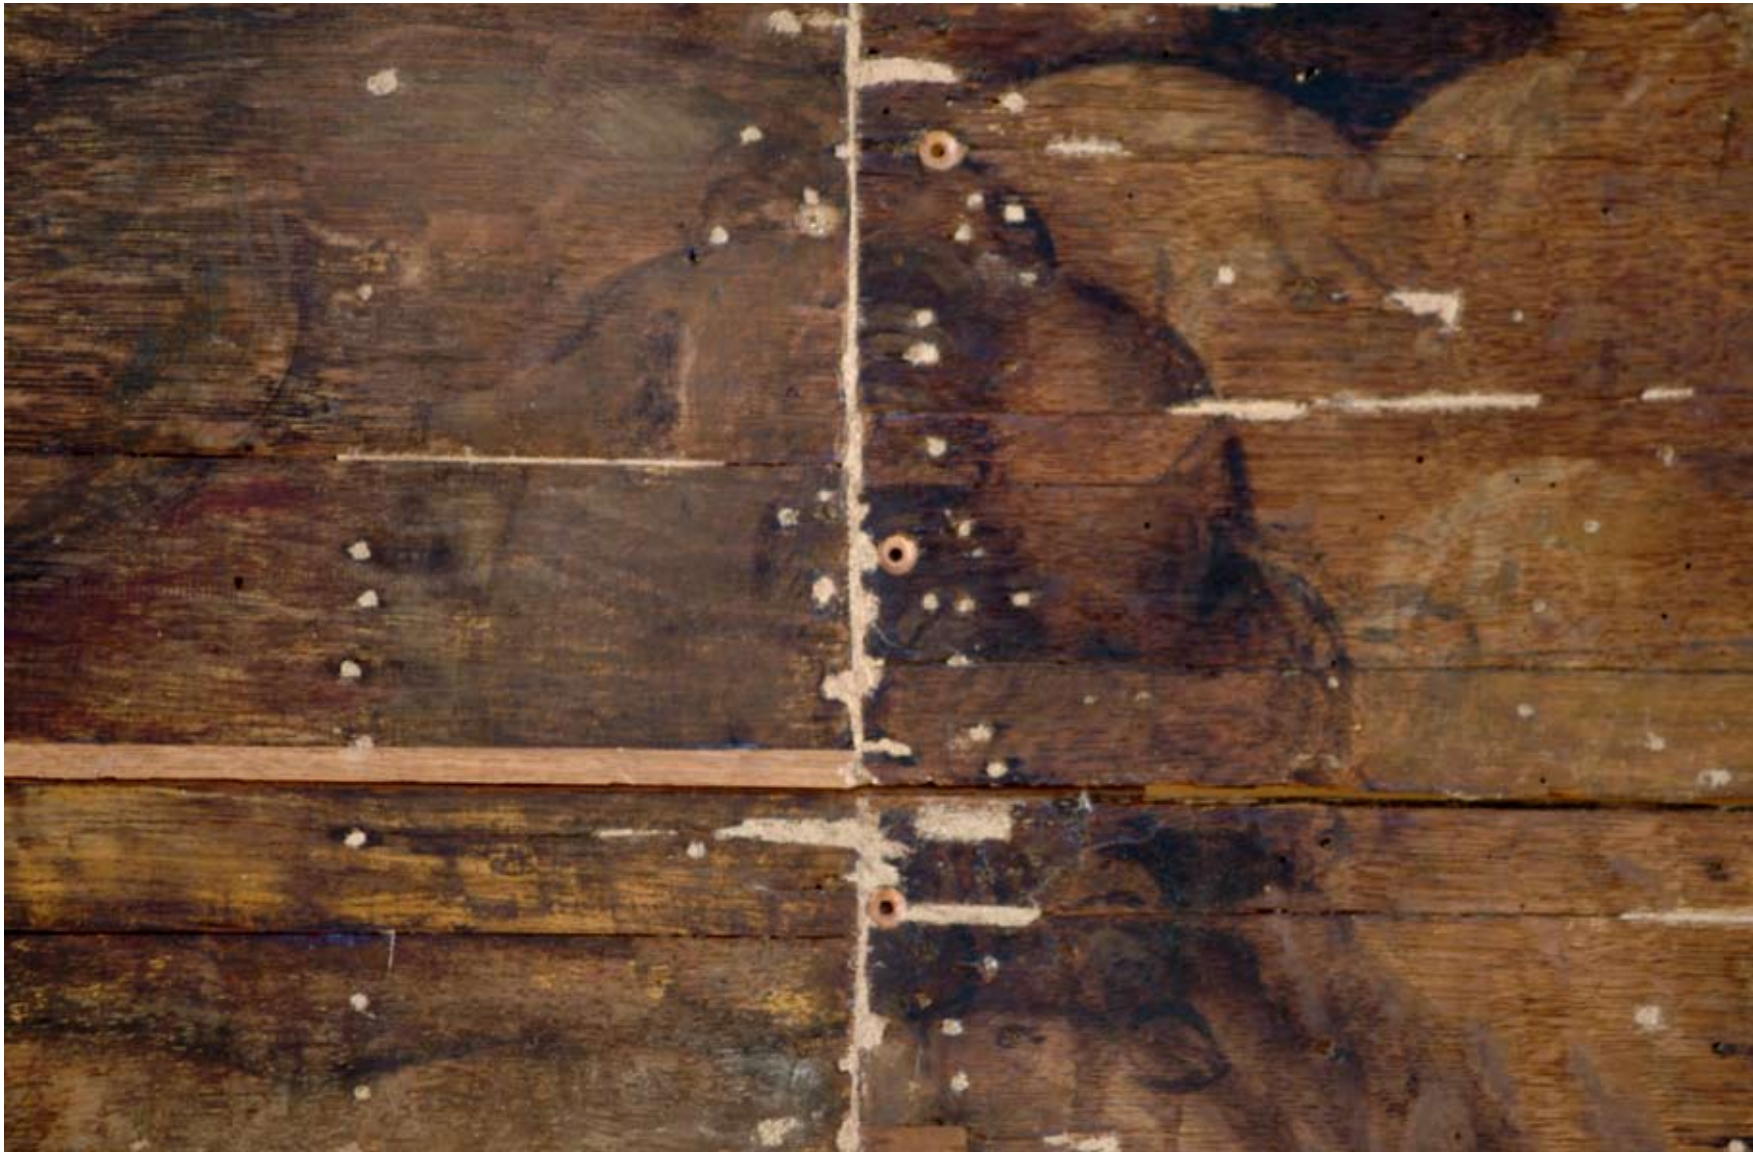
*Afbeelding 13: Detail uit vak 7 na herstel van alle planken. Rechts de oorspronkelijke planken, links de aangelaste stukken uit 1902.*

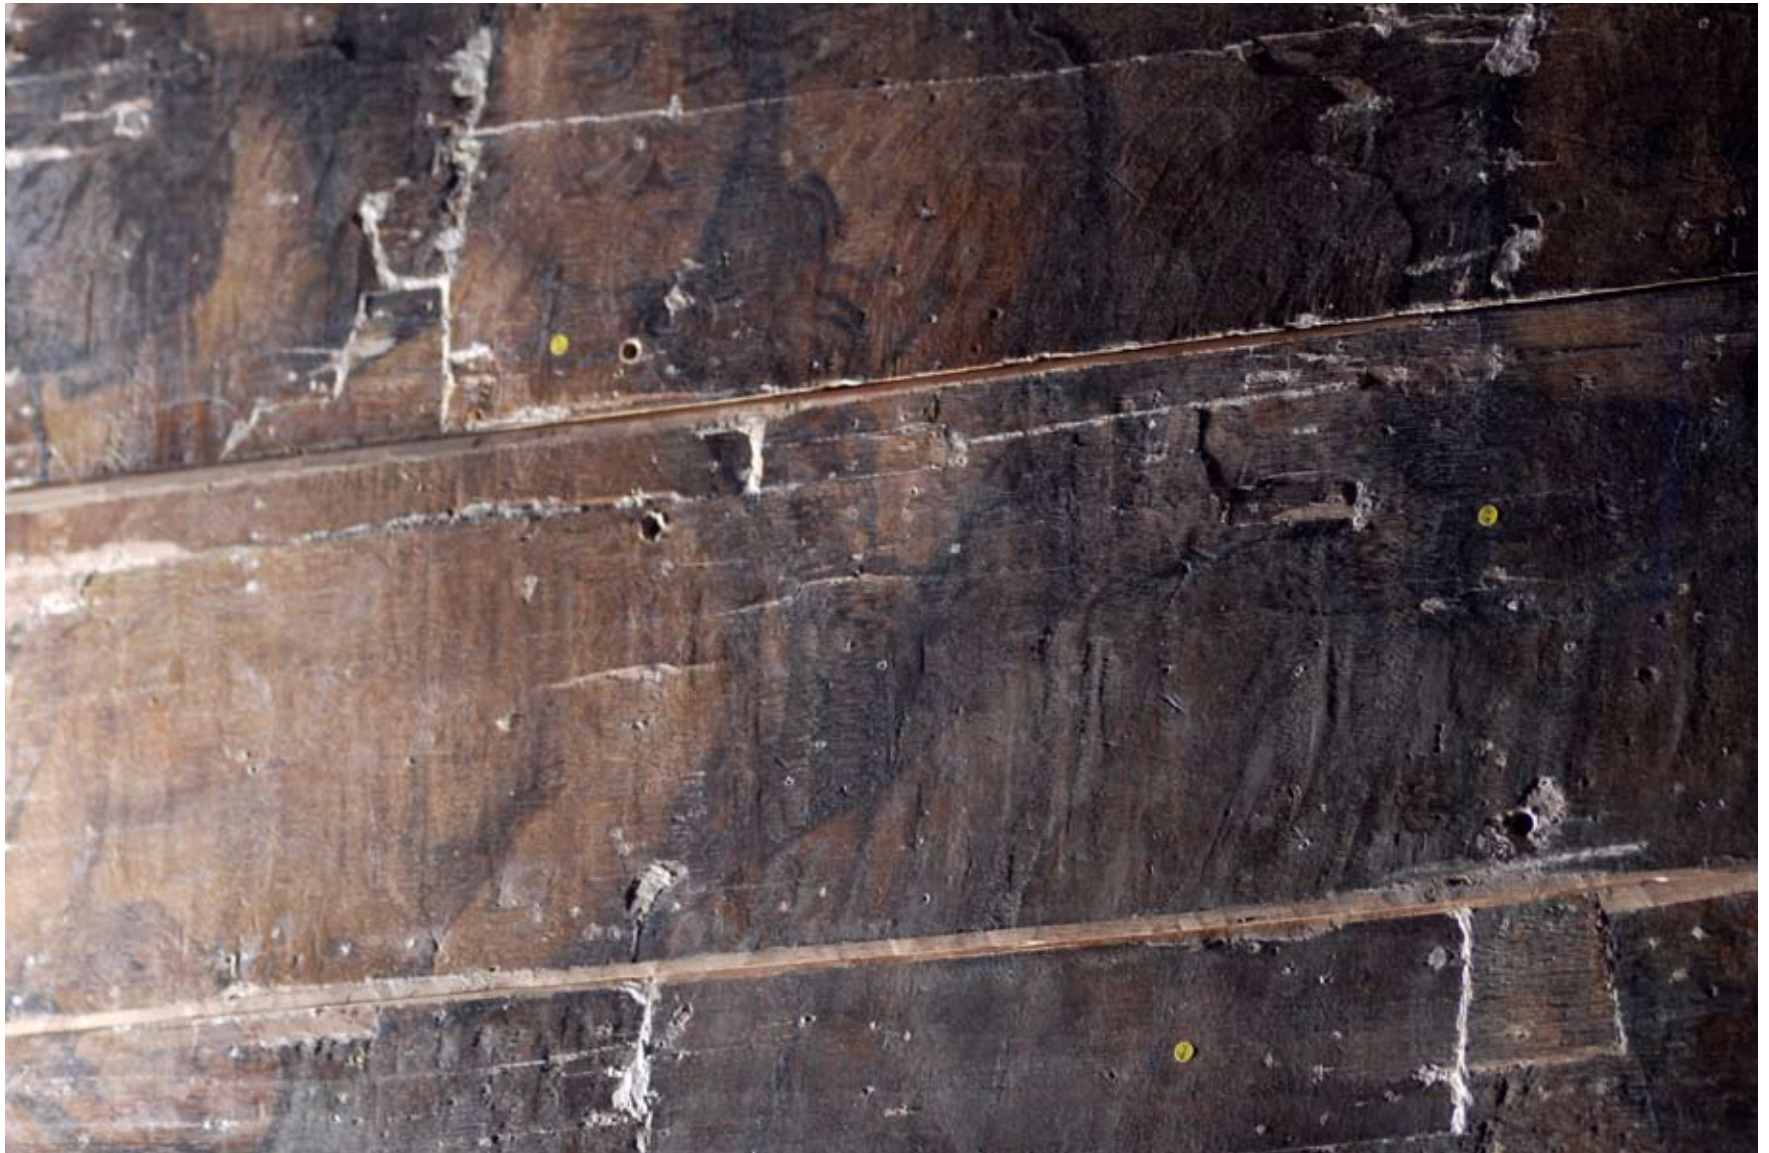
*Afbeelding 14: Strijklicht op detail van vak 4 bij omkijkende vrouw. Planken hersteld, inclusief messing en groef. Vernis nog niet afgenomen.*
