# Fotobijlage

bij het eindverslag van de restauratie van de  
gewelfschilderingen in de Laurenskerk van Alkmaar

2003 - 2011

HAAKMA WAGENAAR EN VAN DEN BRINK  
UTRECHT, 22 FEBRUARI 2012

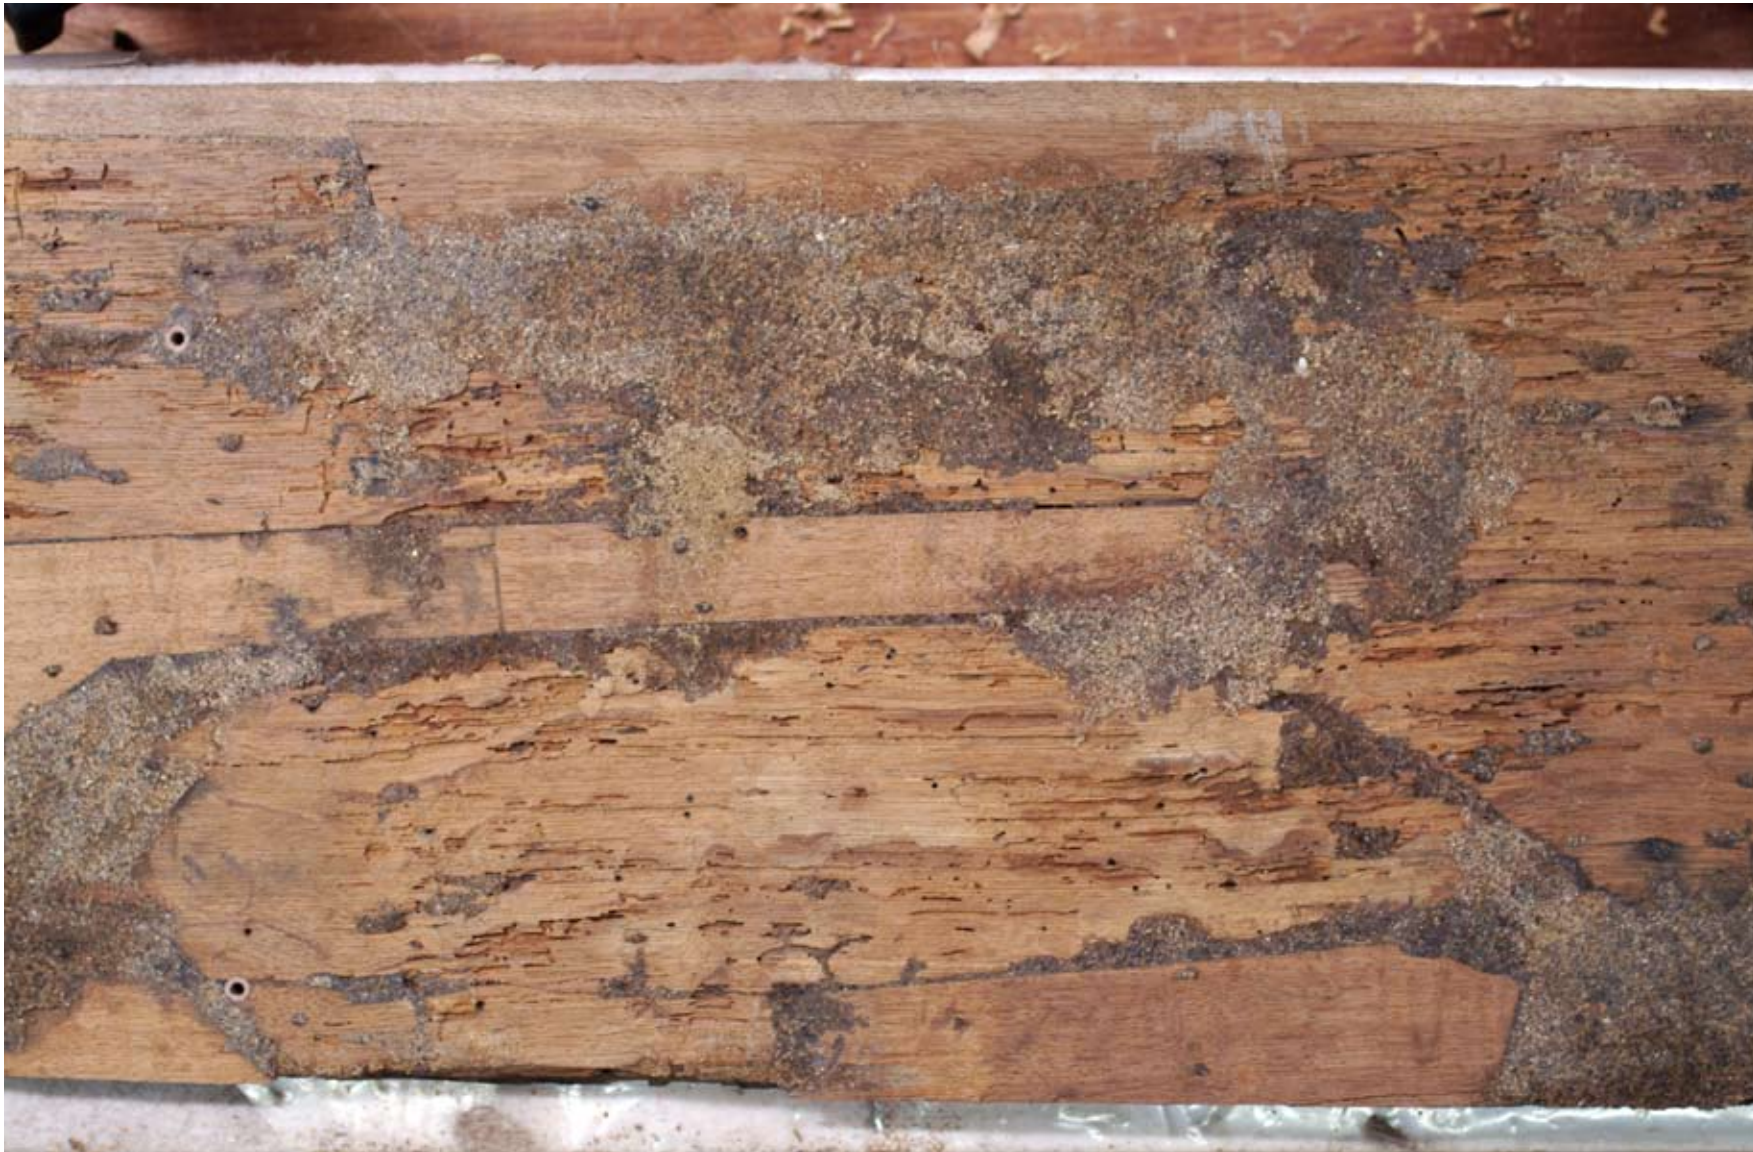
*Afbeelding 15: Achterzijde van herstellende plank uit vak 7, met inzetstukken. De weggevreten gedeelten zijn weer opgevuld met zaagselplamuur.*

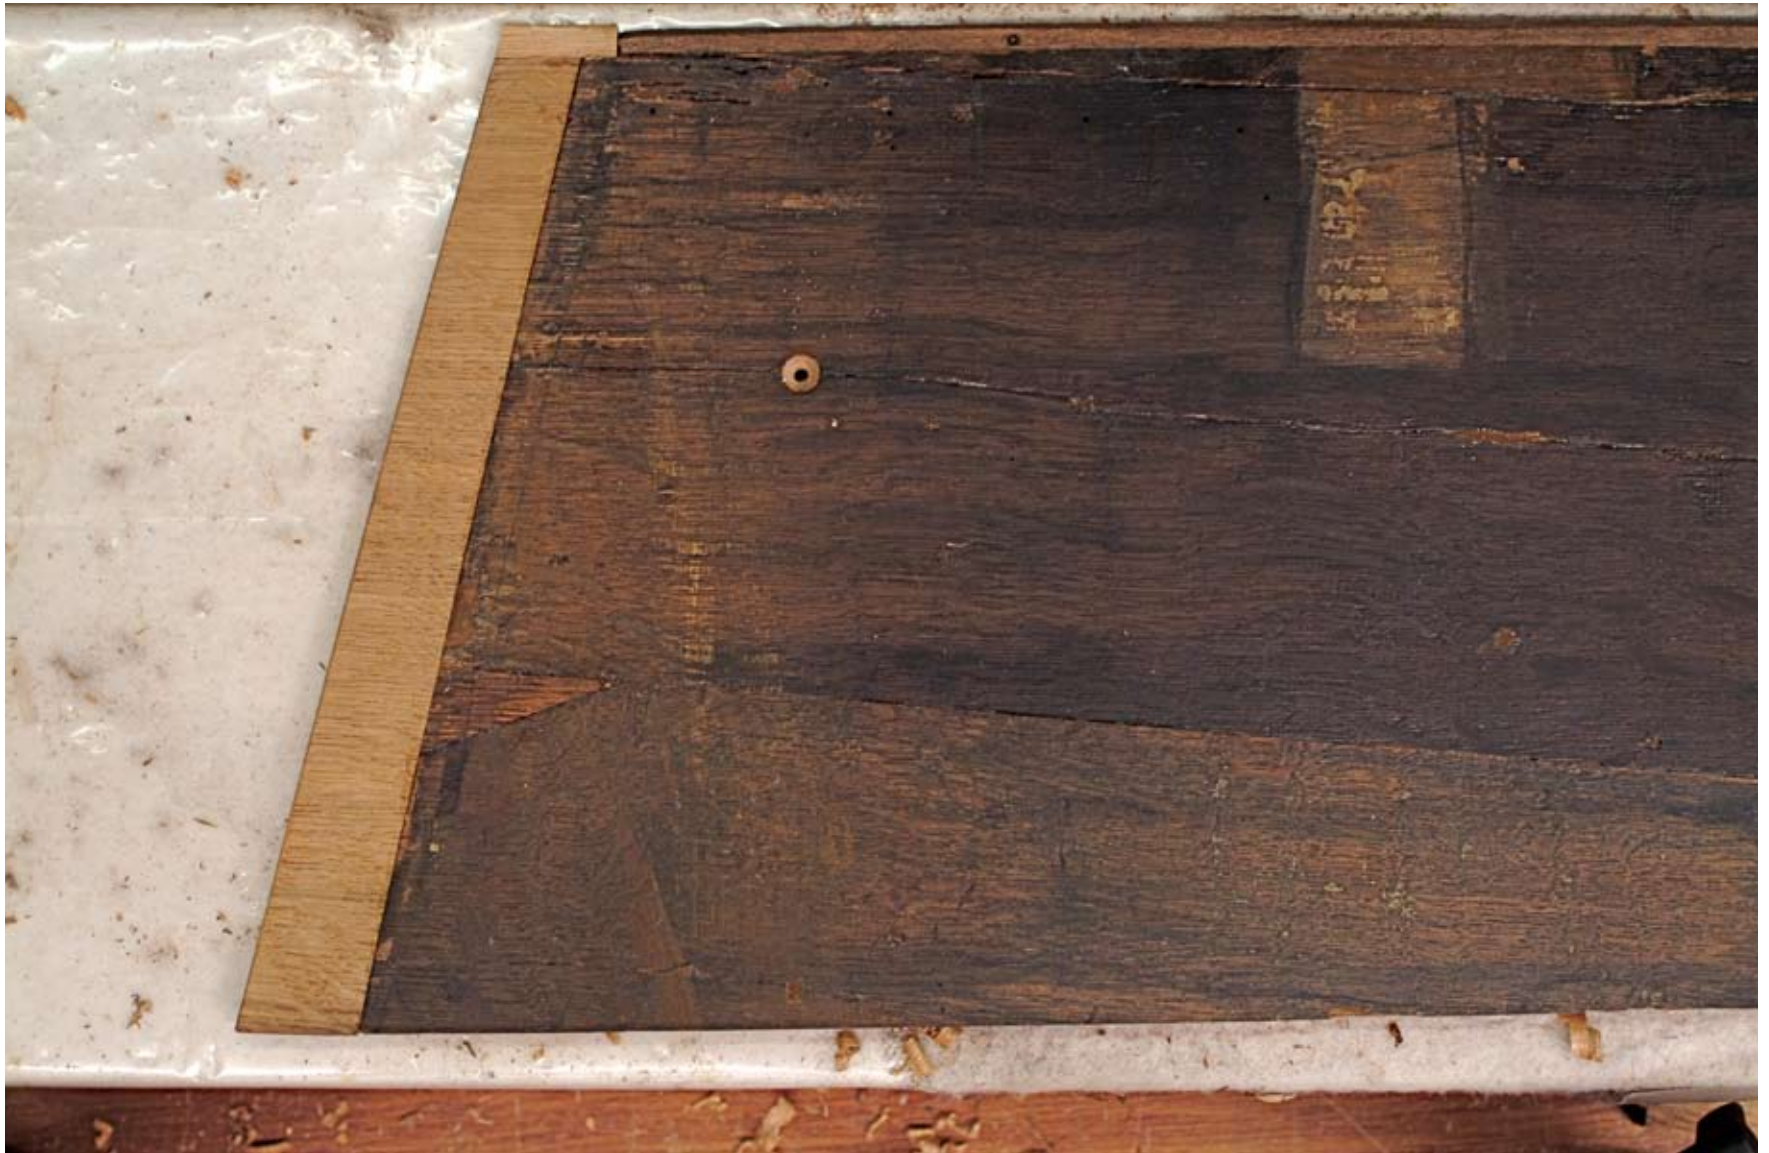
*Afbeelding 18: Detail uit vak 7, met oude vaanvulling onderin.*

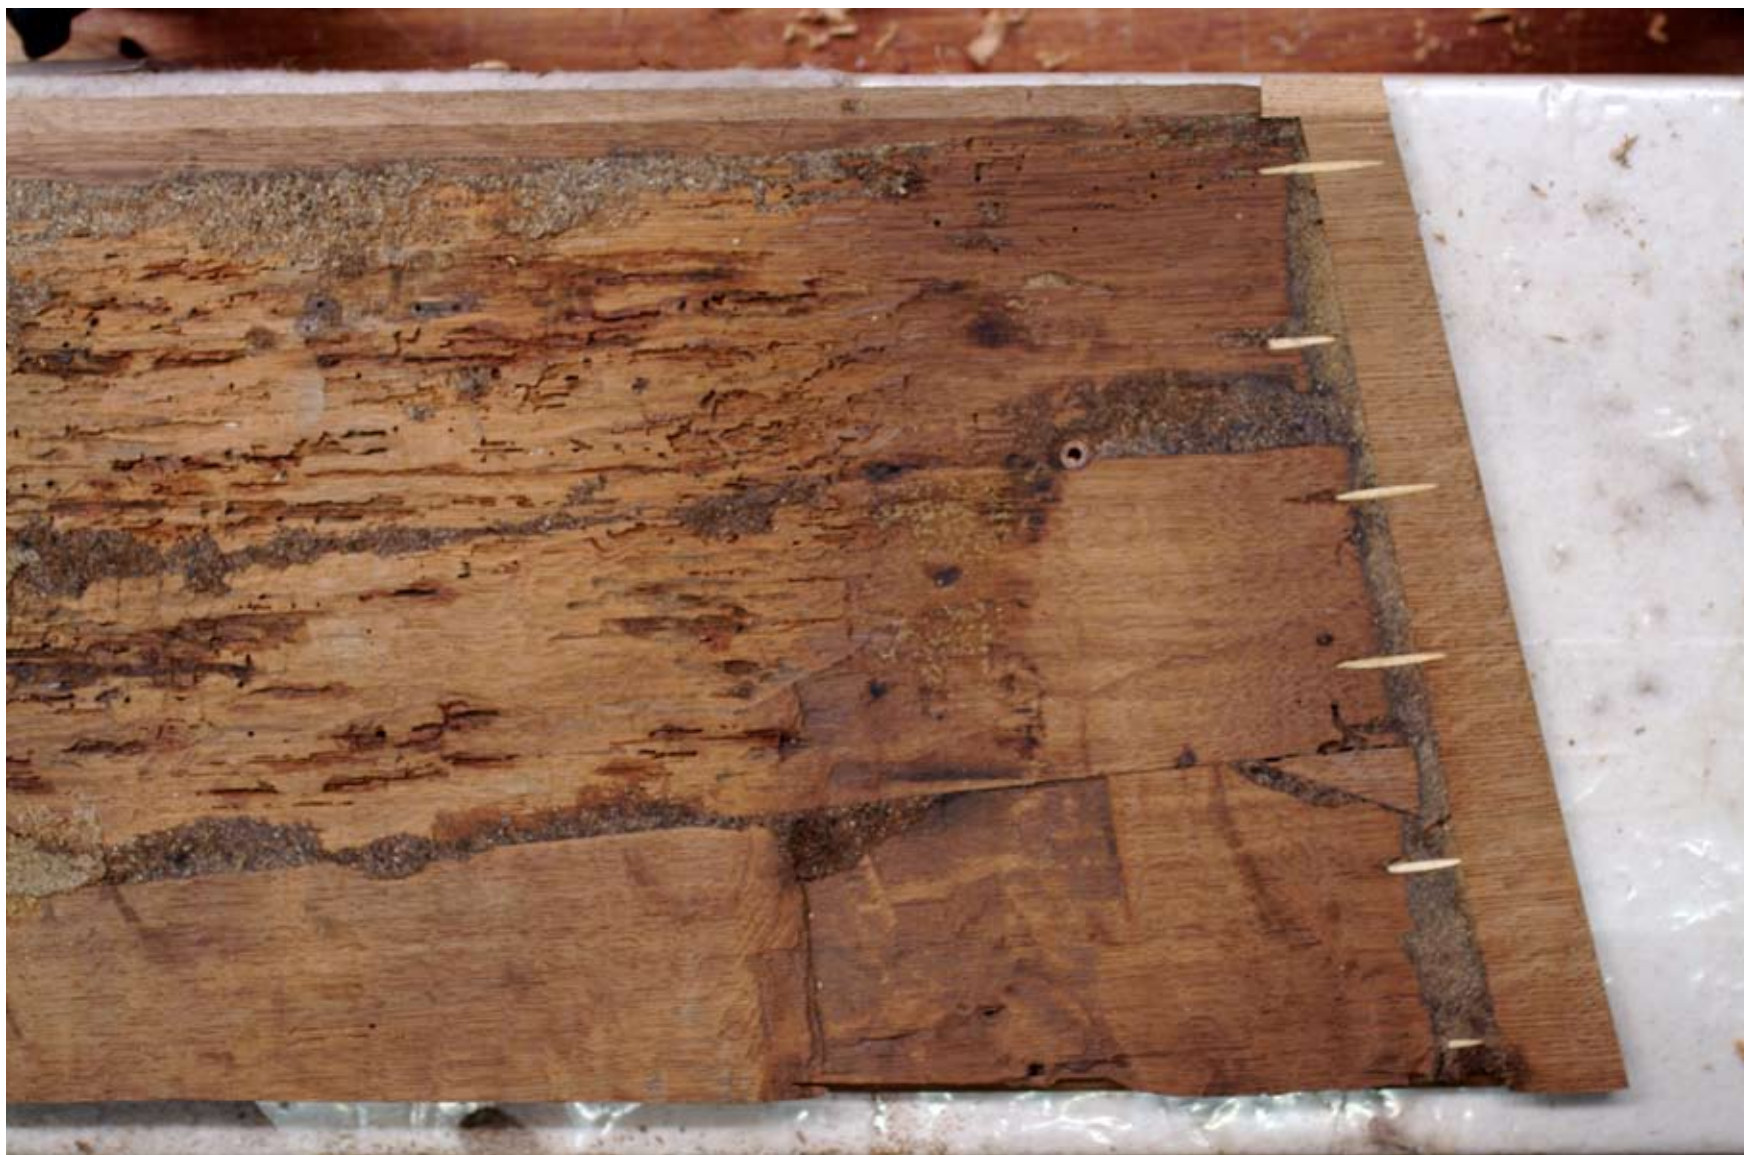
*Afbeelding 19: Achterkant van hetzelfde stuk uit vak 7. Messing en groef hersteld, plankeinde aangevuld en extra geborgd met bamboepennen.*

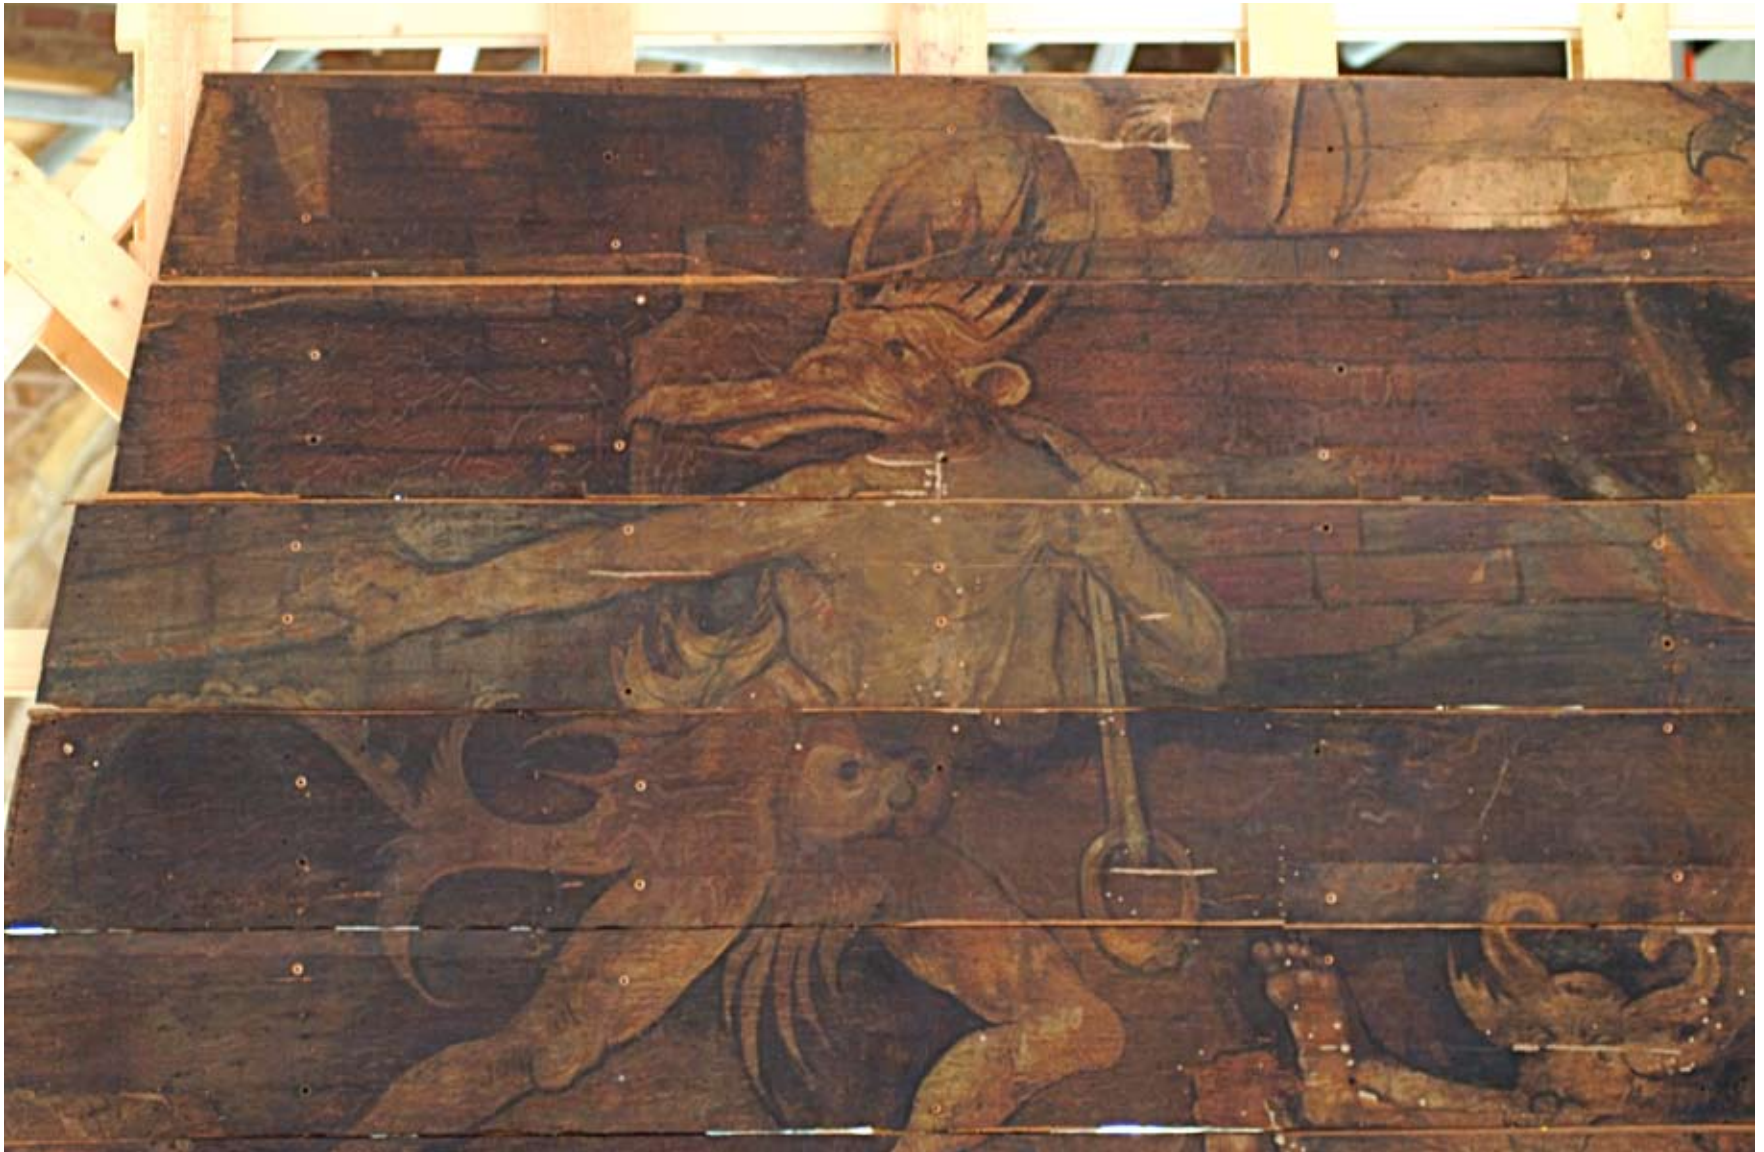
*Afbeelding 20: Detail uit vak 7. Planken hersteld, vernis afgenomen. Dunselman's aanvulling op de in 1902 ingevoegde plank sluit niet meer aan op de voorstelling op de planken erboven en eronder in hun teruggevonden oorspronkelijke positie.*

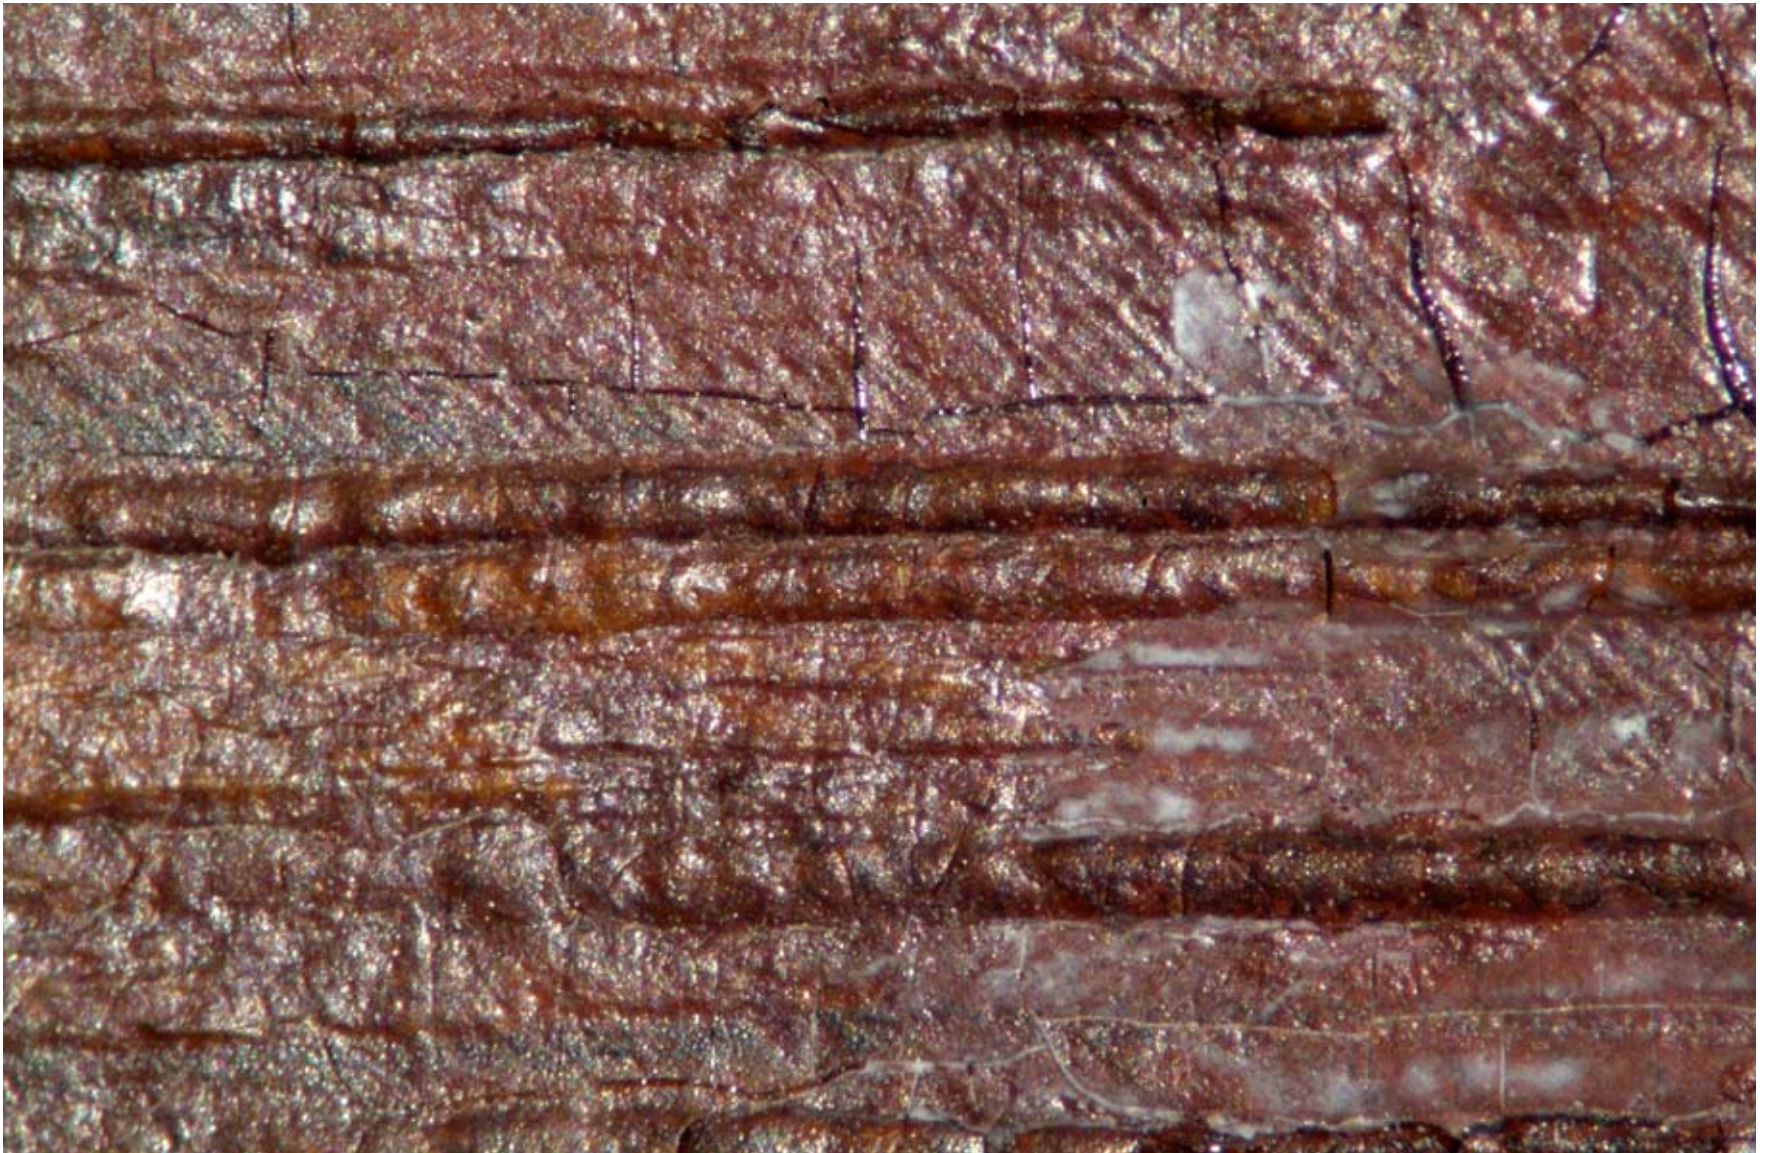
*Afbeelding 26: De geelbruine spekkige lijnolie-colofoniumverniss op het aangetaste hout.*

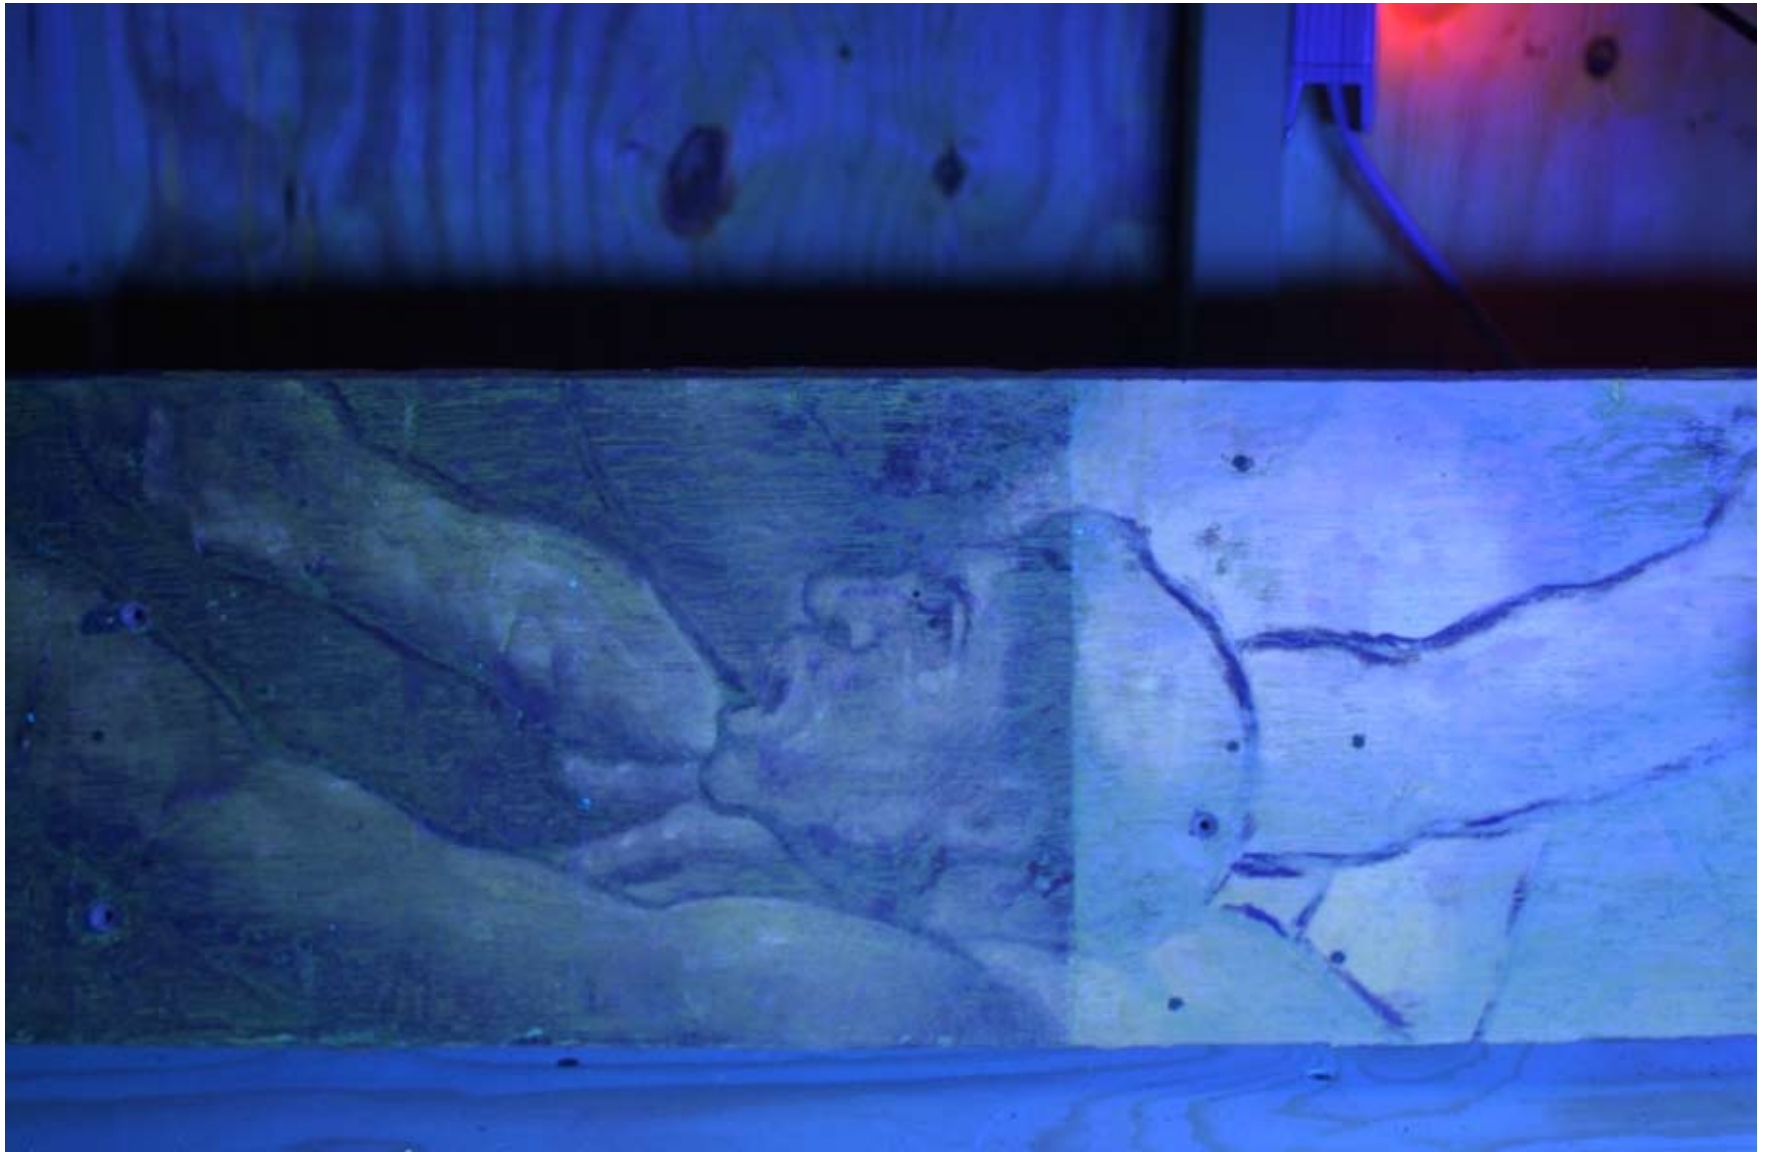
*Afbeelding 28: Detail uit vak 5 met de vergeefs vluchtende verdoemden. Nog niet verwijderde vernis en overschilderingen worden verduidelijkt door ultraviolette licht.*

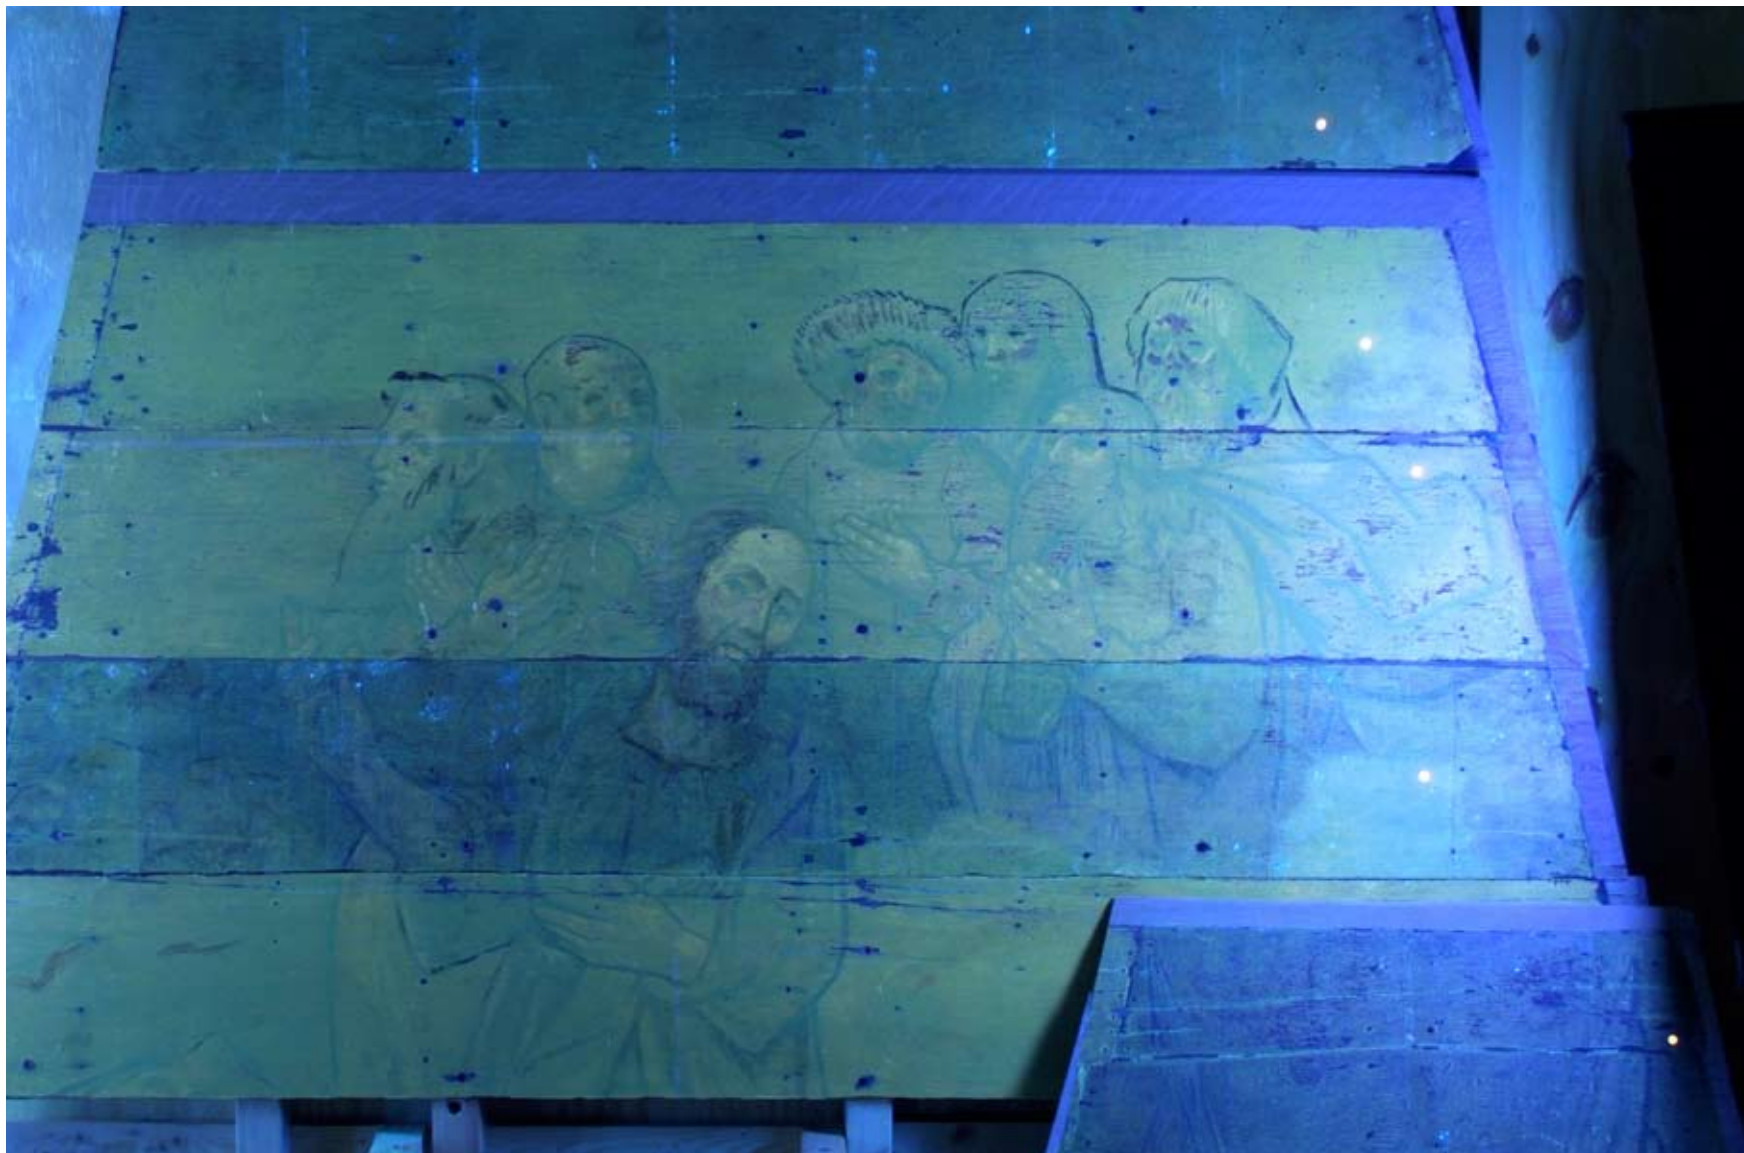
*Afbeelding 31: Johannes de Doper en apostelen. De overschilderingen verraden zich in ultraviolet licht.*

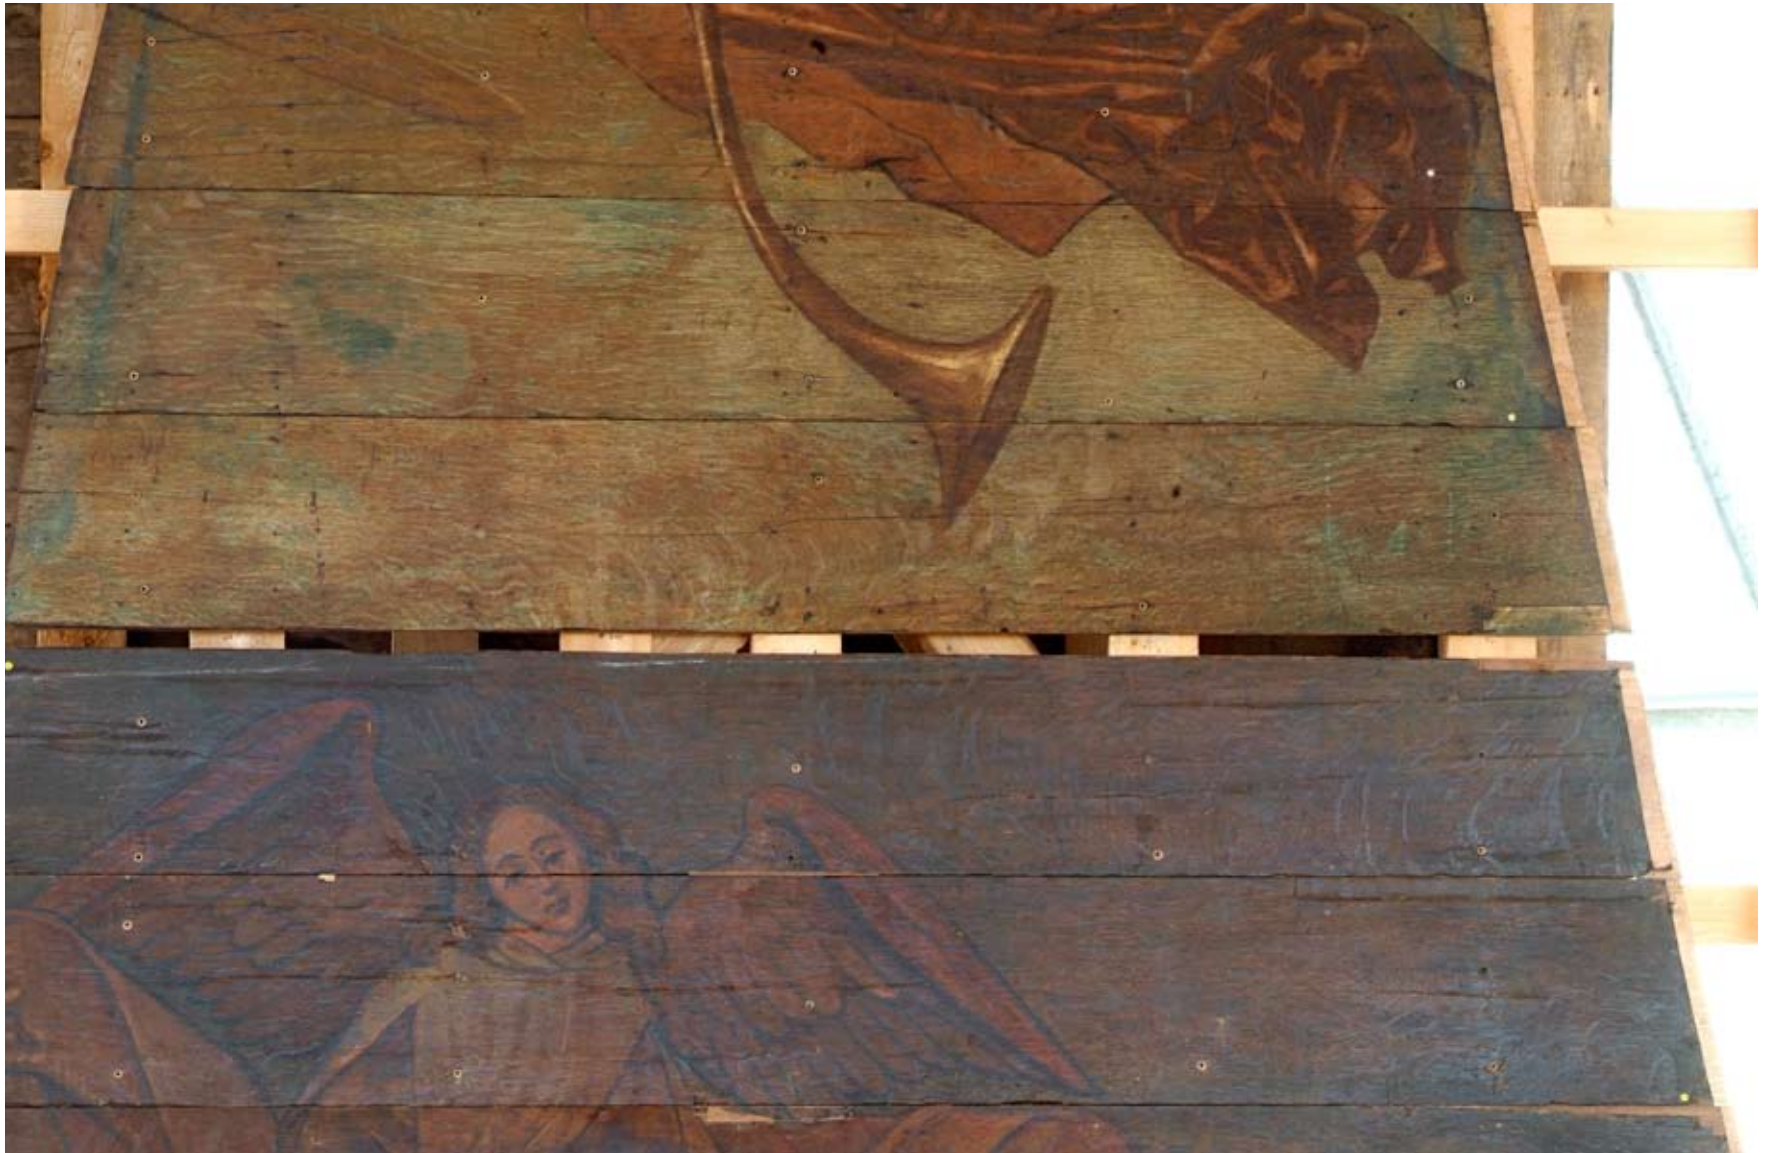
*Afbeelding 35: Detail van vak 3. Lucht in bovenste deel niet meer bezwangerd met vernis, benedenste deel nog wel.*

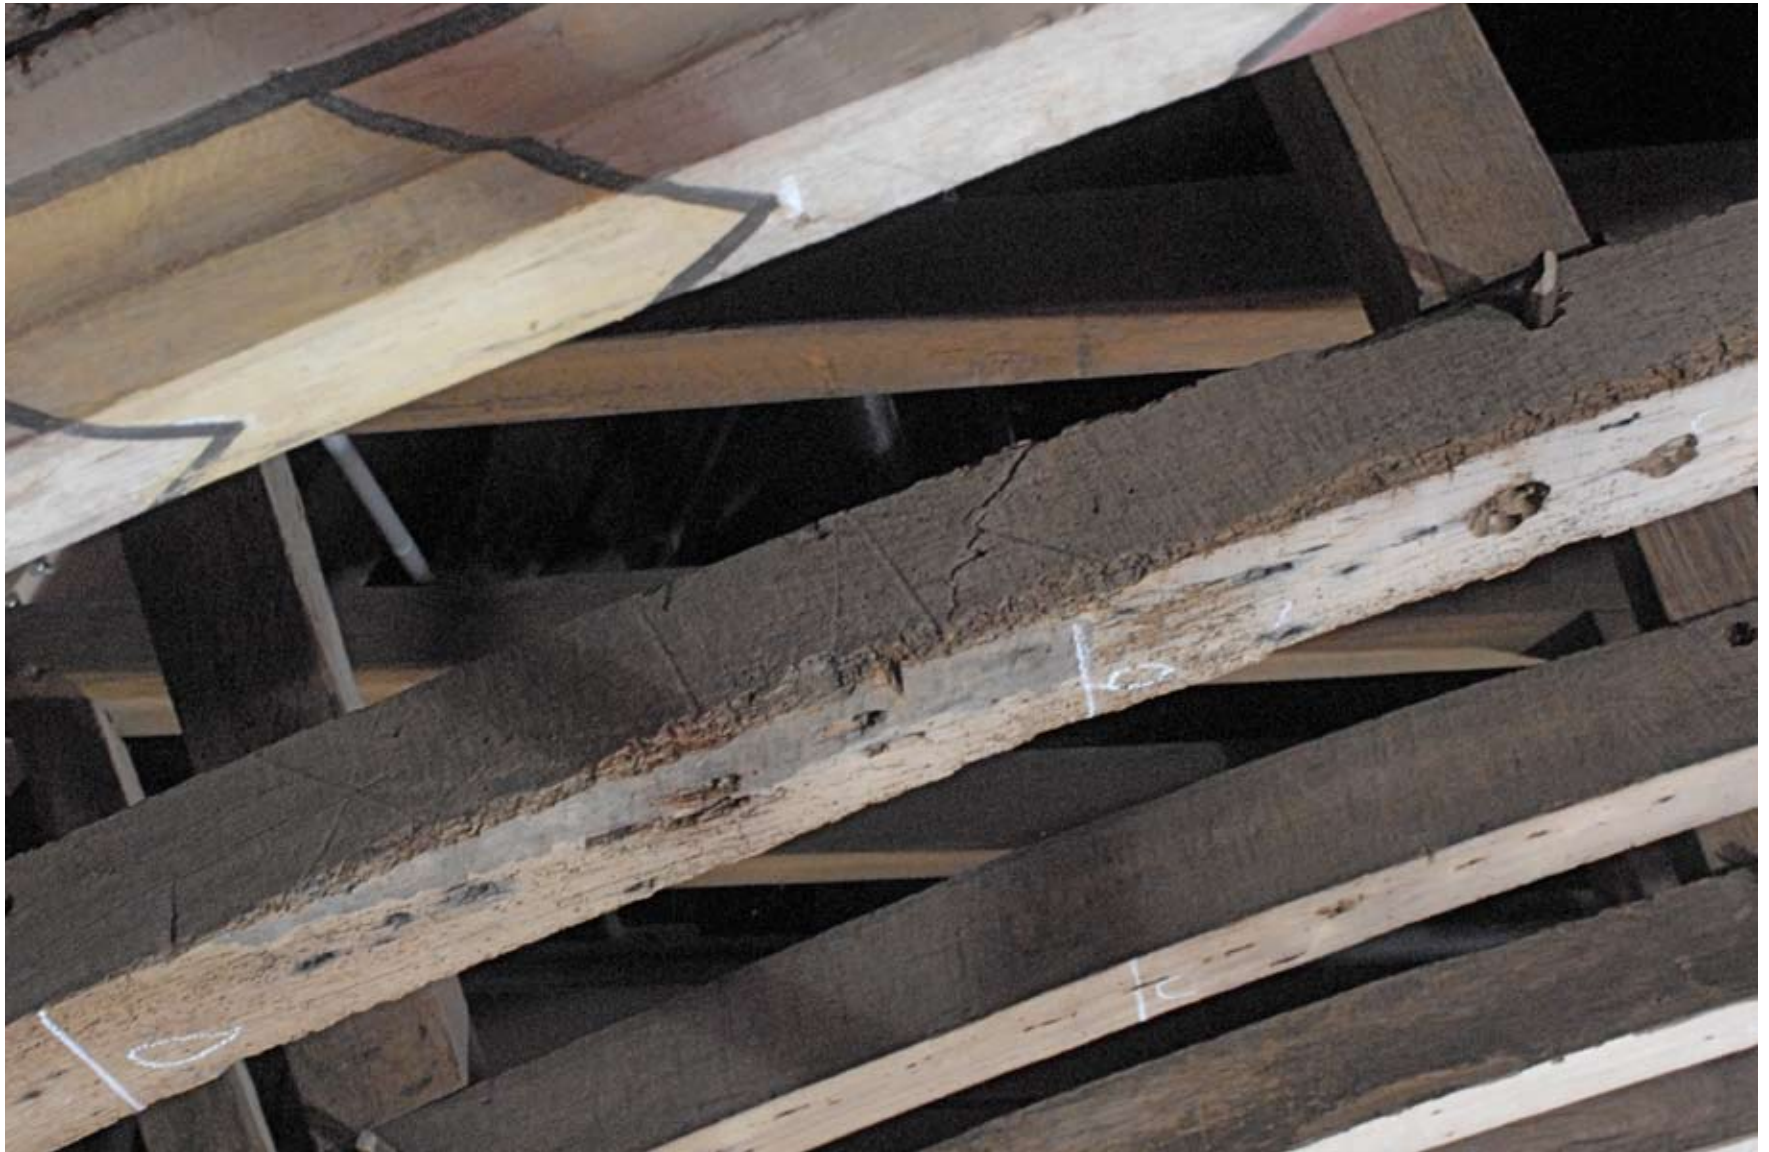
*Afbeelding 59: Blik in de kap bij vak N3. Op de zijkant van de gebroken korbeelschenkel staan stukken van een vlotmerk.*

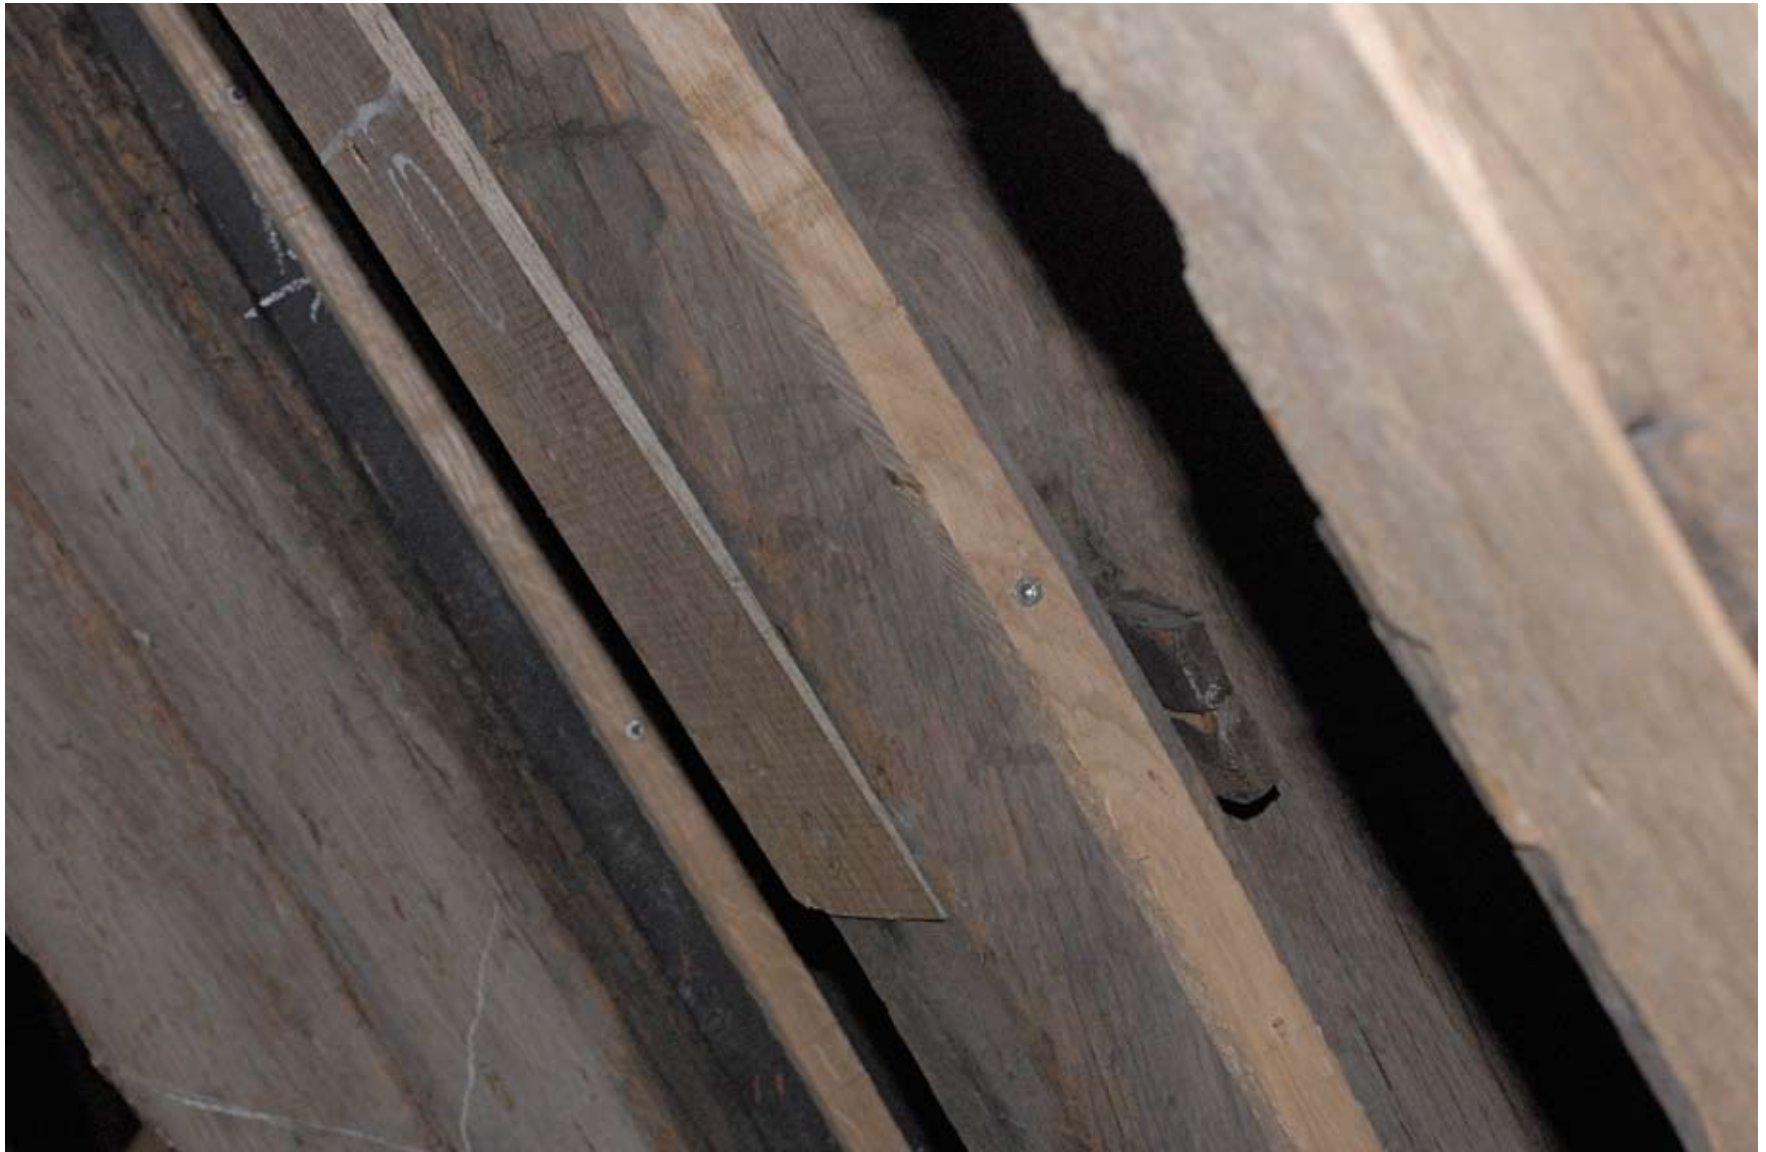
*Afbeelding 61: Het gewelfhout verzwaaard met een eiken strook voor een optimale aansluiting van het terug te plaatsen oude beschot. Tegen de zijkant de eiken lat voor de bevestiging van het tussenbeschot.*

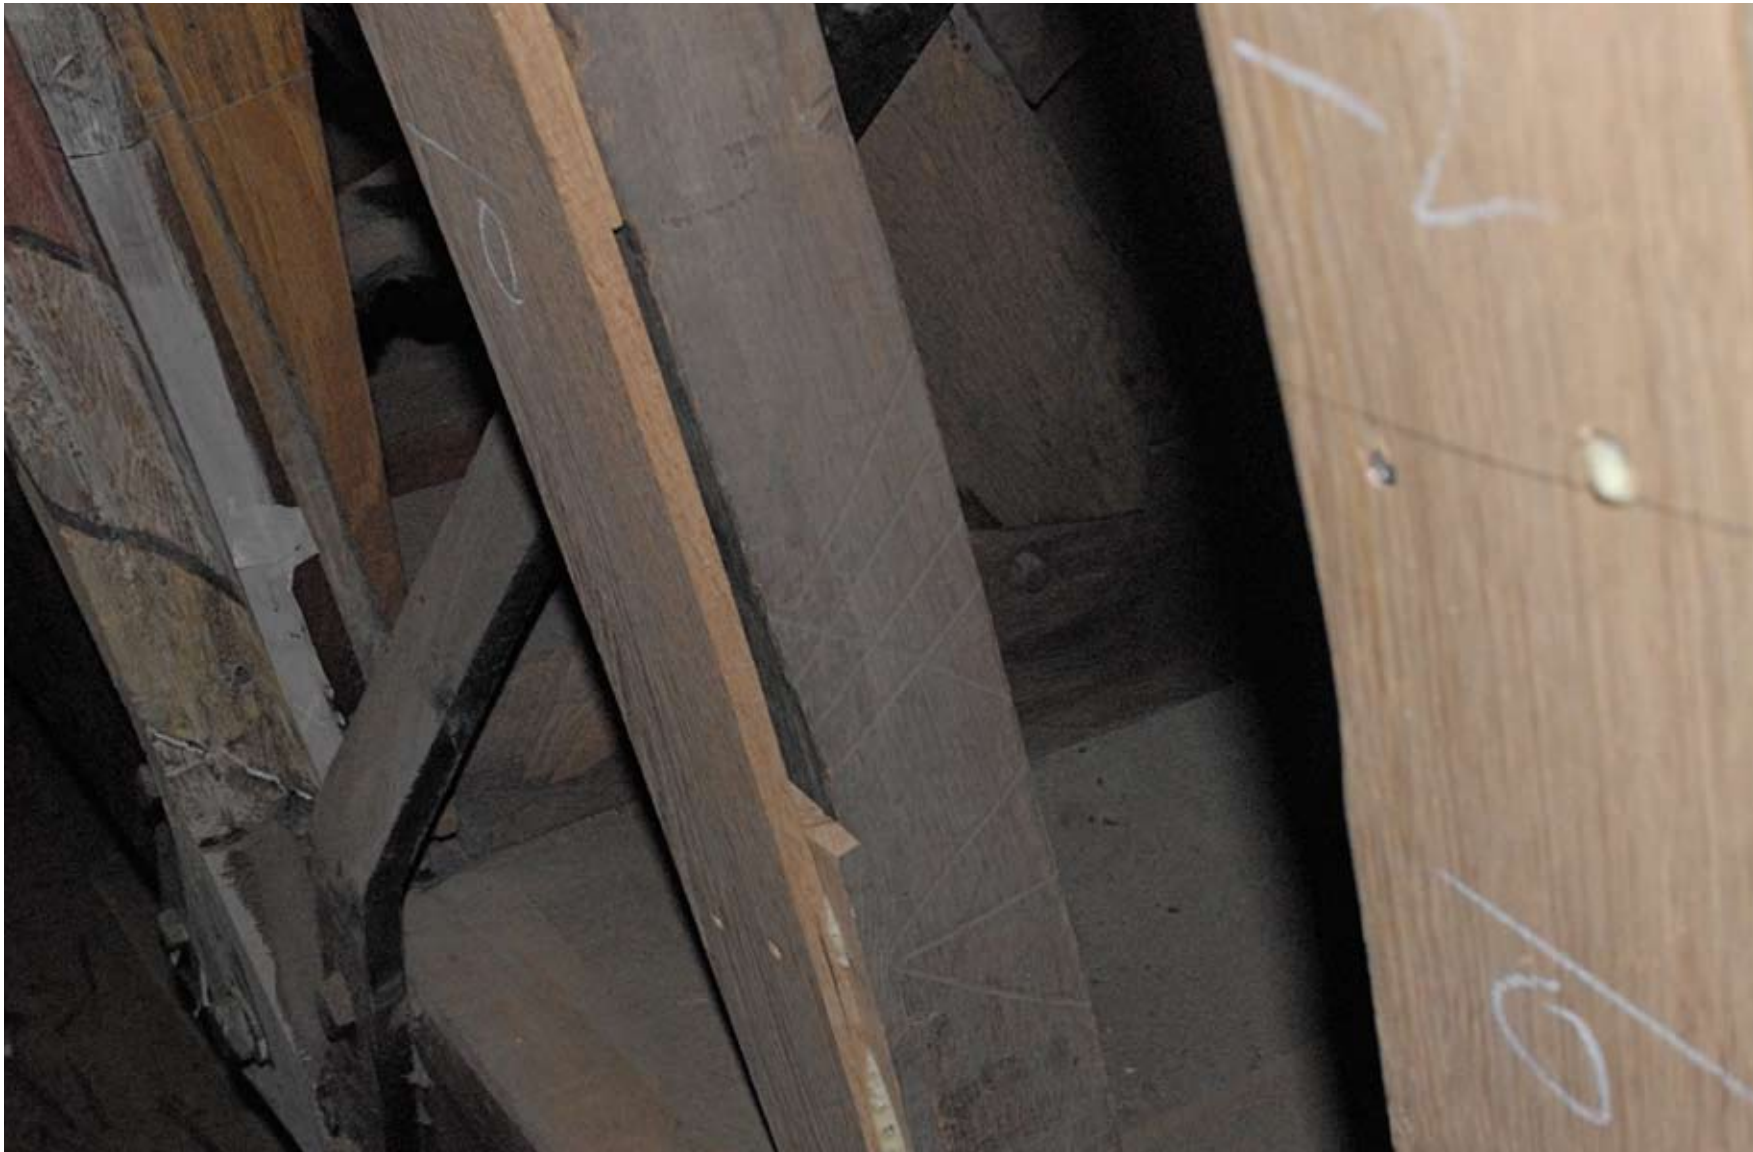
*Afbeelding 62: Linker benedenhoek van vak N3, met het verschoven tussenspannt. De standzoon-schenkel van het gewelfhout is met een strook eikenhout verzwaaard terwille van het terug te plaatsen beschoot.*
