# Fotobijlage

bij het eindverslag van de restauratie van de  
gewelfschilderingen in de Laurenskerk van Alkmaar

2003 - 2011

HAAKMA WAGENAAR EN VAN DEN BRINK  
UTRECHT, 22 FEBRUARI 2012

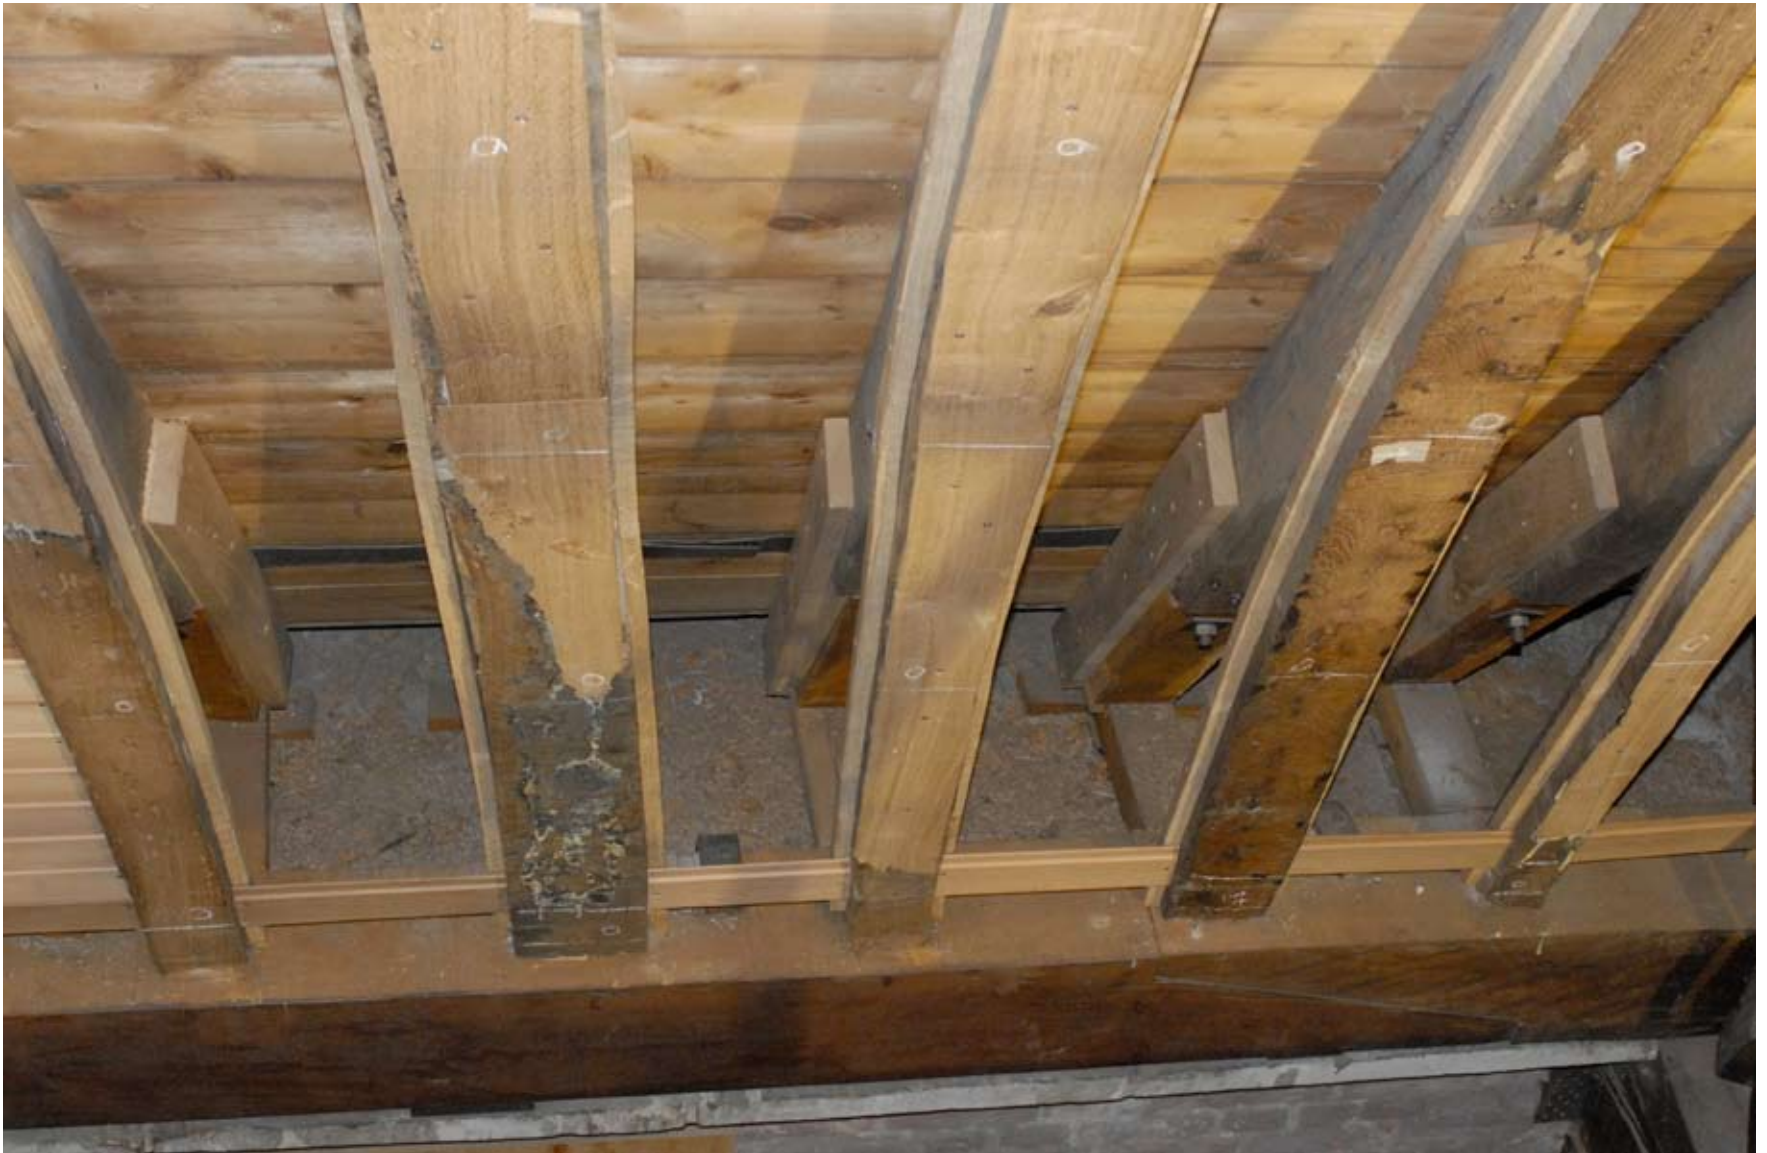
*Afbeelding 65: Vak 6 met herstelde sporen en herplaatste standzoon-schenkels waartegen de eiken latten voor het tussen beschoot zijn geschroefd.*

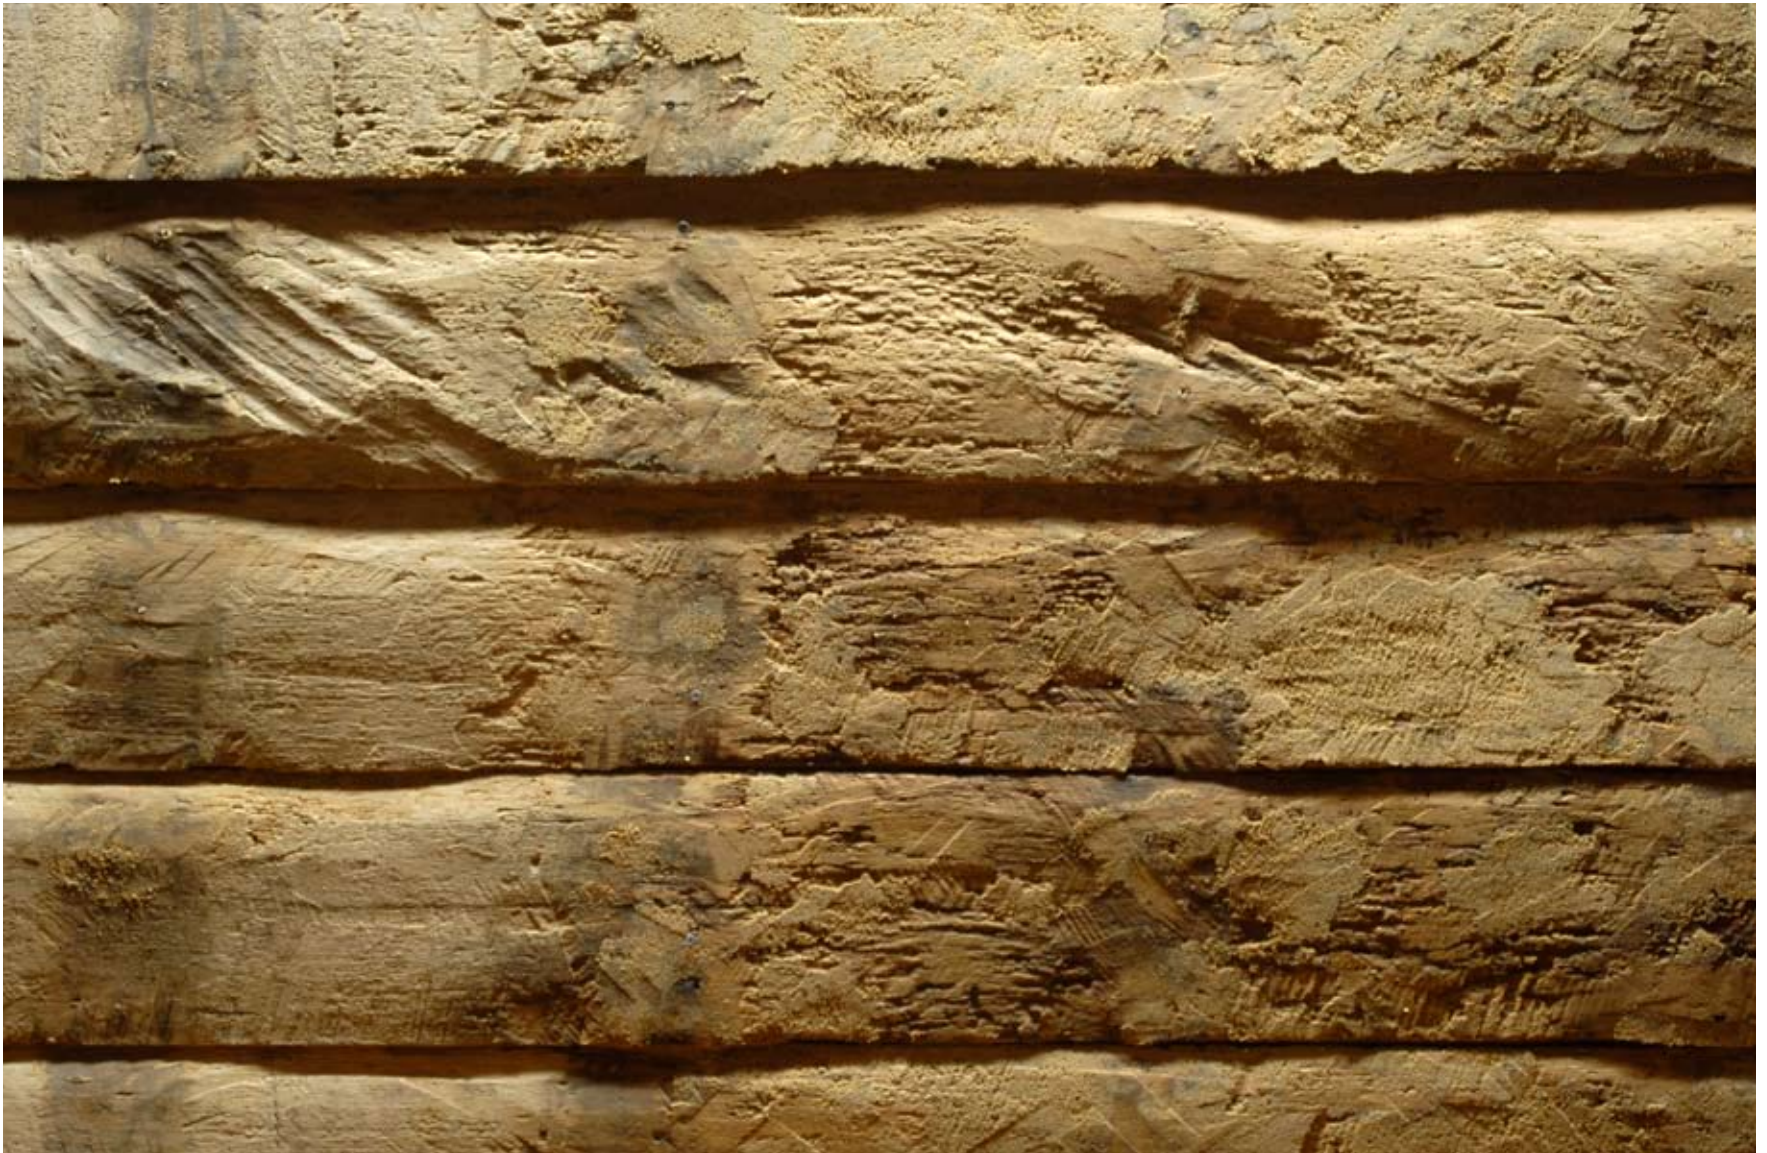
*Afbeelding 70: Achterkant van het beschot met de door strijklicht verduidelijkte sporen van het zagen en kloven.*
