# HET WESTPORTAAL

VOORBEREIDEND ONDERZOEK VOOR HET LAATSTE DEEL VAN DE RESTAURATIE

VAN DE GEWELFSCHILDERINGEN IN DE LEBUÏNUSKERK TE DEVENTER.

*DECEMBER 2009*

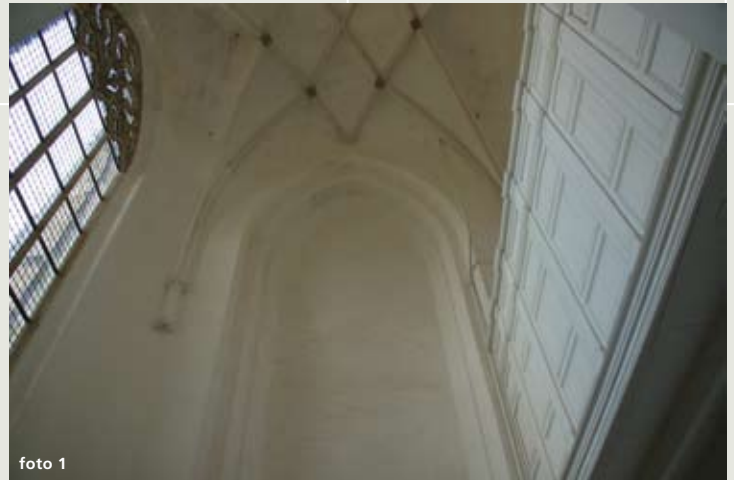
Het pleisterwerk op de wandvlakken en het gewelf draagt een dik pak kalksauslagen, bedekt door de titaanwitte muurverf die begin december 1989 werd aangebracht (foto 1). Dat laatste is maar niet vermeld in het boek want het gebeurde tegen alle afspraken in, ten nadele van de zorgvuldig blootgelegde vlakken naast en onder de Kruisdraging en het genoemde stuk van de imitatiemuraalboog dat nog geen week tevoren voor de dag was gekomen. De gang van zaken en de materialen die door de schilders gebruikt bleken te zijn staan vermeld in mijn op 10 december 1989 aan

de toenmalige Bouwcommissie geschreven ALARM. De schilders hebben alles gewit met een siliconenhars-emulsieverf, na plaatselijk een diepgrondering en Betofix beton-plamuur te hebben aangebracht.

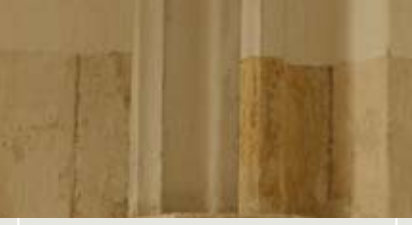
Beneden is het pakket kalklagen het dikst, om naar boven toe steeds dunner te worden. De kalklagen laten zich op de meeste onderzochte plaatsen gemakkelijk verwijderen. Op plaatsen waar de jongste reparaties als grijze vlekken door de witte muurverf heen schemeren vergt de verwijdering van het dun over het oude werk uitgestreken materiaal meer tijd. Op deze plaatsen komt de onderliggende pleisterlaag enigszins gehavend tevoorschijn. Zettingsscheuren en vervuiling door lekkage lijken aanleiding voor het aanbrengen van die grauwe afdichtende plamuur te zijn geweest. Alleen bij de noordwestelijke gewelfaanzet en langs het venster en onder

de afzaat is pleisterwerk tot op de steen vernieuwd. De reparaties langs het venster werden afgedwongen door de kieren die tengevolge van spanning tussen het oude vensterprofiel en de vernieuwde kantmontants waren ontstaan. Ook nu staan delen van de kantmontants weer los van het raamprofiel, met lekkage als gevolg.

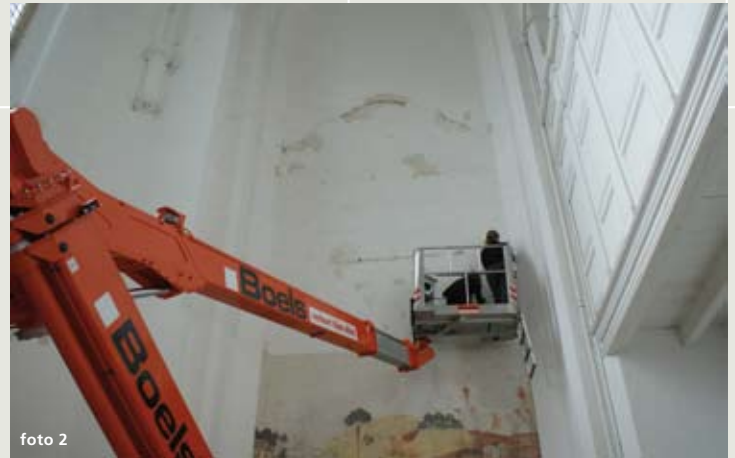
De noordzijde van de portaalruimte wordt gevormd door de zuidelijke onderbouw van de niet verder gerealiseerde noordelijke gotische toren. De twee pijlers van deze toren zijn gekoppeld door een boog, vlak onder het gewelf van het portaal. Vier van dergelijke bogen zouden de vier torenpijlers met elkaar hebben verbonden. Met de openingen onder de beoogde westelijke en oostelijke bogen hadden de noordbeuk van de Lebuinuskerk en de 16e-eeuwse brede zuidbeuk van de Mariakerk met elkaar in verbinding gebracht zullen worden. Maar zover is het niet gekomen. De bouw van de noordelijke toren is gestaakt en de zuidbeuk van de Mariakerk is op een lagere hoogte voltooid. Tussen westportaal en de Mariakerk moest daarom een gemetselde vulling op een nieuwe lagergelegen scheiboog worden ingevoegd. Deze boog tekent zich door een stofvangende ongelijkmatigheid in de pleisterlaag af (foto 2). De dagkant van deze boog blijkt te zijn bepleisterd. Er heeft dus een verbinding bestaan tussen het westportaal en de Mariakerk. Enige meters lager tekent zich een horizontale stofrand af. Het pleisterwerk op het wandvlak tussen de boog en deze horizontale grens wijkt af van het pleisterwerk daaronder waarop zich, meters lager, de voorstelling van de Kruisdraging bevindt.

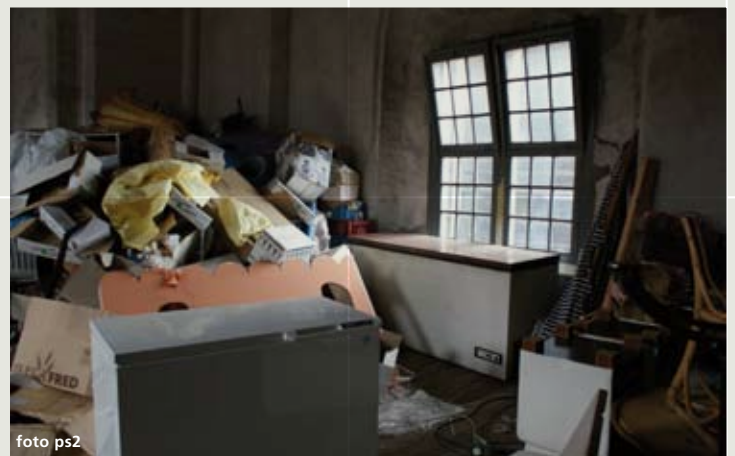
Om de besproken scheiboog aan noordzijde ook vanaf de andere kant te kunnen bekijken is de vroegere Mariakerk bezocht. Ik was daar jaren niet geweest en betrad de ruimte vanuit de Lebuinuskerk. Een onvoorstelbare chaos. Om het basement ter plaatse van de vroegere verbinding met het westportaal te kunnen zien moesten tafelbladen, losse deuren, plakken vloer-bedekking en andere zwerfgoederen opzij worden gezet. Zigzaggend door de verwilderde uitdragerij kwam ik bij de 17e-eeuwse trap, waarop kratten, fietsen, schemerlampen en rollen tapijt de gang naar boven bemoeilijkten, om te zien dat de uitstalling verloren goed op de eerste verdieping onverminderd doorliep (foto ps 1). Bij het laatste raam aan zuidzijde stonden twee bejaarde vrieskisten zachtjes te zoemen tussen de daaromheen metershoog opgestapelde brandbare afdanksels. Kortsluiting of een verloren sigaret kunnen het romantische complex zo in lichtelaaie zetten (foto ps 2).

Het tot Arsenaal gereduceerde restant van het kerkgebouw is sinds 1955 weer in bezit van de stad, zo staat in de monumentenbeschrijving uit 1964. In afwachting van een definitieve bestemming werd het toen door de Brandweer en de Bescherming Bevolking in gebruik genomen. De brandweer is er kennelijk een tijd niet geweest want dan was de zaak meteen op slot gegaan.

Het wordt hoog tijd dat dit bijzondere complex in bescherming wordt genomen en zo wordt ingericht dat het in de noordoostelijke hoek gevestigde restaurant en de Lebuinuskerk daarvan op een voor het publiek aantrekkelijke manier kunnen profiteren. Ongetwijfeld is daar al veel over nagedacht en gearzeld want niets is lastiger dan een monument, dat zo verrassend binnen een oude stad half als ruïne is overgeleverd, een goede bestemming te geven zonder het door aanpassingen of restauratie juist van zijn unieke romantische karakter te beroven. Toch lijkt mij dat de situatie de oplossing eigenlijk dicteert:
