Restauratie van de gewelfschilderingen in de Lebuïnuskerk te Deventer 2007-2010

Deze presentatie toont handelingsmethoden en een aantal bijzondere vondsten uit de 3-jarige restauratie van de gewelfschilderingen. Waarschijnlijk zullen de komende 100 jaar de schilderingen onaangeroerd blijven.

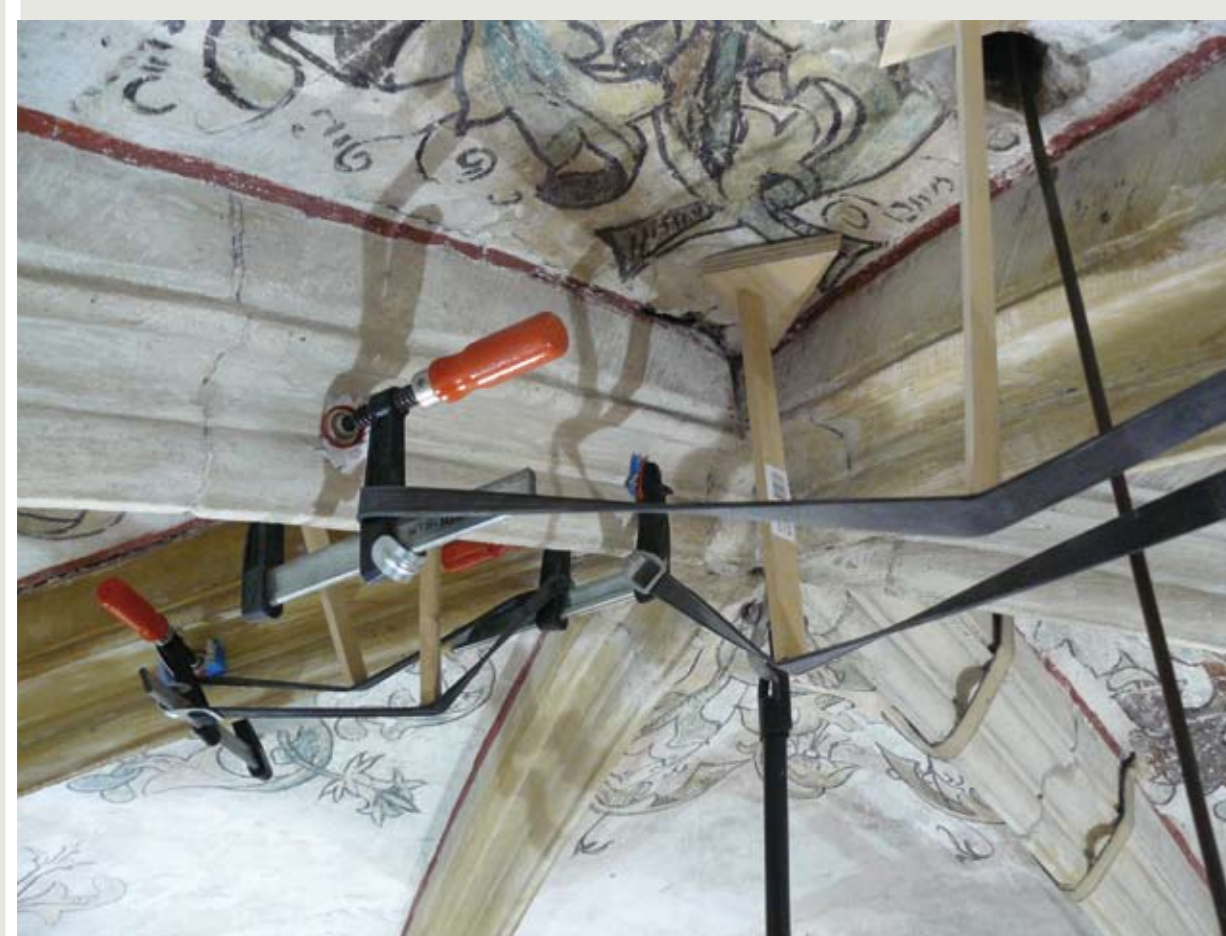
Losliggend pleisterwerk

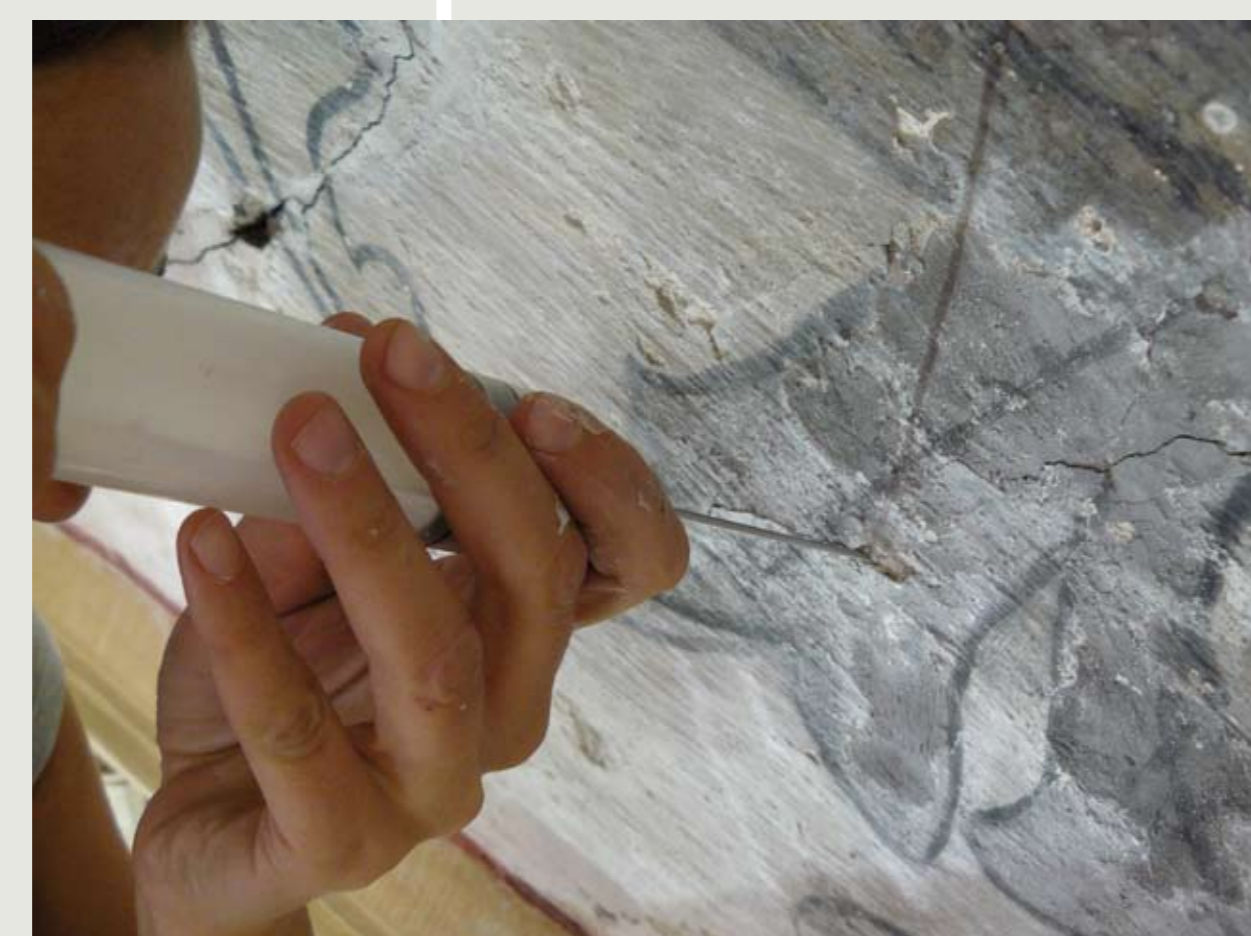
Constructieproblemen

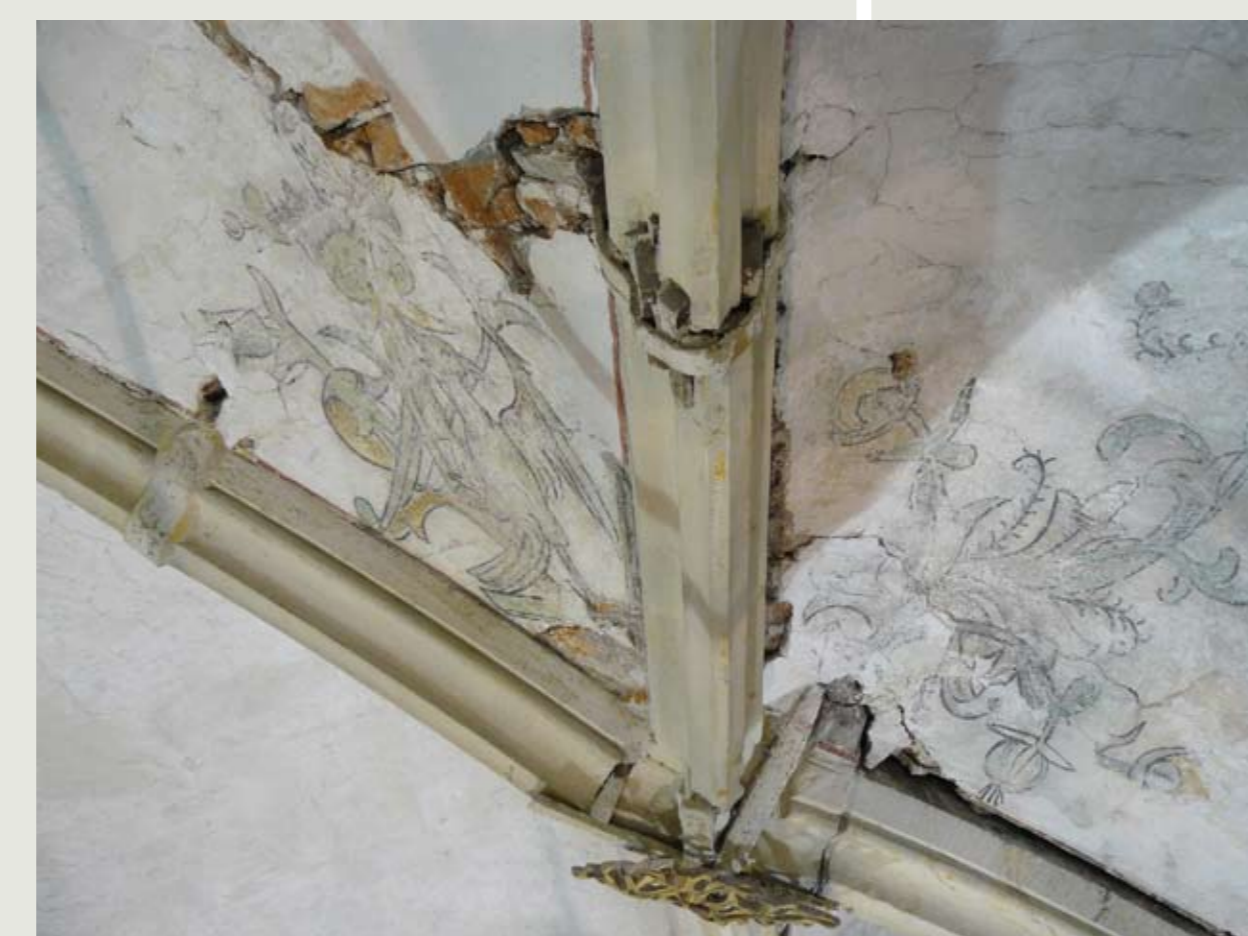
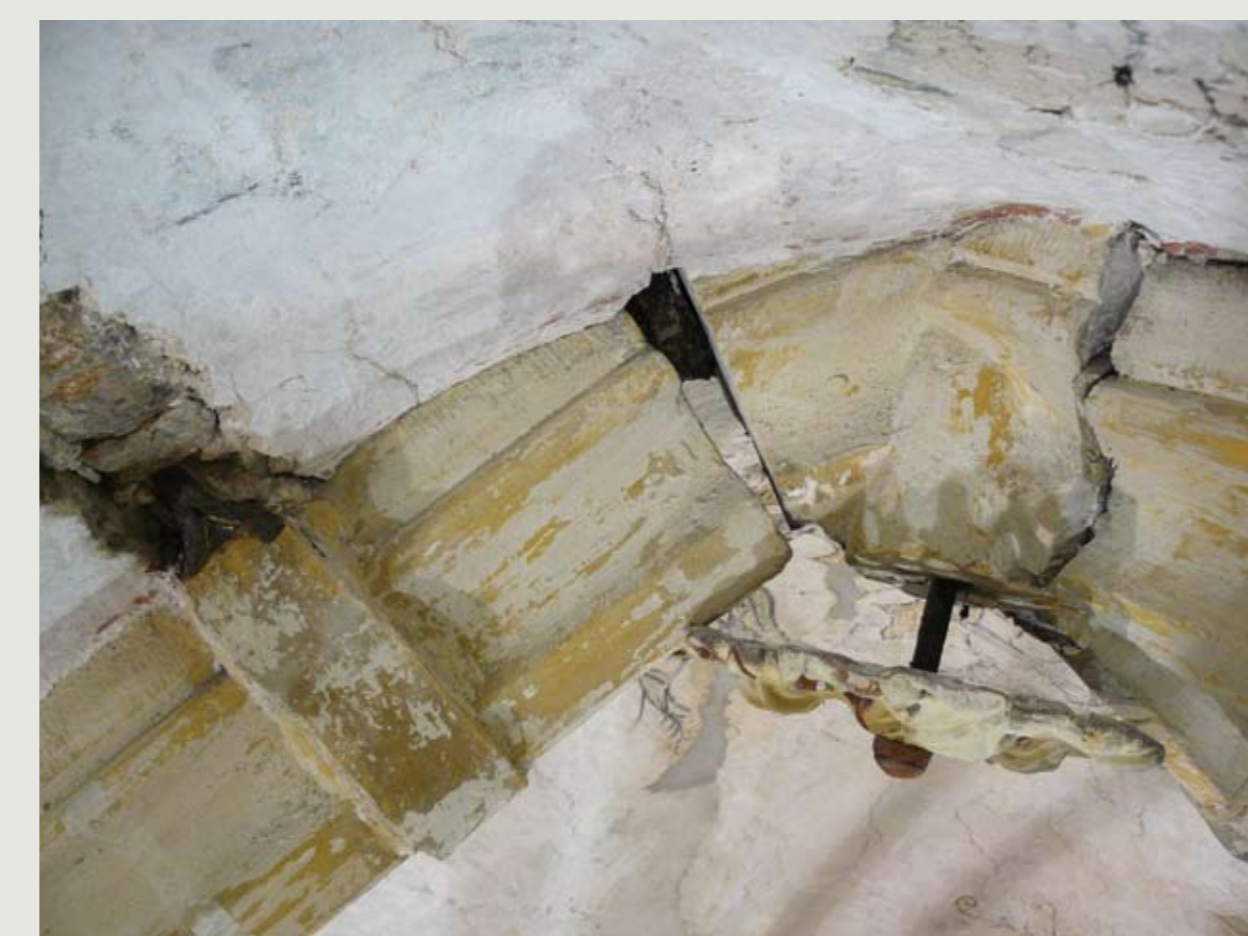
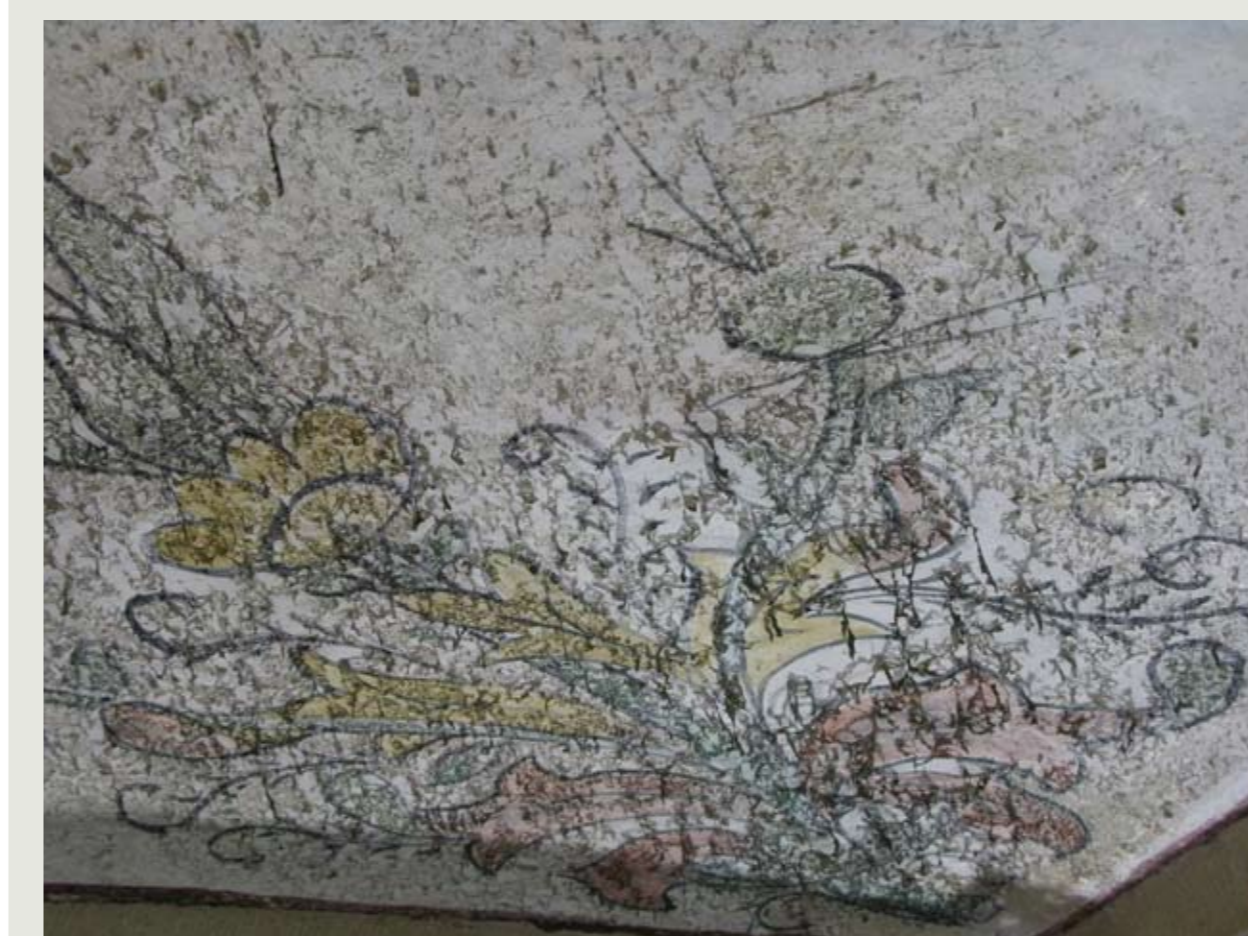
Opkrullende verschollen

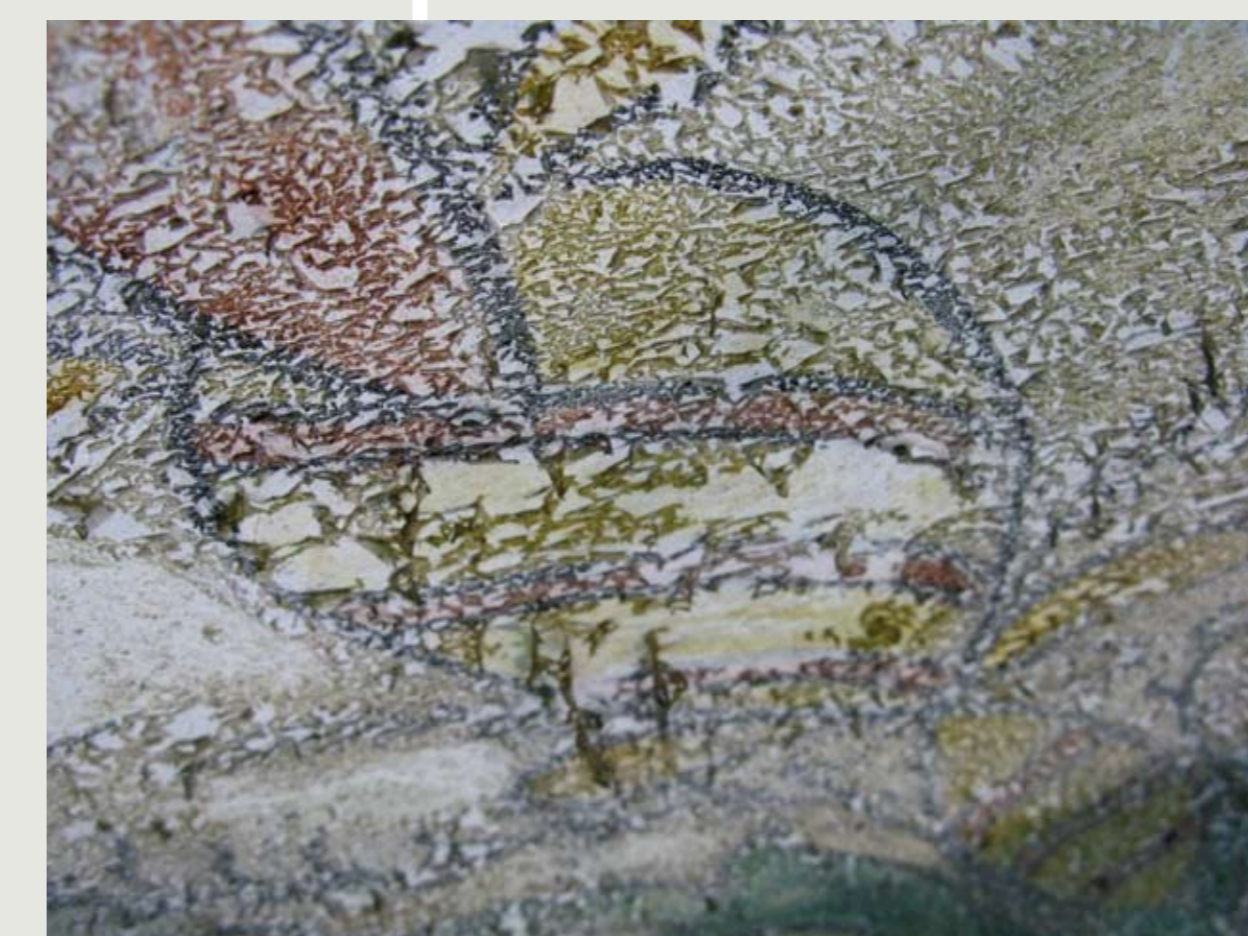
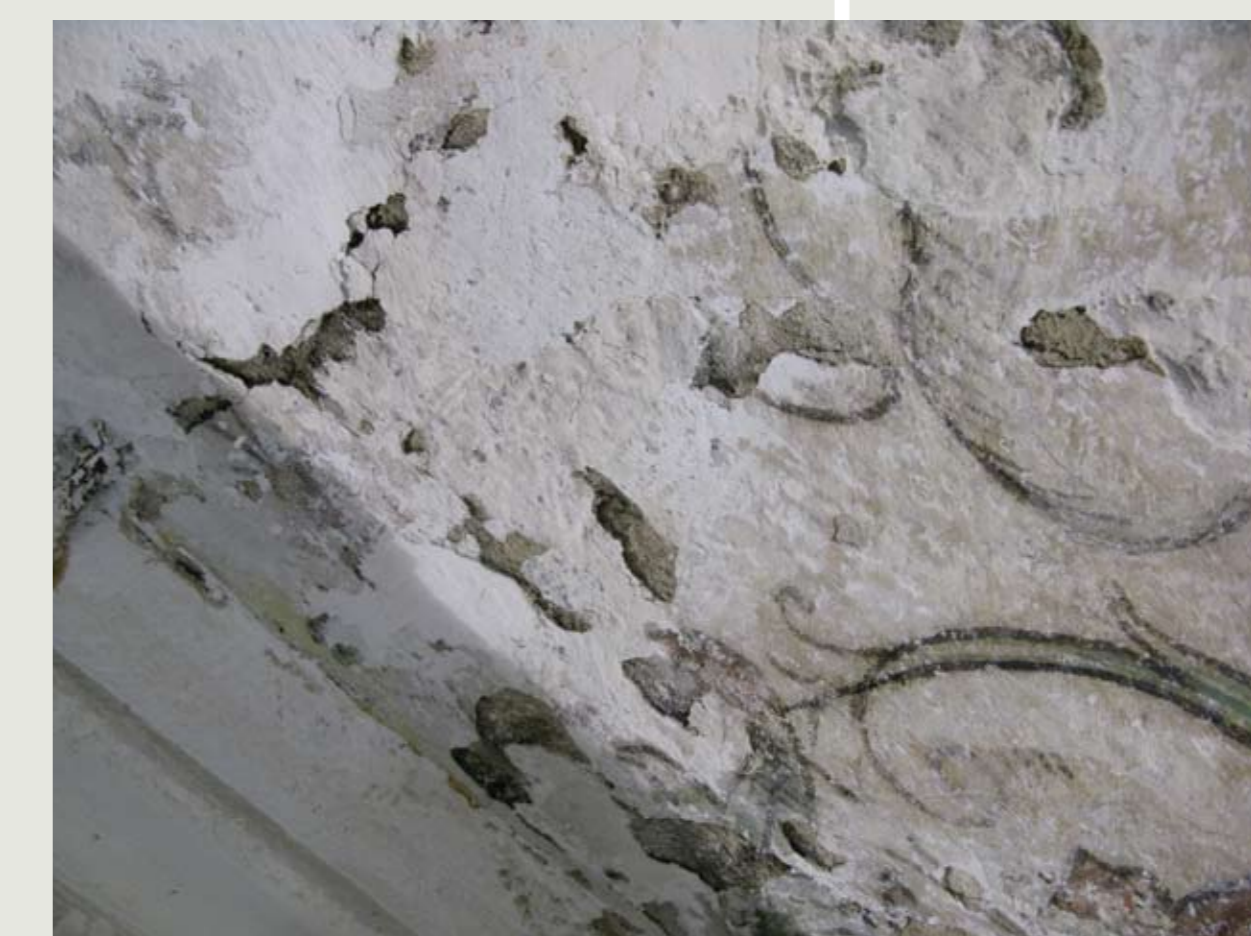
Beschaadigd pleisterwerk

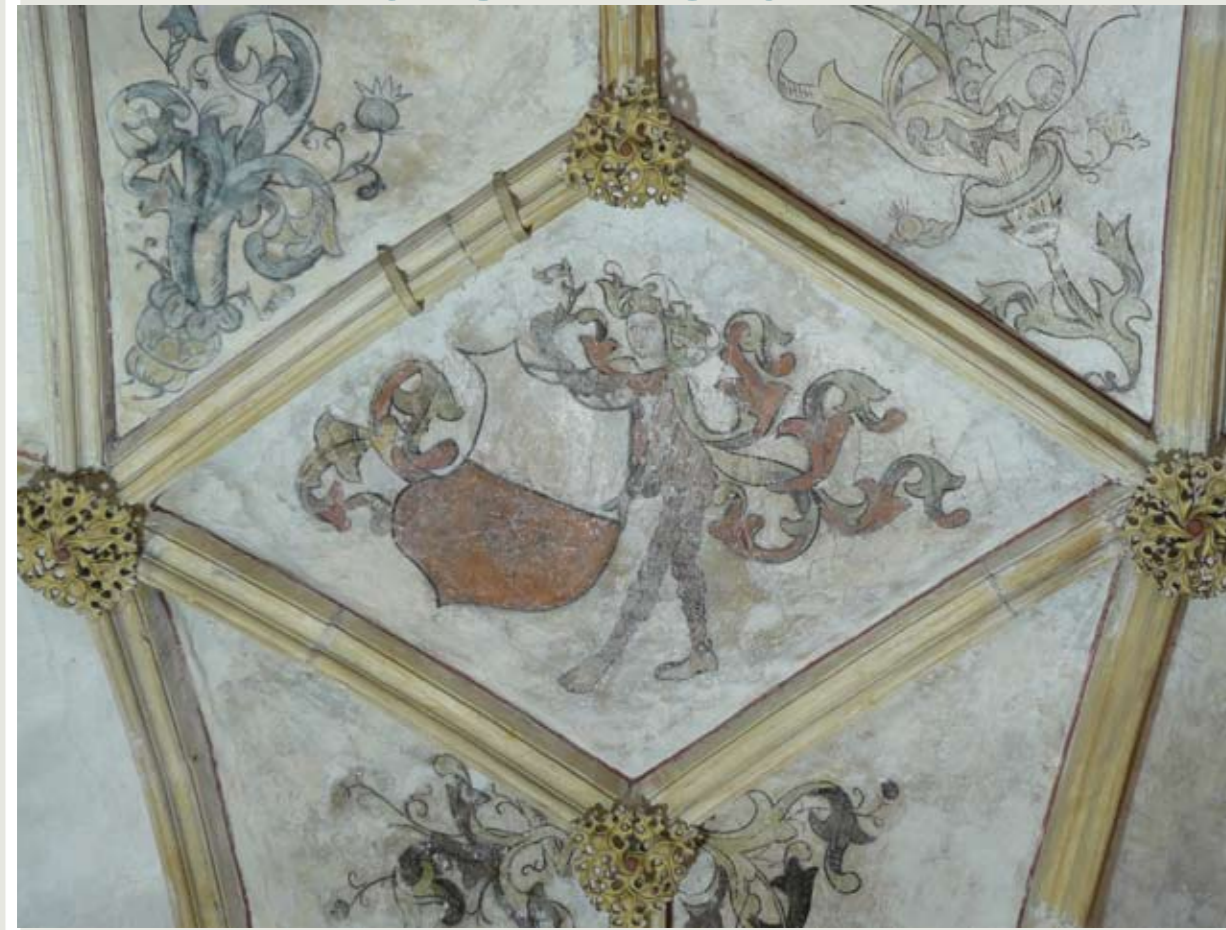
Oude reparaties

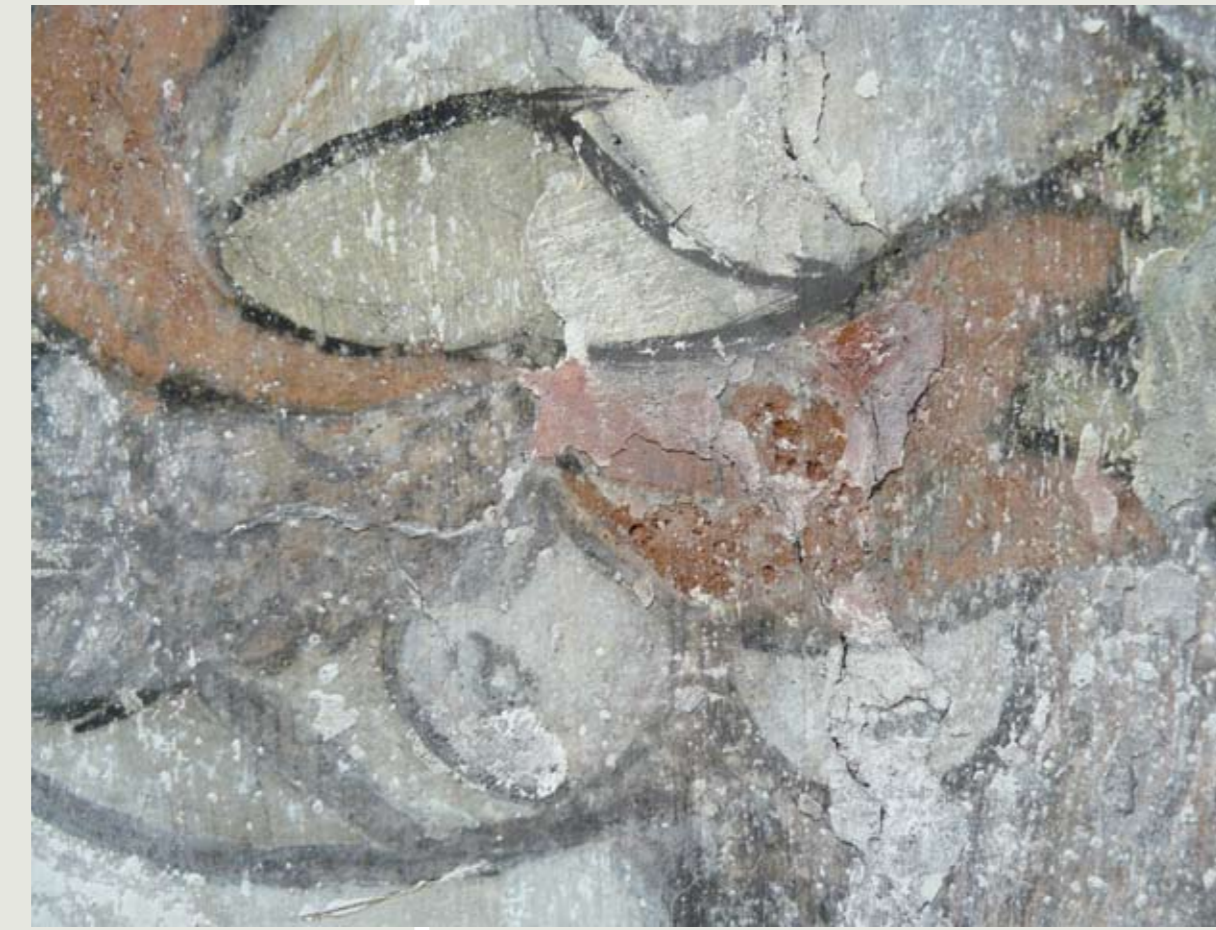
Gipsvullingen

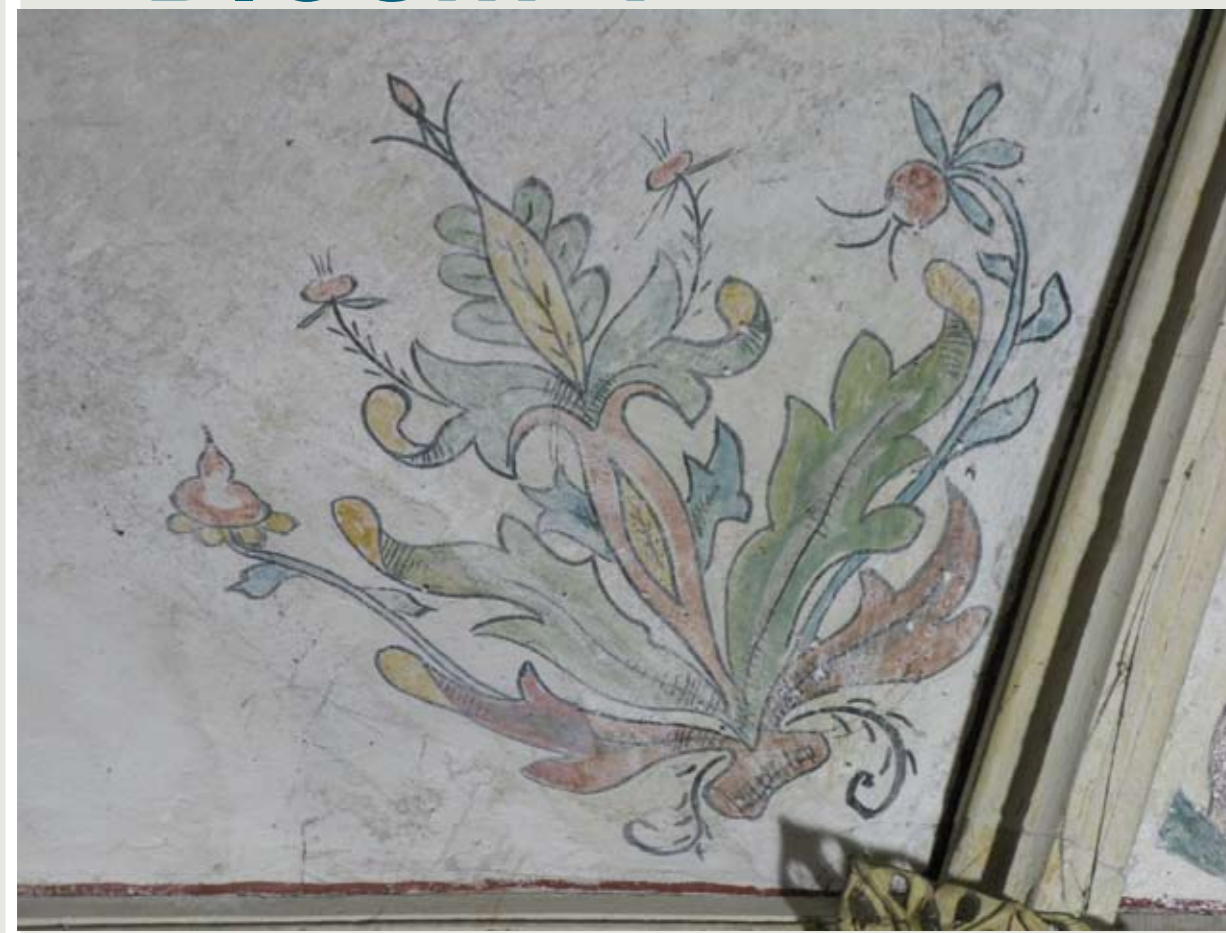
Jaren '50 restauratie

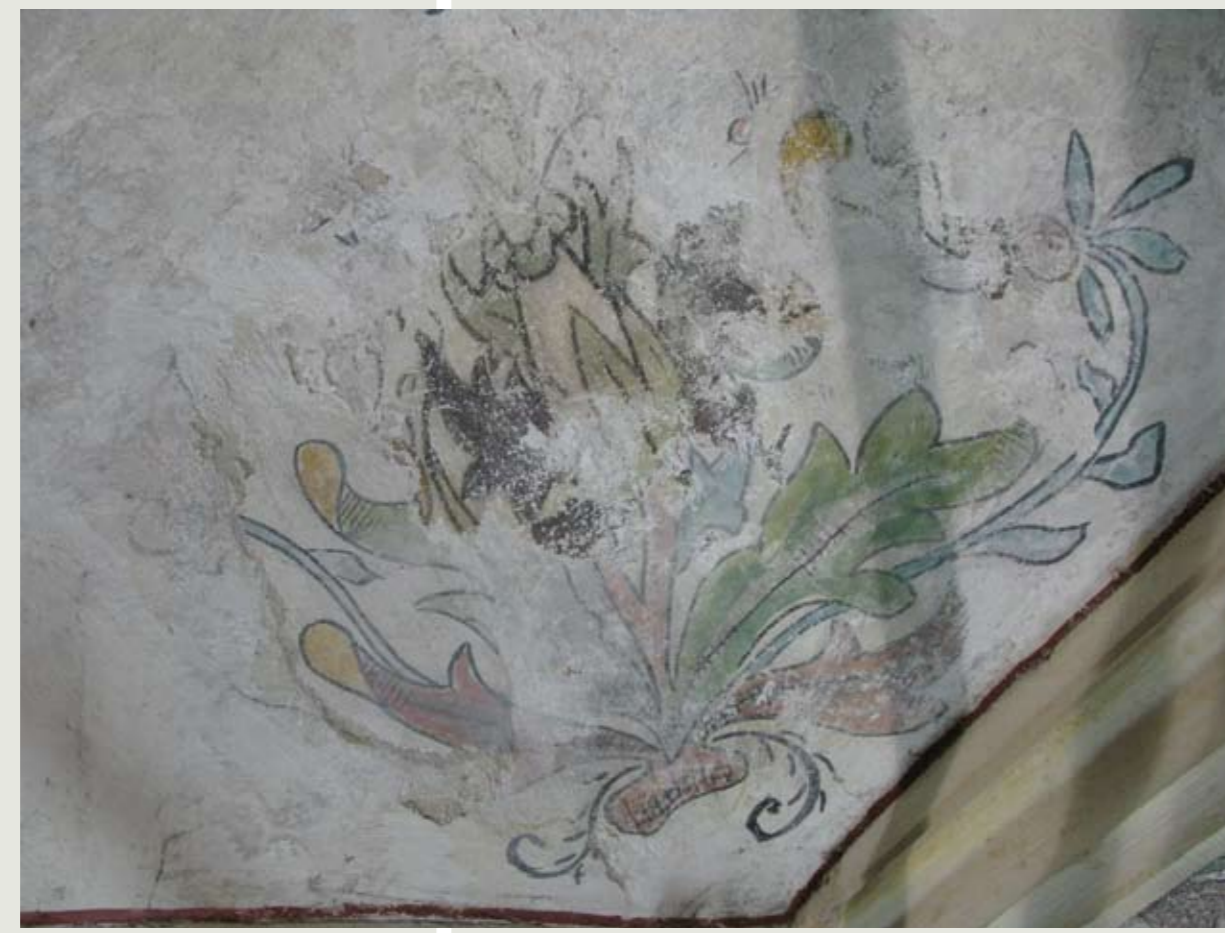
15de eeuwse schildering tevoorschijn gekomen

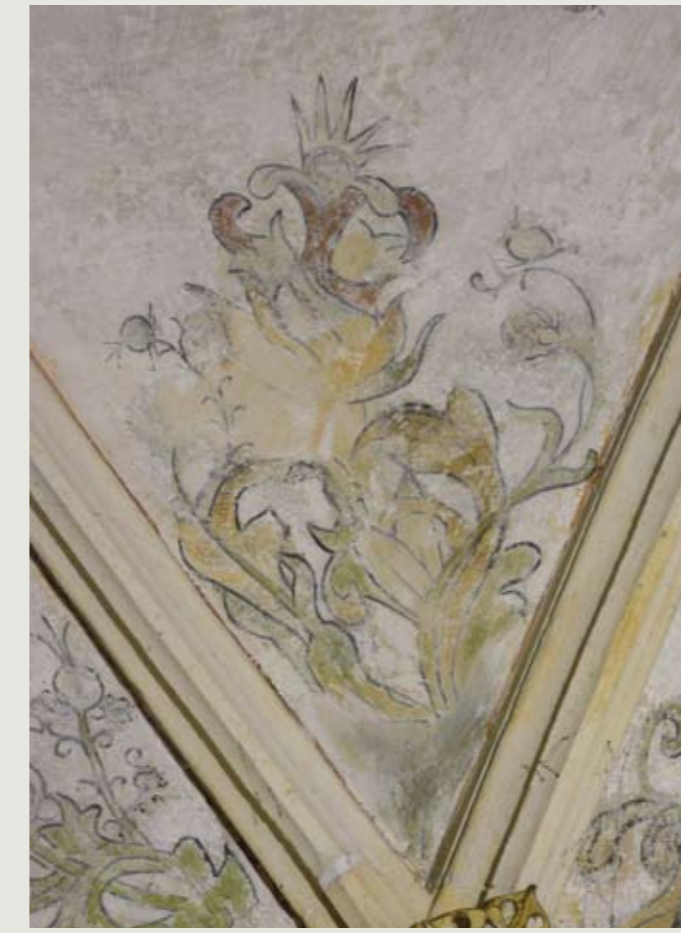
Jaren '30 restauratie

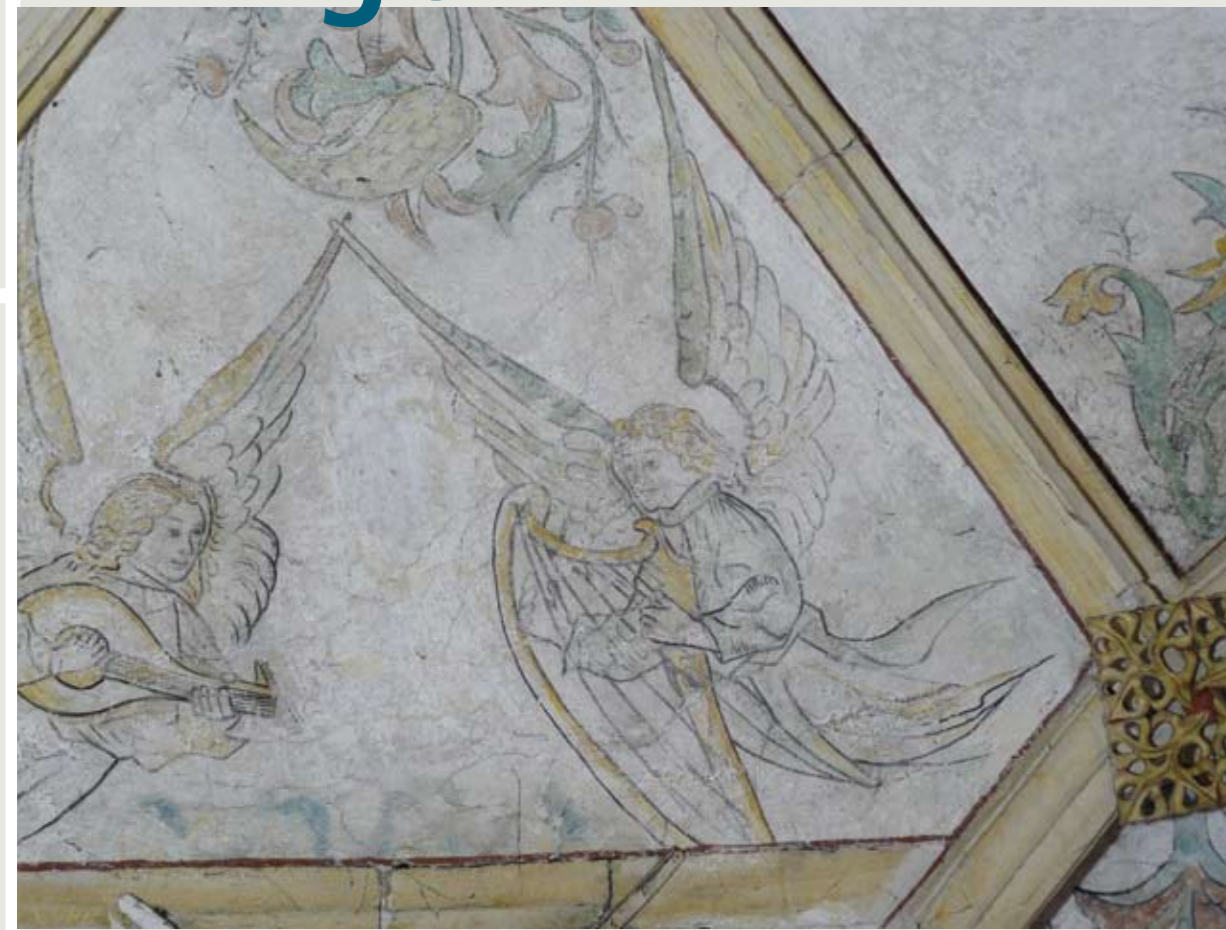
Engel bedekt met overschilderingen en oude kalkresten
