VERSLAG VAN HET ONDERZOEK  
NAAR DE GEWELFSCHOTELS  
IN DE LAURENSKERK VAN  
ALKMAAR.

HAAKMA WAGENAAR & VAN DEN BRINK

**UTRECHT, 26 JUNI 2009**

## DE GEWELFSCHOTELS IN DE LAURENSKERK VAN ALKMAAR

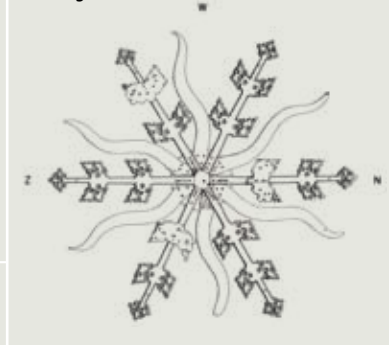
tekening I

De bevestiging van de stralen op de schotel met kleine schroefjes of mechanisch gesmede spijkers is labiel en schadelijk voor de schotel. Hetzelfde geldt voor de spijkers en schroefjes in de klampen die dwars over gebroken hogels (tekening I) en een enkele kepel zijn aangebracht.

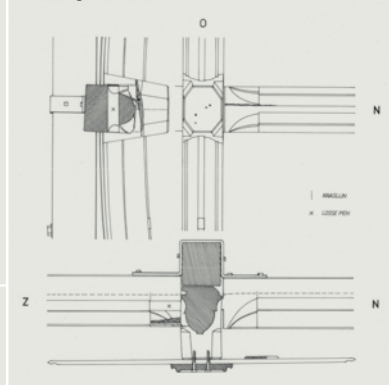
tekening II

De gebruikelijke bevestiging van de schotels onder in de knoop van het gewelfspant is betrouwbaar zolang er aan die knoop niets mankeert. Gewelfknopen zijn echter uitgespaard bij het snijden van het ribprofiel in de dekbalk en hebben bijgevolg twee dicht bij elkaar liggende kopse kanten. De uitgespaarde knoop zal daardoor sneller en anders op wisselingen van temperatuur en vochtigheid reageren dan de balk waar hij deel van is. Net als in het vierde spant, zijn vrijwel alle knopen inmiddels al deels van de balk losgescheurd (tekening II).

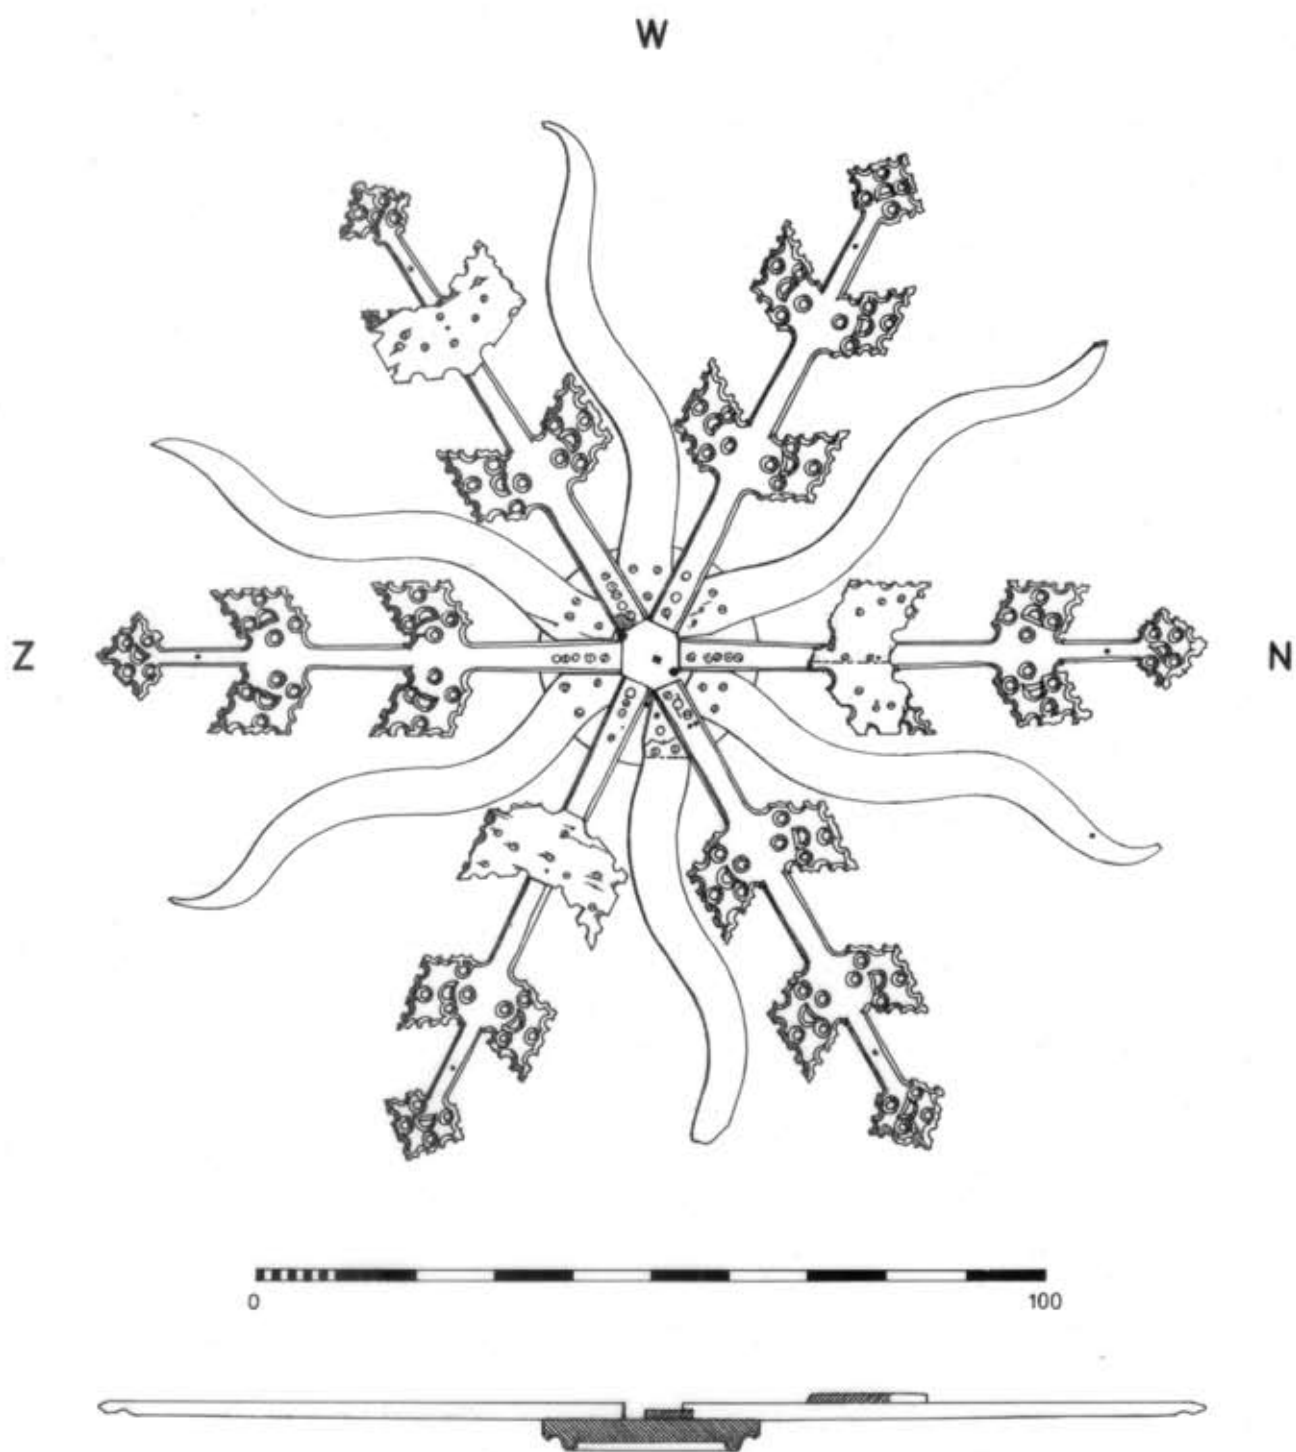
I  
LAURENSKERK ALKMAAR NOORD-TRANSEPT, GEWELFSCHOTEL NR 3. BOVENAANZICHT EN DOORSNEDE Z-N

Eerst is de schotel van het vierde spant ten noorden van de viering bekeken (tekening I). Aan bovenzijde is de noord-noord-oostelijke straal voorzien van een 3 in rode verf. Hiermee is de positie van de schotel in het gewelf aangeduid, waar hetzelfde cijfer groot op de onderzijde van de knoop is geschilderd. Op de zuidelijke kepelstraal staat in even dikke rode letters NOORD. Volgens de spijker- schroefgaten in schotel en gewelfknoop heeft deze straal echter altijd naar het zuiden gewezen (tekeningen I en II).

Wat ook van bovenaf bekeken meteen opvalt, is de heftige golfbeweging in de stralen die ze bijna met de binnenste hogels van de kepelstralen in botsing brengt (tekening I). Hierdoor is een radiale plaatsing van de stralen onmogelijk. De naar links eindigende punt van de oostelijke straal ontbreekt, de punten van de volgende vier slaan eveneens naar links uit, die van de zuid-zuid-oostelijke naar rechts (nog steeds van bovenaf gezien). In de andere drie schotels lijkt de stand van de stralen, naar links of naar rechts uitslaand, nogal willekeurig te zijn bepaald. Dat de golvende stralen niet oorspronkelijk zijn blijkt het duidelijkst uit hun front dat plat is in plaats van V-vormig geprofileerd. Hun dikte is slechts 9 - 11 mm terwijl de kepelstralen uit 19 mm dik hout zijn gesneden. Twee van de golvende stralen zijn meer bestoft en hun front draagt een dikke gebarsten verfkorst. Van de andere vier glimt de dunne verflaag enigszins.
