# VERSLAG VAN HET KOORHEK IN DE LAURENSKERK IN ALKMAAR

HAAKMA WAGENAAR & VAN DEN BRINK RESTAURATIE

HAAKMA WAGENAAR EN VAN DEN BRINK  
UTRECHT, 10 FEBRUARI 2012

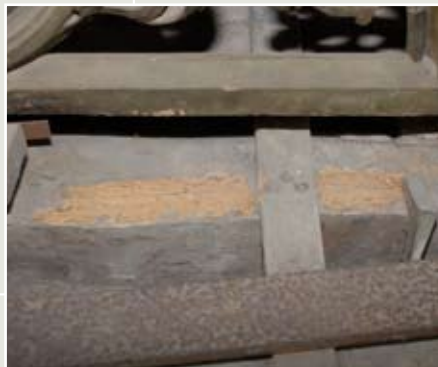
De westzijde van de dubbele balk die de onderdelen van het hek bijeenhoudt is op twee plaatsen verzwakt door een van boven naar beneden doorlopende scheur langs een kwast (bij de derde pinakel vanaf noord en bij het midden van het V-vormige platijzer). Verder is de bovenkant van de balk en de op de klamp tegen de bovenregels gespijkerde lijsten door schimmels en houtwurm aange-tast. Genoemde lijstdelen vertonen bovendien de voor houtrot kenmerkende haaks op de nerf staande barsten. Deze aantasting moet zijn ontstaan toen in de jaren twintig de toren en de kap over de viering wegens bouwvalligheid werden gesloopt. Het hek zal pas in drijfnat geregende staat door een zeil zijn afgedekt en vervolgens in die toestand jaren lang aan zijn lot zijn overgelaten. De door houtrot en houtwurm verergerde

verzwakking van het hout heeft het corrigerende ijzerwerk ineffectief gemaakt. Bij de krammen is het hout zo zwak als turf en de verzwakte balk is bovendien bij de einden van de ijzeren V enigszins geknikt.

Herstel van het door houtrot ernstig aangetaste lijstwerk zou echter gediend zijn met de verwijdering van de tweedelige balk en de daarop geplaatste kamlijst. Ook kunnen dan mogelijk nog verscholen gebreken in de bovenregels onder die balk worden verholpen. De doorlopende balk zal hierna kunnen worden geconserveerd of door een exacte kopie worden vervangen. De enige herinneringen die bij vervanging verloren zouden gaan bevinden zich in de onderkant ter plaatse van de doorgang; de rode kleur en het ondiepe pengat. Dit deel zou in de vervangende balk kunnen worden opgenomen. De vervanging zou het mogelijk maken het 17<sup>e</sup>-eeuwse ijzerwerk weer met wiggen tegen de balk op spanning te brengen en zo te laten bijdragen aan de stabiliteit van het koorhek.

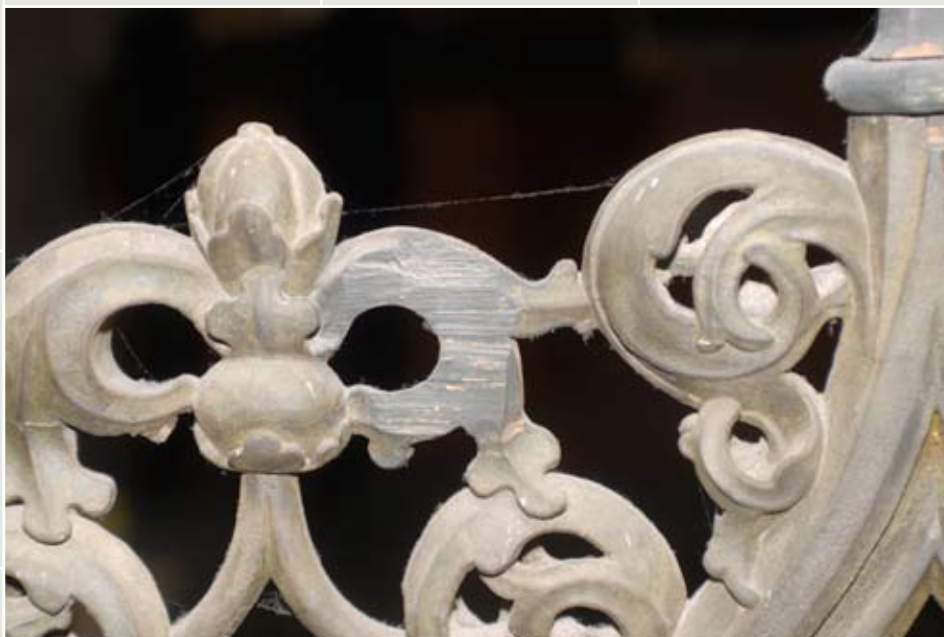
Sommige pinakels zijn overlangs gescheurd, denkkelijk ook na langdurig in natte staat afgedekt geweest te zijn en daarna snel te zijn uitgedroogd. In de scheuren heeft zich stof en gruis verzameld.

Het fijngesneden maaswerk op de spijlen en de kamversiering op het hek zijn op vele plaatsen beschadigd. Dit lijkt voornamelijk toe te schrijven aan te ruwe omgang met het hek bij het bevestigen en weer verwijderen van gelegenheidsversieringen, een nonchalance waarvan de talloze touwtjes, nietjes en spijkers de stille getuigen zijn.

Tegen onvoorzichtige omgang met het hek biedt een gaaf uiterlijk de beste bescherming. Daarom moeten de in het gesneden werk ontstane beschadigingen worden hersteld en de verdwenen fragmenten worden bijgemaakt. De groene afwerking op de kolommen zou kunnen worden hersteld. Als de beschadigingen in het maaswerk en de kamlijst zijn hersteld zou dat ook met het groen op deze onderdelen moeten worden nagestreefd. Van de 19<sup>e</sup>-eeuwse onderdelen moeten de afschilferende verf- en waslagen worden verwijderd om een nieuwe olijfgroene afwerking te kunnen aanbrengen.

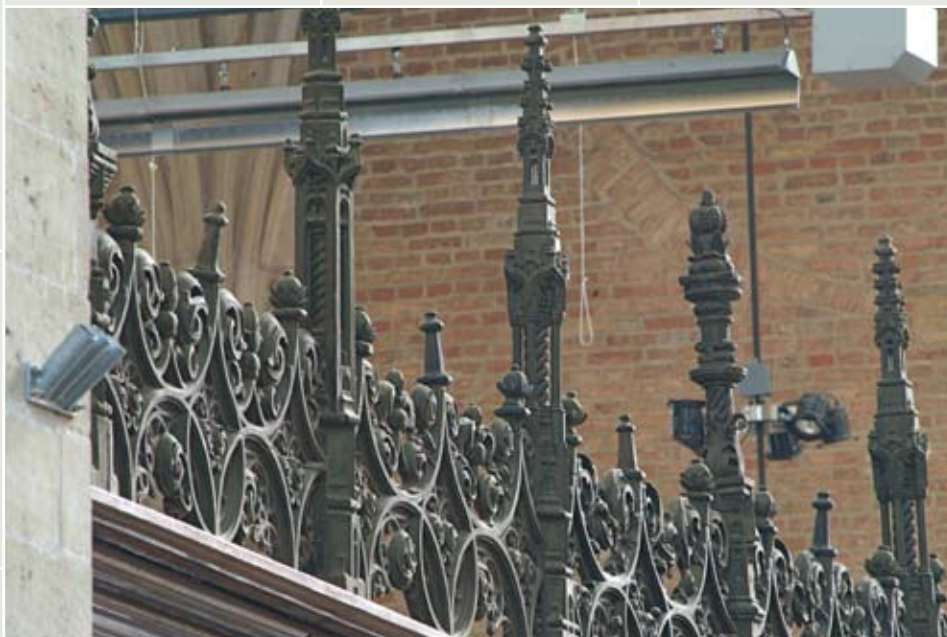
Van de kamversiering eindigt de middelste top tussen twee pinakels met een achthoekige finaal. In de overhoekse zijden van deze onderdelen is de lijmafdruck en een spijkerpuntje van overhoekse hogels te herkennen die dus in elke top een kruisbloem hebben gevormd. De hoogte van de finalen schommelt rond de 14.5 cm. Die van de verdwenen kruisbloemen bedroeg slechts 3.7 cm. De sporen zijn bedekt met de groene verf van 1847. Deze kwetsbare kruisbloemen zullen dus al eerder zijn gesneefd, mogelijk al bij de eerste verandering van het hek.

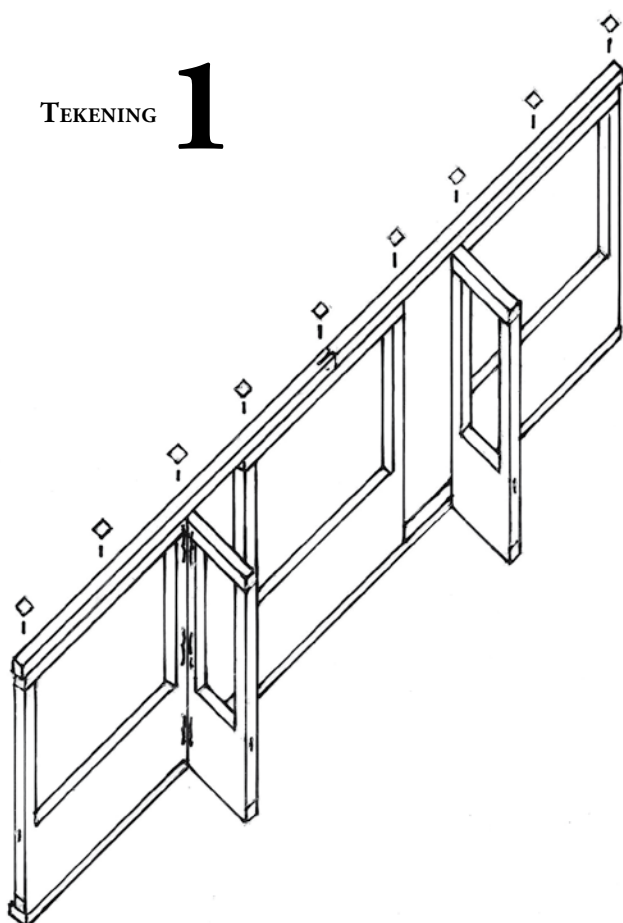
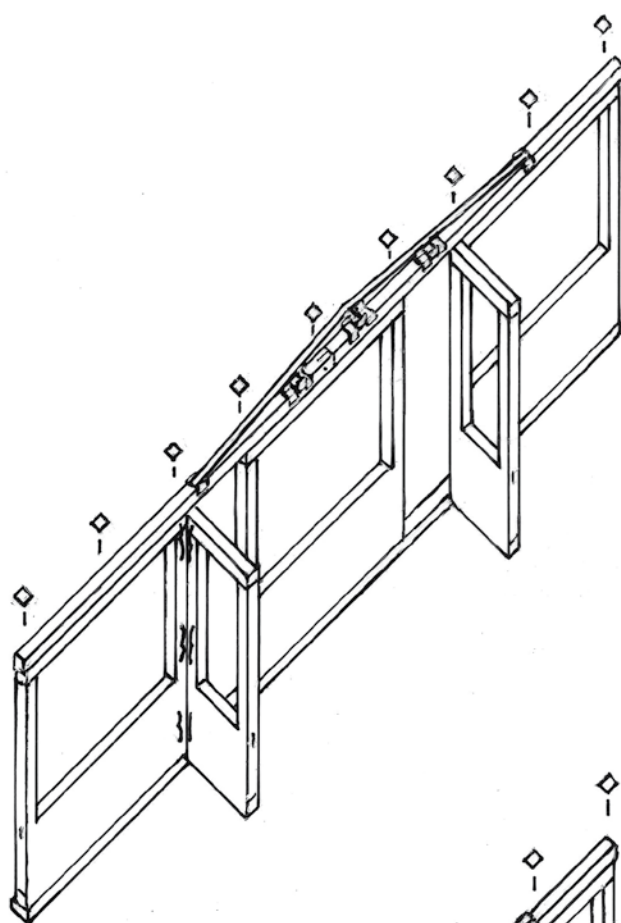
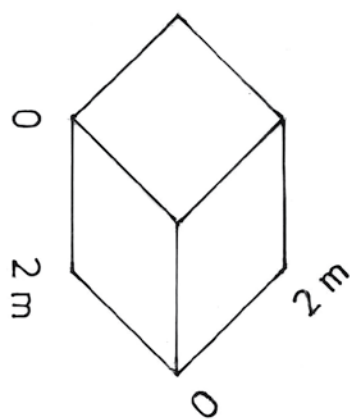
Aan hun vormgeving is te zien dat de pinakels en vrijwel de gehele kamlijst behoren tot het oorspronkelijke laatgotische koorhek. Hun eigenaardige bevestiging op de balk is van latere datum en afgestemd op de constructie waarmee een smid de onderdelen van het veranderde hek heeft gestabiliseerd (tekeningen 1 en 3).

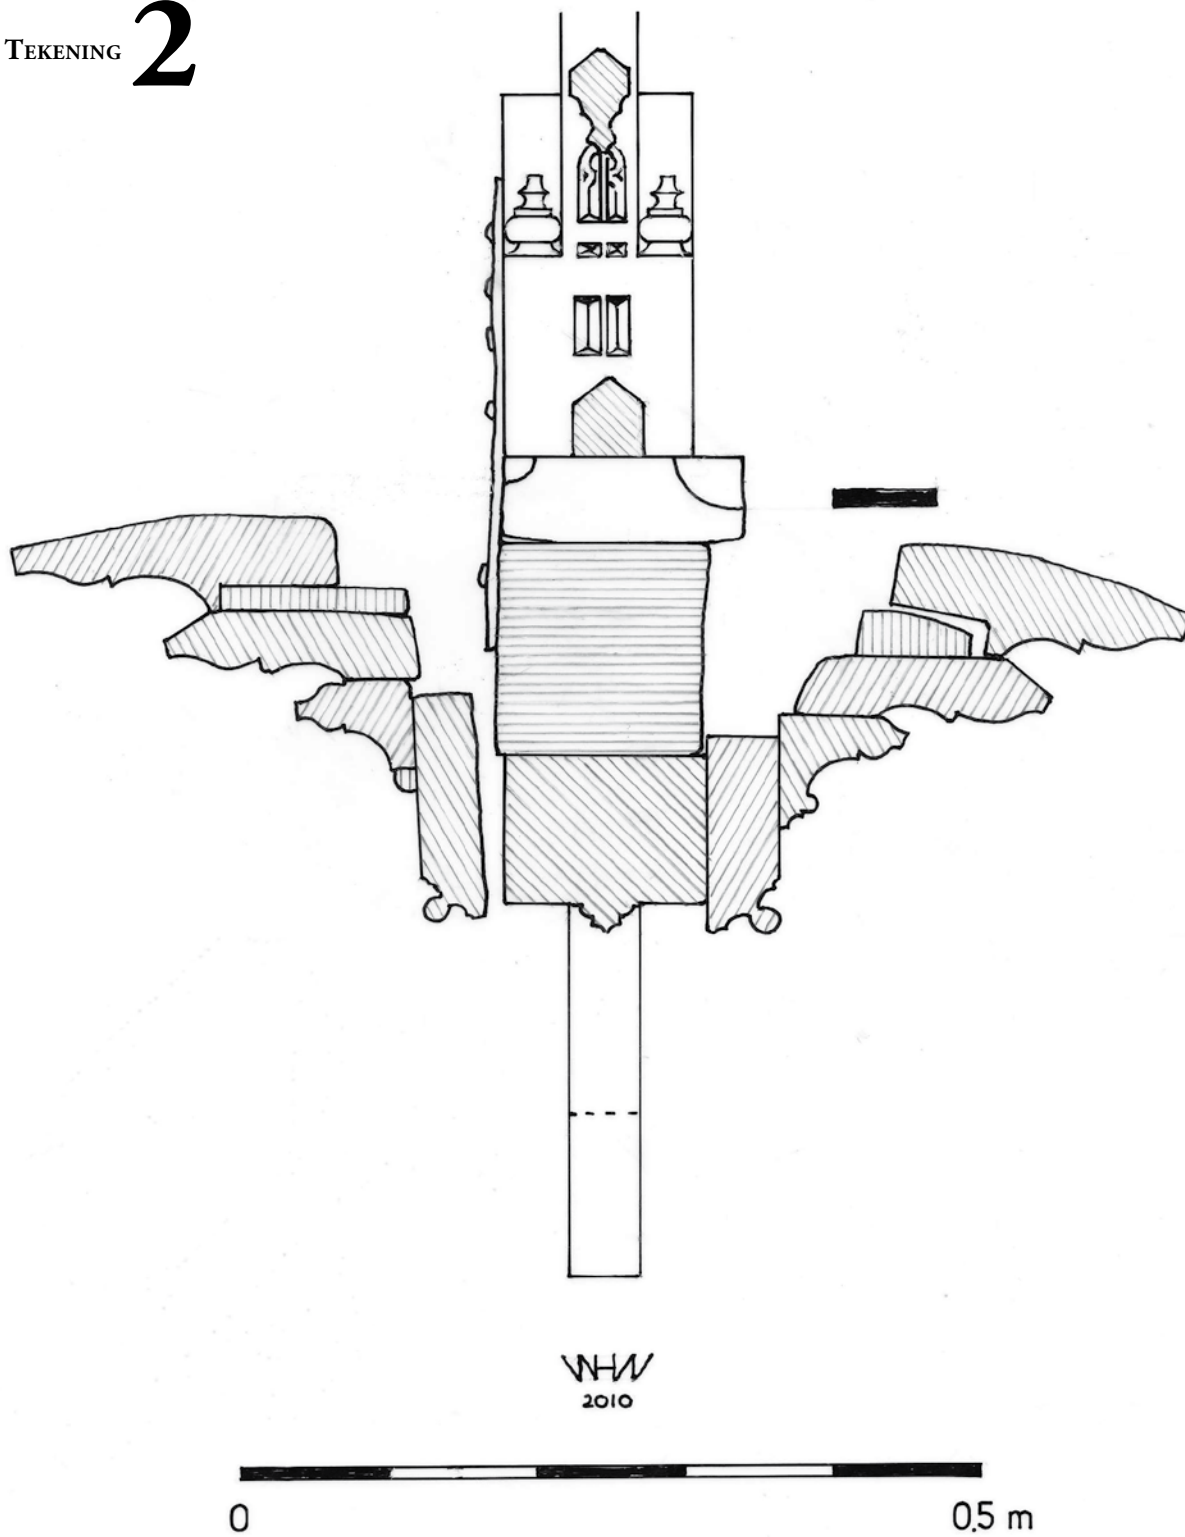
TEKENING **2**

LAURENSKERK ALKMAAR Koorhek dwarsdoorsnede bij 4e pinakel v.a. N

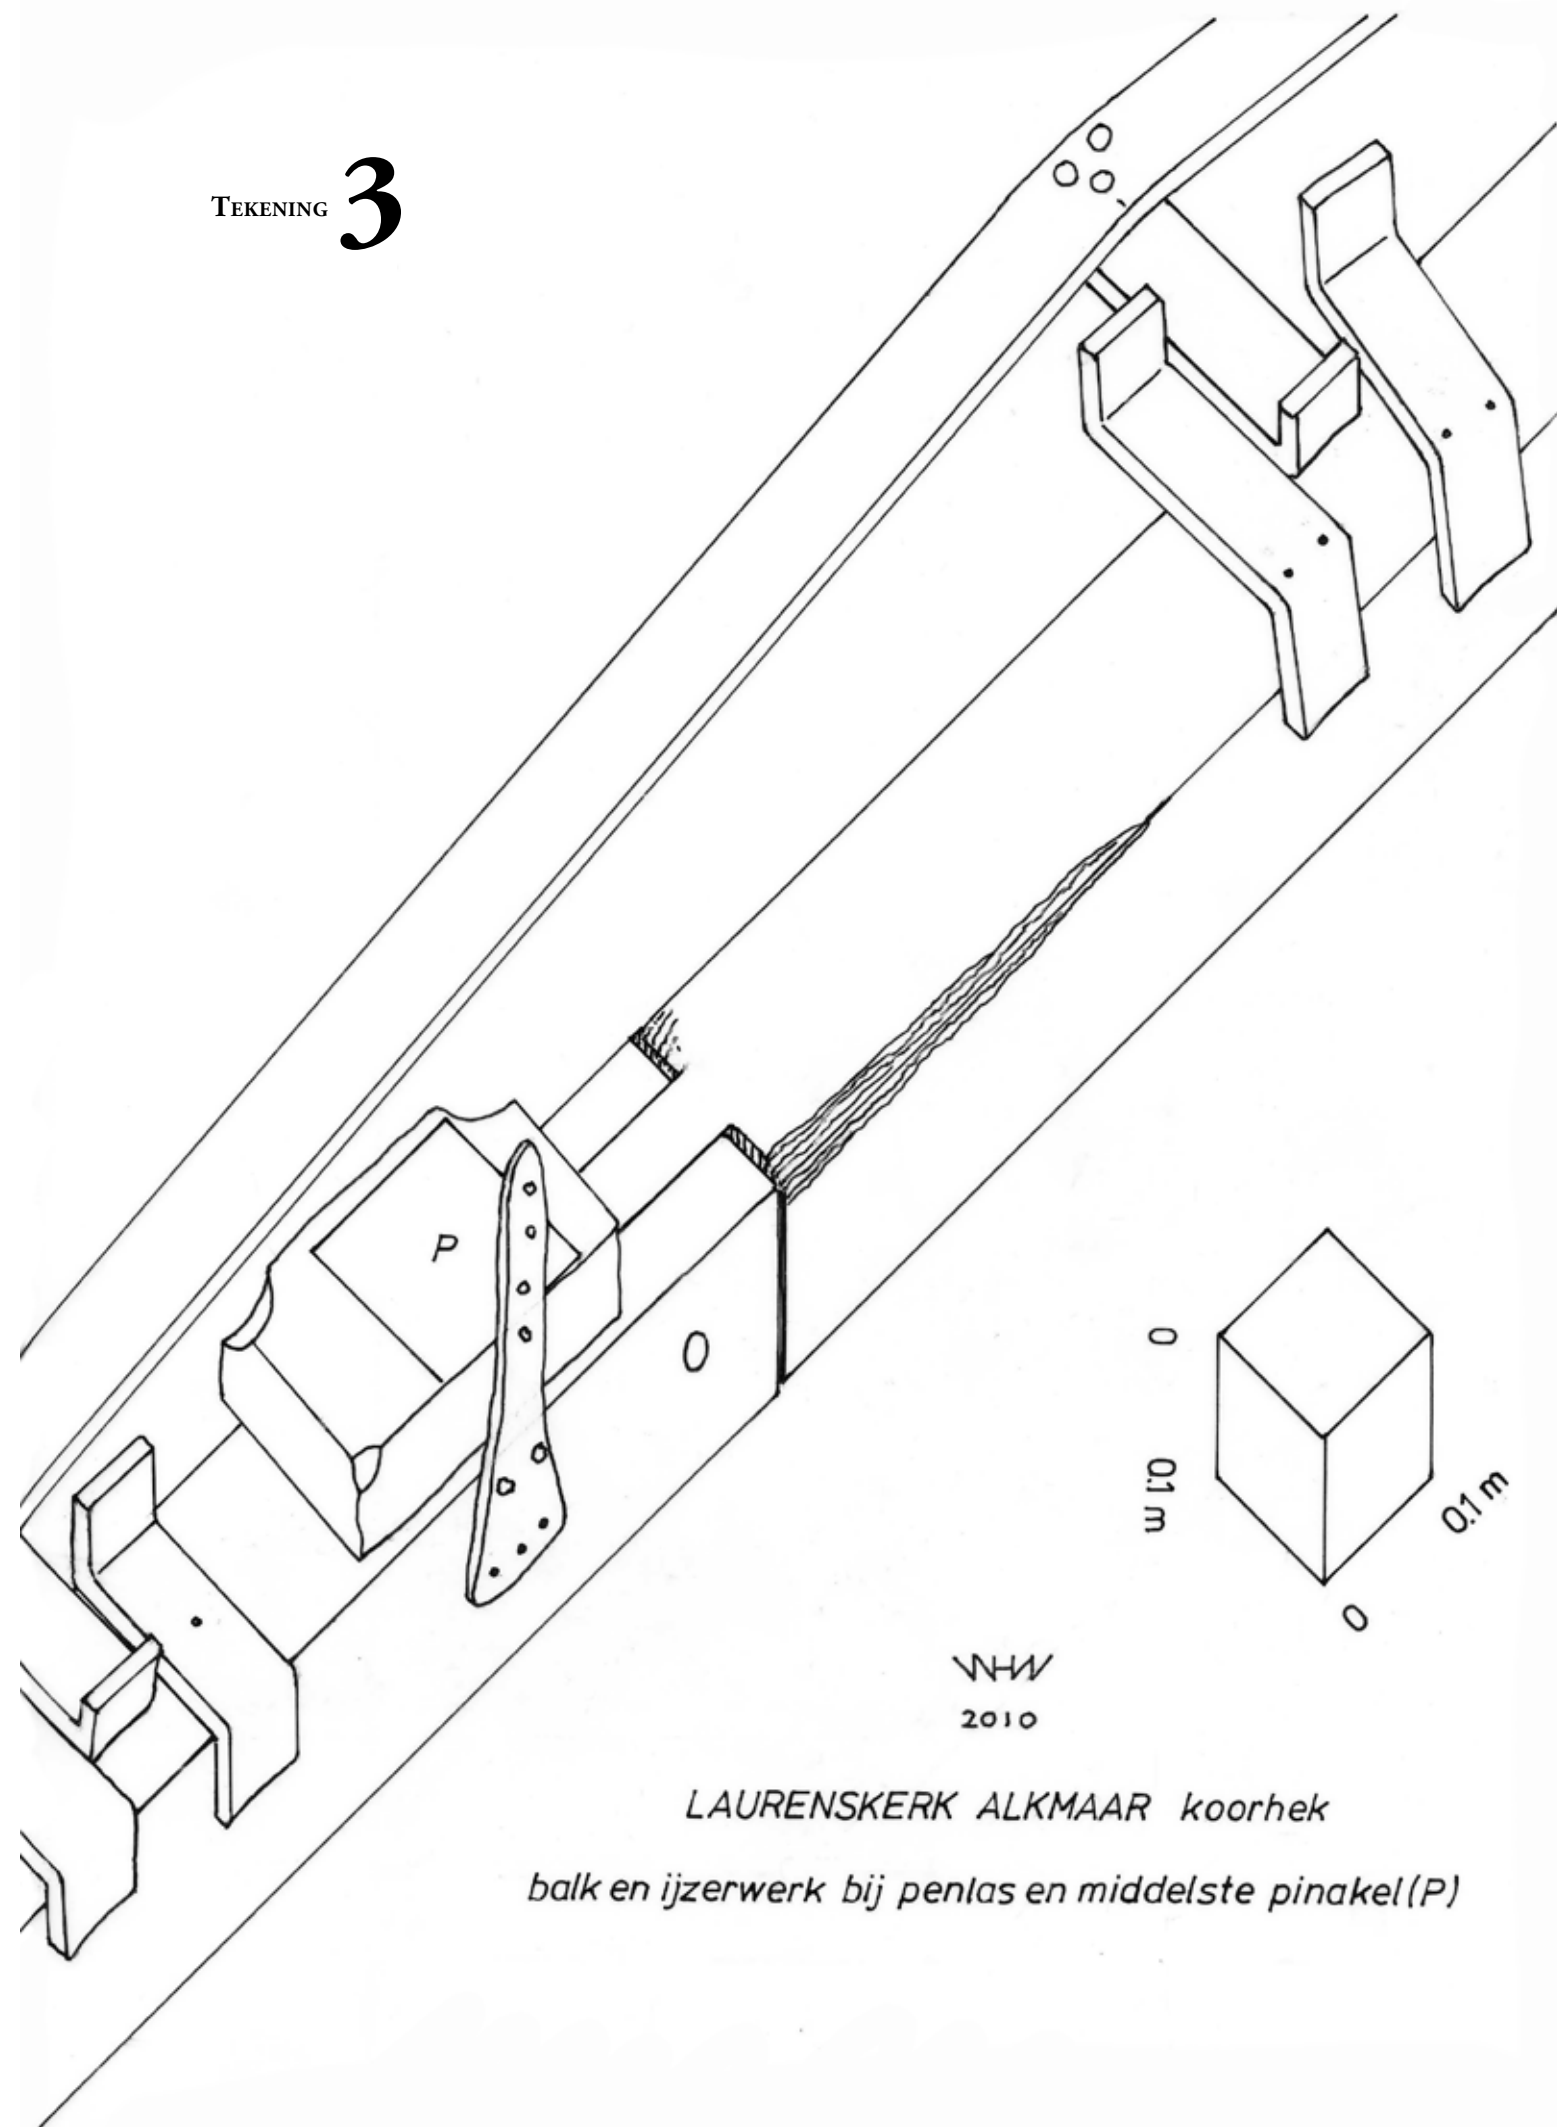
TEKENING **3**

Om de dunne tweedelige balk te verstijven heeft de smid een platijzer tot zeer wijde V gesmeed en voorzien van naar het oosten wijzende L-vormige krammen. Eén in de punt, één in het midden van de linkerhelft en één in het midden van de rechterhelft. Het platijzer ligt onder de op klossen gestelde kamlijst, met de punt naar het westen. In de uiteinden van het platijzer zijn U-vormige krammen geklonken die passen in boven uit de balk gehakte inkepingen. De uiteinden van de L-vormige krammen staan omhoog. Aan weerskanten van elke L-vormige kram zijn twee krammen op de balk gelegd die een opstaand einde aan westzijde en een naar beneden gericht einde aan oostzijde hebben. De naar beneden gerichte einden sluiten om de oostkant van de balk. Houten wiggen die gedreven worden tussen de opstaande kanten van de aan het platijzer verbonden krammen en de op de balk rustende krammen spannen het plat-ijzer tegen de balk zodat deze bij het openen van de zware deuren niet naar het oosten knikt. De vlak boven het platijzer geplaatste kamlijst voorkomt dat het onder spanning gebrachte platijzer naar boven toe kan losspringen.

LAURENSKERK ALKMAAR koorhek  
balk en ijzerwerk bij penlas en middelste pinakel (P)
