DE KAST VAN HET KOORORGEL IN DE LAURENSKERK TE ALKMAAR

Korte beschouwing, op grond van de bevindingen tijdens een in augustus 1994 begonnen onderzoek van de decoratieve afwerking van de kast en de daartoe verzamelde gegevens over het gebouw en zijn inrichting, bedoeld als bijdrage aan de voorbereiding van een restauratieplan.

Willem Haakma Wagenaar

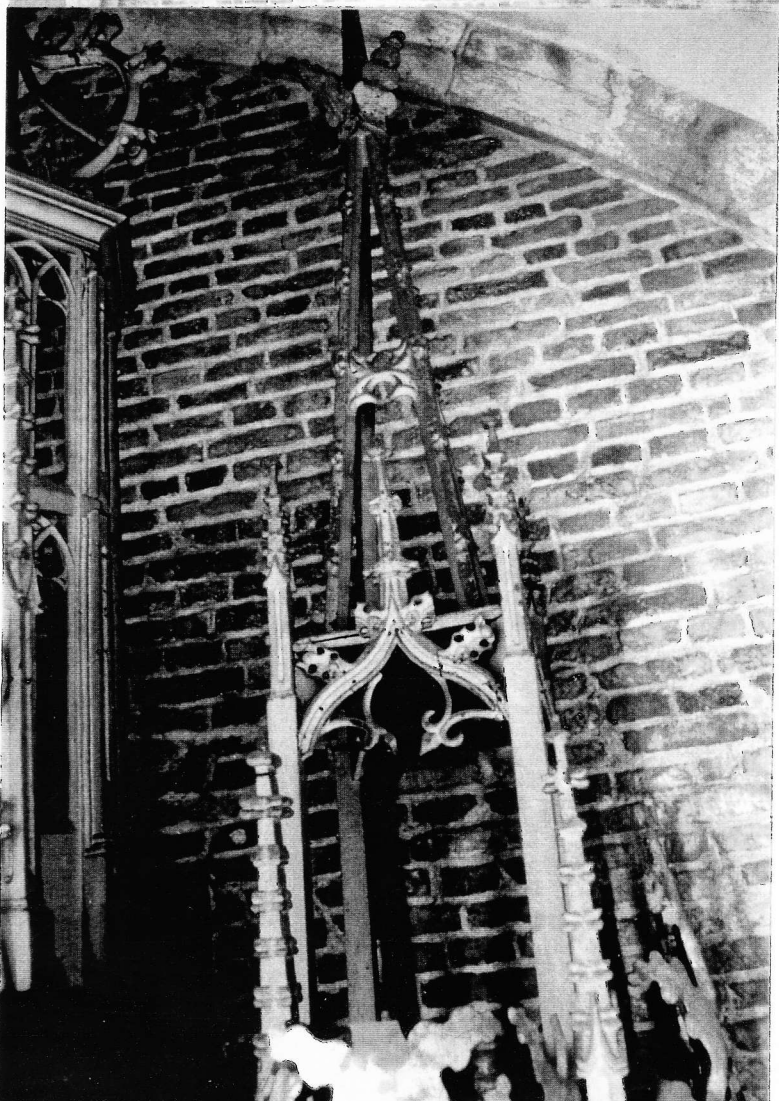
afb.2 torenkroon  
rechts, in lood  
vervangen kruis-  
bloem

1. 2. de kruisbloemen op de open spitsen boven de ronde pijpentorens.
3. de sluitbloem vooraan in het lofwerk op de middelste pijpentoren.
4. 5. de gebogen lofwerk-schermen op beide ronde pijpentorens.
6. het gebogen lofwerk-scherf op de rechterflank.

Bij de reconstructie door Van Hagerbeer in 1651 moesten de vierkante torens met hun open spitsen van nieuwe kruisbloemen worden voorzien. Die werden als gezegd uit loodblad gesneden. De hogels langs de spitsen, door breuk tot stompjes gereduceerd, werden in hun beschadigde staat gelaten, een compleet gebleven enkeling misschien zelfs alsnog gecoupeerd. Er ontbreekt meer. De vier hoekstijlen van de torentjes met de open spitsen eindigen als pinakel. Zij zijn ter hoogte van het midden van deze pinakels verbonden door een horizontaal 'vloertje' waarop de spits staat. Dat ziet er heel amateuristisch uit. Oorspronkelijk zal dit constructieve element aan het oog onttrokken zijn geweest door een miniatuur-balustrade van door driepasbooggjes gekoppelde stijlen tussen deze pinakels en de de formele verbinding; de ezelsrug. Bij vergelijking van foto's uit 1895, gemaakt na de restauratie Wed.Ypma, en de toestand na de voltooiing van de restauratie Flentrop uit 1939, blijkt dat er twee pinakels zijn verdwenen. Zij stonden aan weerszijden van de zeshoekige middentoren. Het linker exemplaar was aan de toren gekoppeld met een korte luchtboog bestaande uit een driepas met opliggende S-boog. De verdwijning is het gevolg van de op advies van de toenmalige organist in de afdekking achter de ronde pijpentorens gemaakte scharnierende luiken voor het onderhoud van het moeilijk bereikbare trompet-register.<sup>30)</sup> Als herinnering aan die verdwenen pinakels steekt nu nog de helft van die luchtboog uit de westelijke hoek van de middentoren. Overigens was die 'luchtboog' op een te hoge plaats herbevestigd, midden in de doorlopende casementen van pinakel en steunbeer.
