# Eindverslag

van de restauratie van de gewelfschilderingen  
in de Laurenskerk van Alkmaar

2003 - 2011

HAAKMA WAGENAAR & VAN DEN BRINK

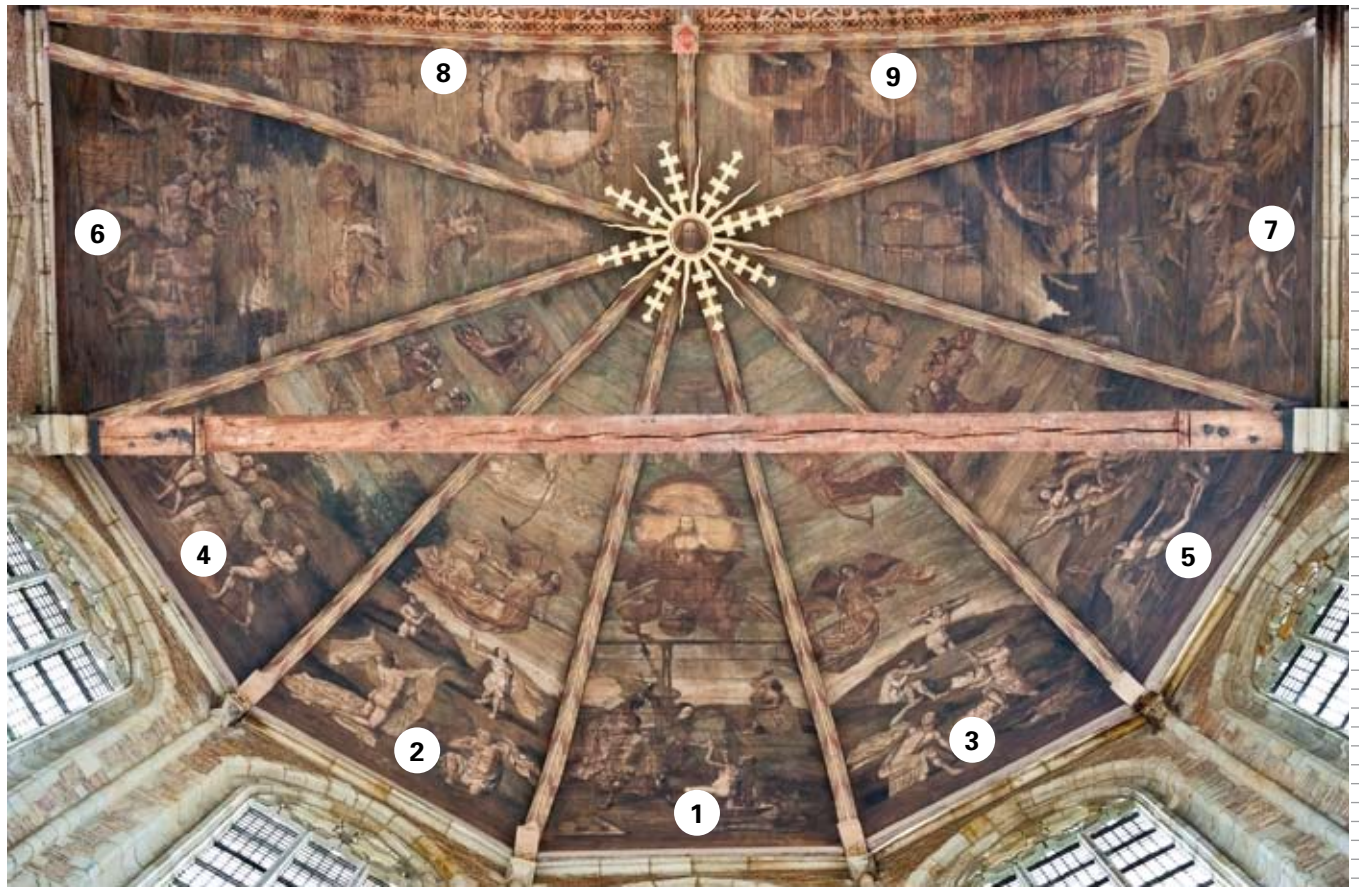
Overzicht van het Noordtransept.

De nummers komen overeen met de nummers in de tekst.

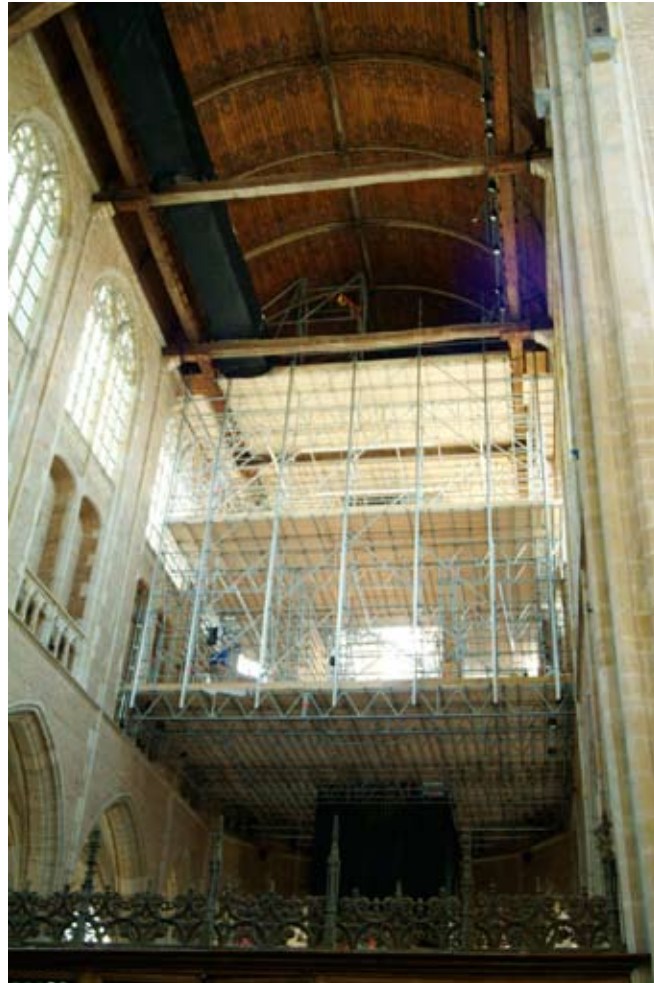
*Bouw van de steiger in 2003*

In mijn aan de Gemeente gerichte rapport van 14 mei 1998 stelde ik voor de steiger op te bouwen vanuit de bodems van de triforiumnissen en te construeren met tralieliggers zodat binnen de steiger twee ruime ateliers konden worden ingericht. De bovenste slag zou eveneens op die onderbouw moeten steunen en evenals de twee atelierversdiepingen afgedekt moeten worden met een stofdichte vloer van plaatmateriaal. Zo zou er vrijwel geen ruimte aan de kerk onttrokken

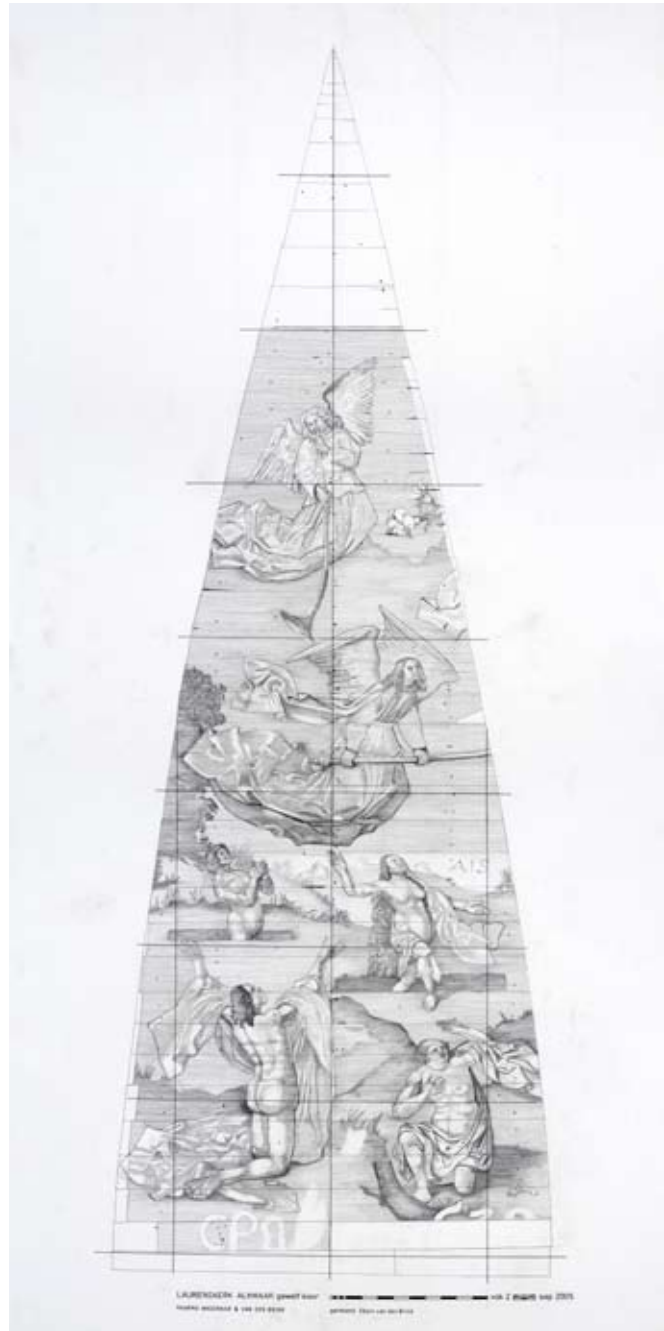
*Vak 2 Laatste Oordeel*

Op een druk van de tekening van de planken werd het gewelfhout getekend om er de op te zoeken oorspronkelijke spijkerposities in aan te geven. De onderlinge afstand tussen de bovenelkaar liggende gaten moest overeenstemmen met de afstanden tussen de bijhorende spijkergaten in de planken. Op deze wijze werd vastgesteld hoeveel de positie van de in 1941 weer in de kap geplaatste planken afweek van de oorspronkelijke positie. Die positie zou moeten worden hersteld om de compositie van de voorstelling recht te doen.

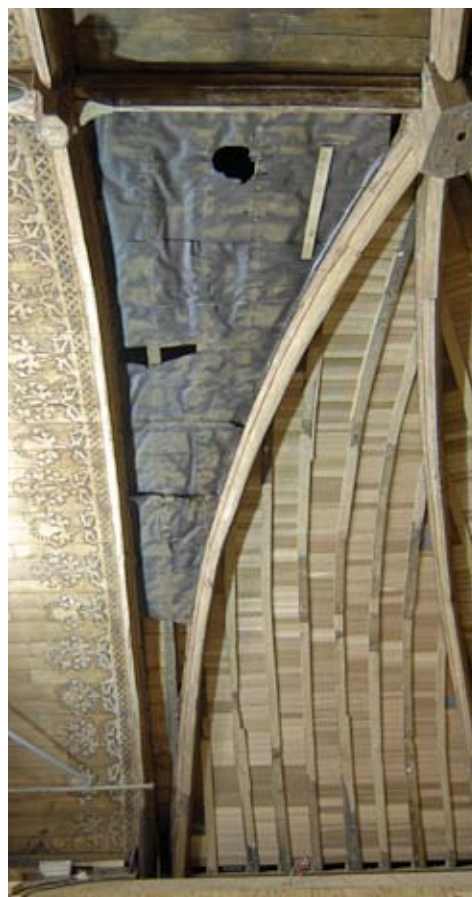
*Vak 7 en 9 gedemonteerd asfaltpapier en tussenbeschoot*

De kortste planken van een vak zijn het eerst tussen de ribben in de kap geplaatst, de langste het laatst. Daarom moesten de op hun punt staande buitenste vakken 8 en 9 van bovenaf worden uitgenomen. Bij de andere zeven vakken moest uiteraard onderaan worden begonnen. In 1941 is voor de

bevestiging van het uit Amsterdam teruggekeerde beschot gebruik gemaakt van 3 cm lange messing draadnagels. Deze konden zonder moeite uit het eiken gewelfhout worden losgetrokken zodat ook de demontage van kwetsbare onderdelen van het beschot zonder complicaties verliep. Tegelijk met de demontage van de planken werd het in 1941 met plaatnagels op het gewelfhout gespijkerde asfaltpapier verwijderd, evenals het daarop in de jaren negentig vanuit de kap nog aan toegevoegde ribkarton (sic).

Om te voorkomen dat zich op de herstellende maar kwetsbare planken na verloop van tijd weer een laag van het fijnste vuil zou afzetten, is achter het gewelf een tussenbeschot aangebracht. Het is bevestigd op tegen de zijkanten van het gewelfhout geschroefde eiken latten en ligt iets terug zodat er ventilatie overblijft tussen het gewelf en het tussenbeschot. Voor het beschot is gebruik gemaakt van het uit de kap van het transept gehaalde eikenbeschot uit de oorlogsjaren, voorzover hierin een volledige messing en groef was aangebracht. Toen deze voorraad niet toereikend bleek, is voor de laatste vakken grenen saunahout besteld. Het krimpt niet en wordt niet door houtwurm aangetast. De naar de punt van de vakken toe steeds kleinere stukken werden in het werk op maat gezaagd.

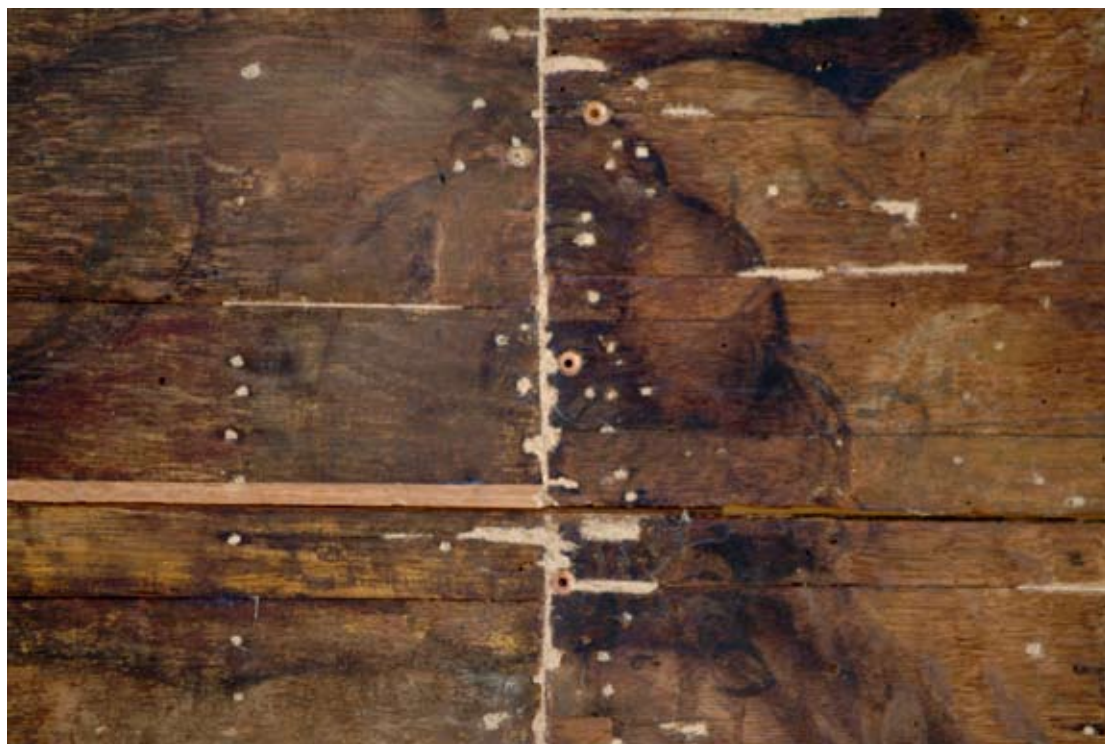
*Vak 7 herstel plank*

Het door Edwin van den Brink uitgevoerde herstel van de planken hield ook het herstel in van het plankenpatroon waar dat door vroegere reparaties was verstoord of vrijwel zoek was, zoals in vak 7 met de Hel. Het uitgangspunt voor dit herstel was dat de planken over de volle lengte weer een geheel zouden vormen, ook als zich daarbinnen later ingevoegd materiaal bevond en dat zij over de volle lengte hun oorspronkelijke breedte zouden herkrijgen. Op deze manier werd het beschot weer een met messing en groef sluitend geheel waarin alleen de horizontale aansluitingen zich aftekenen. Bij het bepalen van deze correctie waren de tekeningen van essentieel belang. Een inzetstuk dat de horizontale messing en groeflijn negeerde werd volgens de tekening op de te herstellen lijn doorgezaagd, waarna in de onderkant van het bovenste deel een groef werd gefreesd en op de bovenkant van het onderste deel een strookje eikenhout werd gelijmd dat tot messing werd geschaafd. Alleen waar een grote oude reparatie zich met een stuiknaad aftekende, is de daarmee samenhangende verspringing van het plankenpatroon intact gelaten, bijvoorbeeld in vak 4, links van de dorre boom.

De door schimmel en houtworm aangetaste achterkant van het oude beschot werd ontdaan van tot pulp gereduceerd restmateriaal. Het dunne restant werd aanvankelijk geïmpregneerd met een in terpentina verdunde acrylhars, later met een in een propanol verdunde polyvinylacetaat. Het aldus weer verstevigde hout kon met een plamuur van zaagsel en houtlijm tot de oorspronkelijke doorsnede worden opgedikt. Plaatsen die door de montage in de kap zouden worden belast werden versterkt met een strook vliegtuig-triplex. De oude spijkergaten werden met een eiken prop gevuld. Voor de hermontage in de kap werd in een beperkt aantal van de gedichte gaten een taps gat geboord voor de bevestiging van een montageprop. De selectie van die montagepunten was tevoren op de tekening bepaald. Pol Bruys had de montagepropen in zijn atelier op de draaibank uit staven hardweefsel gedraaid, volgens het model dat tijdens de restauratie in Warmenhuizen en de Zuiderkerk in Enkhuizen met hem was ontwikkeld.

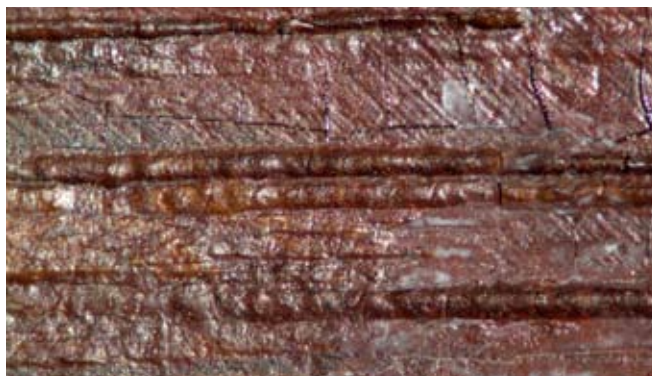
*Olievernis*

De schildering was tijdens de restauratie in het Rijksmuseum voorzien van een lijnolievernis. De meeste retouches van Jan Dunselman waren op die dikke vernislaag aangebracht. In de verwachting dat dit de schildering zou beschermen en duidelijker zou maken, bracht Gerard Jansen er in 1942 nog een laag van dezelfde vernis op aan. De dikke vernislaag veroorzaakte niet alleen een gele verkleuring maar ook een spiegeling waardoor de voorstelling voor de beschouwer geheel versluierd was. De verwijdering van de dikke taaie vernis was dus noodzakelijk. Barbara Susijn heeft hiervoor een procédé ontwikkeld volgens welk een plank in stappen van A 4-breed werd belegd met in opgedikte Ethanol gedrenkt absorberend materiaal dat werd afgedekt met een transparante folie. Na met de kookwekker gecontroleerde tijd werd het opgebrachte materiaal afgenomen waarna hetzelfde maar dan met onverdikte ethanol werd herhaald. Zo zijn in kleine stappen de vakken 7 en 9 met de Hel van de vernislaag bevrijd. In deze rommelig overgeleverde vakken moest daarna nog met in alcohol gedoopte wattenstaafjes de in de diepste nerven achterbleven vernisrest

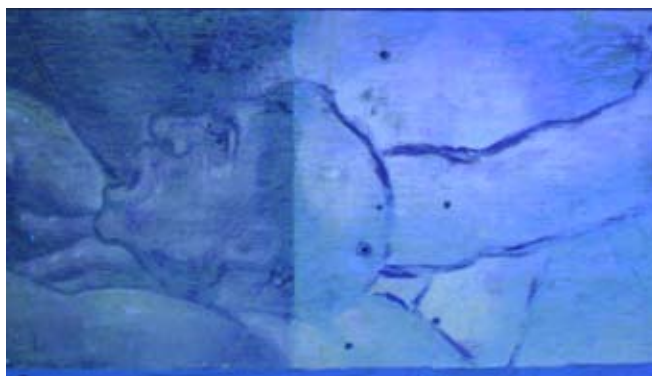
*UV-opname van verisafname*

worden verwijderd. Ook de grenzen van de A 4 stappen vergden nog zo'n nabehandeling. Deze methode heeft Edwin van den Brink nog toegepast bij vak 5. Maar eenmaal vertrouwd met het gedrag van de vernis en de gebruikte oplos- en hulpmiddelen heeft hij bij de afname in de volgende vakken de stapsgewijze uitvoering ingeruild voor een behandeling van een plank in zijn geheel, maar dan in drie behandelingsgangen. Zo draagt het eerste afnamedoek de vernis met in spiegelbeeld de toevoegingen van 1942, de volgende de oudere vernislaag met de spiegelbeeldige overschilderingen van 1904. Op de laatste ligt het restant van de gele vernis met plaatselijke verfveegjes die de vele 19<sup>e</sup> eeuwse opschriften in potlood voor de museumbezoekers bedekt hadden gehouden. De tijdens het werk ontsnappende damp van het oplosmiddel verdween via de door een centrifugaalmotor boven de werktafels aanwezige afzuiging naar buiten. In de kerk merkte niemand er iets van.

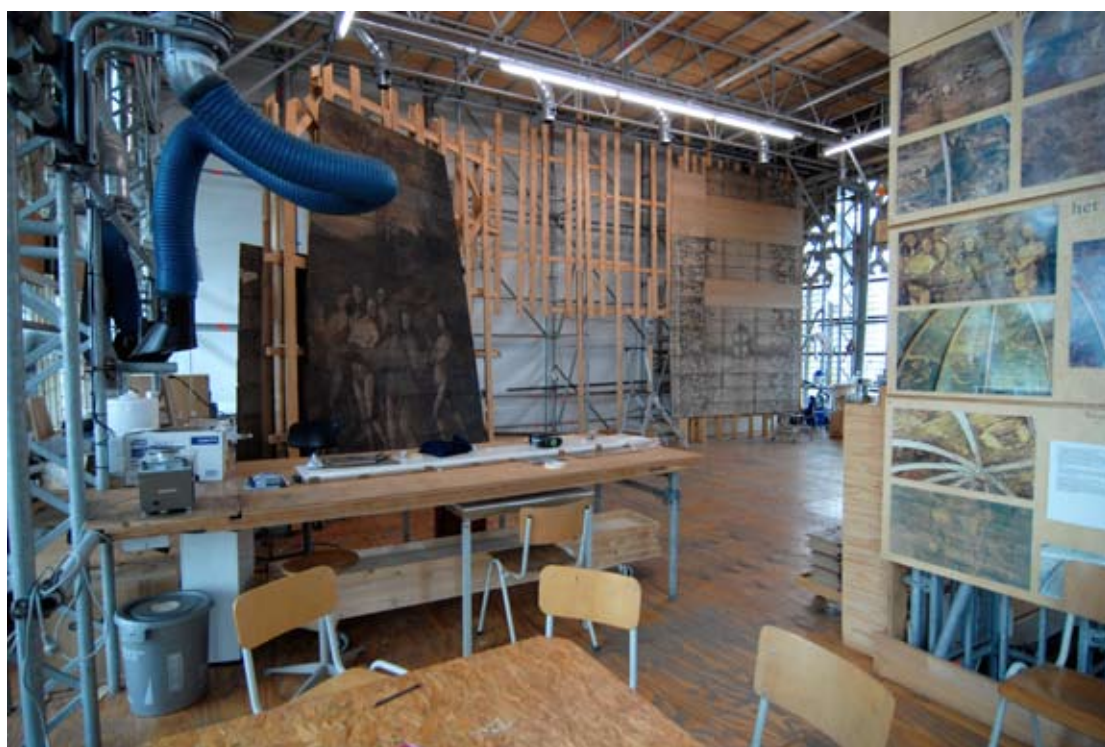
*Lichtatelier op steiger*

Voordat met retoucheren werd begonnen moesten de honderden van vroeger herstel overgebleven spijkergaatjes worden gevuld, evenals de scheuren en kleinere beschadigingen in het hout. Hiervoor werd een mengsel van fijn zaagsel, krijt en houtlijm gebruikt. De retouches werden uitgevoerd in liggende arcering. Oorspronkelijke verf en retouche bleven en blijven daardoor te onderscheiden, tijdens het werk en later. De voor de schildering zo kenmerkende opbouw in evenwijdige verfstreken werd bij het retoucheren van een sleetse partij in acht genomen. Een vervaagde verfstreek werd dus met dunne horizontale lijntjes binnen de omtrek van die verfstrook versterkt. Met het oog op het in het hout achtergebleven restant van de afgenomen vernis werd voor het retoucheren acrylemulsieverf gebruikt. De ongeschilderde reparaties en de nieuw opgebouwde aanvullingen,

zoals de genoemde Hellemond, kregen een grondlaagje van krijt en ongebrande omber, gewreven in water en PVA emulsie (Mowilith DM2). De hoofdvormen van zo'n grote invulling werd aangegeven met ter plaatse samengestelde verf van droge pigmenten en hetzelfde bindmiddel. De invulling werd verder met acrylverf in liggende arcering opgebouwd en afgewerkt.

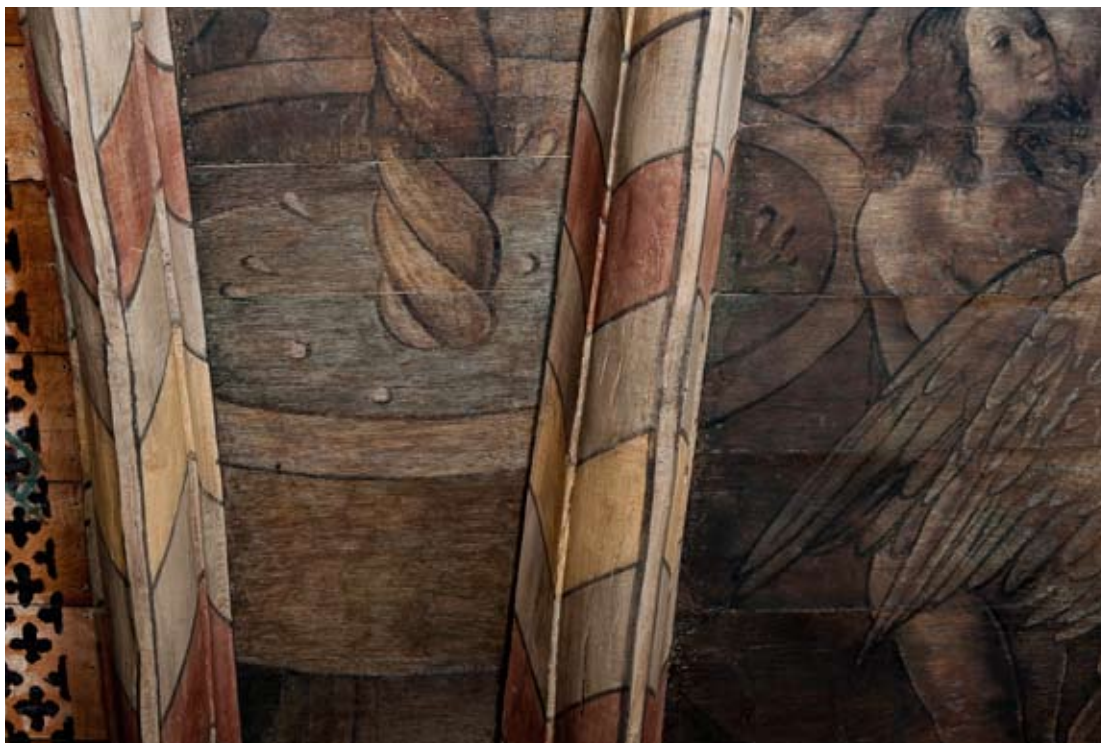
*Vak 8 het bekken van de fontein*

Het bekken van de fontein was op de niet oorspronkelijke onderste planken slechts vaag aangeduid, de voet eronder gereduceerd tot de overgebleven omtreklijnen van de niet meer aansluitende aanvulling van Dunselman. Het waterpeil in het bekken en de vorm van de voet in de nu uitgevoerde reconstructie zijn direct afgeleid uit het oorspronkelijke deel van de fontein dat op het naastgelegen vak 6 bewaard is.

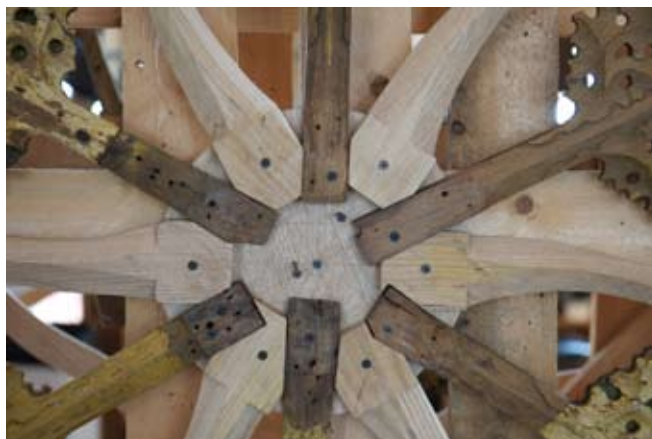
*Constructie kleine gewelfschotel*

In de aanloop naar de restauratie waren de gewelfschotels buiten beschouwing gebleven. Bij het demonteren van de schotels ter voorbereiding van de werkzaamheden aan het gewelf bleek hoe labiel hun toestand was. Zij zouden grondig gerepareerd moeten worden en hun bevestiging zou moeten worden verbeterd. De stralen zijn gedemonteerd zodat alle onderdelen van de schotels en hun vroegere constructie konden worden onderzocht. Omdat de schotels tijdens voorgaande behandelingen van fonkelende sterren in donkere spinnen waren veranderd en het teruggevonden en herstelde beschot in het transept het herstel van de bijhorende kepersversiering afdwong, is een plan uitgewerkt voor de restauratie van de vier grote schotels uit het transept en het herstel van de schotel in de koorsluiting. Hun stralen en lijst om de schotel zouden weer verguld worden en de niet oorspronkelijke platte vlamstralen van de schotels in het

transept zouden door stralen met V-profiel en minder sterke golving vervangen moeten worden. Het staat allemaal beschreven in het rapport *De gewelfschotels in de Laurenskerk van Alkmaar* dat, vergezeld van een begroting, in 2009 bij de Stichting Behoud werd ingediend. Volgens een aanvullende opdracht van de Stichting Behoud kon het plan tijdens de restauratie van het gewelf worden uitgevoerd. De belangrijkste verbetering in de constructie van de schotels is de terugkeer van een dekschijf waarop de stralen zijn bevestigd. De schotel sluit die bevestiging als een deksel af. Het gelaat van Christus met kruisnimbus was zwaar overschilderd. De schijf waarop dit portret is aangebracht bestaat uit twee tegen elkaar gelijkde delen waarvan langs de naad veel hout bleek weggevreten en door plamuur vervangen. Plamuur, overschildering en olievernissen zijn verwijderd. De in het hout ontstane gaten zijn met eikenhout gevuld waarna de schildering in staande arcering is bijgewerkt. De 19<sup>e</sup>-eeuwse decoratie binnen de vier schotels uit het transept bleek te bestaan uit een labiel verpakket op een met stopverf geëgaliseerd oppervlak. Omdat dit schilderwerk werd afgestemd op het in 1886 vernieuwde beschot is besloten dit kwetsbare materiaal niet bij te werken maar onberoerd af te dekken met een vulschijf van multiplex waarop rozetten zijn geschilderd in rood, wit en zwart. De kleine schijfjes op twee van de tussenspananten en op het strikspant zijn van 19<sup>e</sup>-eeuwse makelij en overschilderd door Gerard Jansen in 1942. Daar is niets aan veranderd. In de kruising van het middelste tussenspant ontbrak een schijf. Hier is een vierkante schotel bevestigd met de bewaringsgeschiedenis in telegramstijl, zwart op rood.

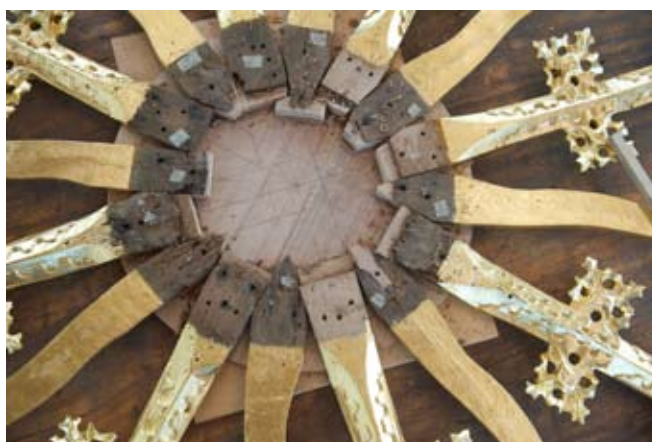
*Constructie grote gewelfschotel*

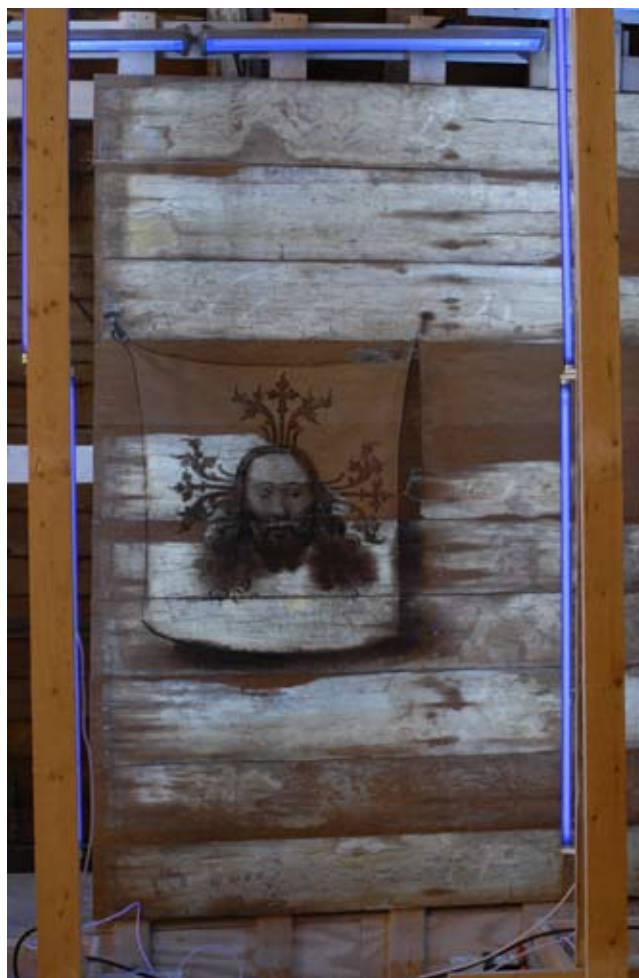
*Het veronicadoek uit het noord transept onder uv licht*

Toen in 1885 besloten werd besloten om het gewelfbeschot in de gehele kerk te vernieuwen gebeurde dat op technische gronden. Het hout was door lekkage en daarop volgende aantasting door schimmel en insect verzwakt. Al in de 18<sup>e</sup> eeuw waren in alle gewelfvakken latten dwars over het beschot aangebracht omdat het verzwakte hout bijspijkeren niet meer toeliet. Voordien al waren delen van het gewelf vernieuwd en de schildering op het ingezette hout weer gecompleteerd. Een laatste grote herstellingsronde was in 1830 gesigineerd en gedateerd op het toen vernieuwde eerste vak aan oostzijde en op de rechterhelft van vak G, het grote meest noordelijke vak aan westzijde. In het teruggevonden beschot was dit eeuwenlange gevecht om het gewelf op te lappen en compleet te houden duidelijk af te lezen. Dat moest zo blijven en daarom zijn ook inzetstukken die niet met het plankenpatroon strookten,

inclusief de daarop nagebootste schildering, als herstelling herkenbaar gelaten. Bijvoorbeeld de benedenhelft van het aan de viering grenzende westelijke vak A, waarin de stuiknaad ontbreekt, het al genoemde werk uit 1830 ertegenover met de toen verzonden poort en de niet strokende inzetstukken in het oostelijke vak N5, met bijgeschilderd lofwerk uit de 17<sup>e</sup> en de 18<sup>e</sup> eeuw over elkaar heen en de door de 17<sup>e</sup>-eeuwse schilder Aelbert Jans foutief aangevulde voet van de miskelk in hetzelfde vak.
