*Wagenshot restauratie in de Grote- of  
Sint Laurenskerk van Alkmaar  
Edwin van den Brink*

### ***Inleiding***

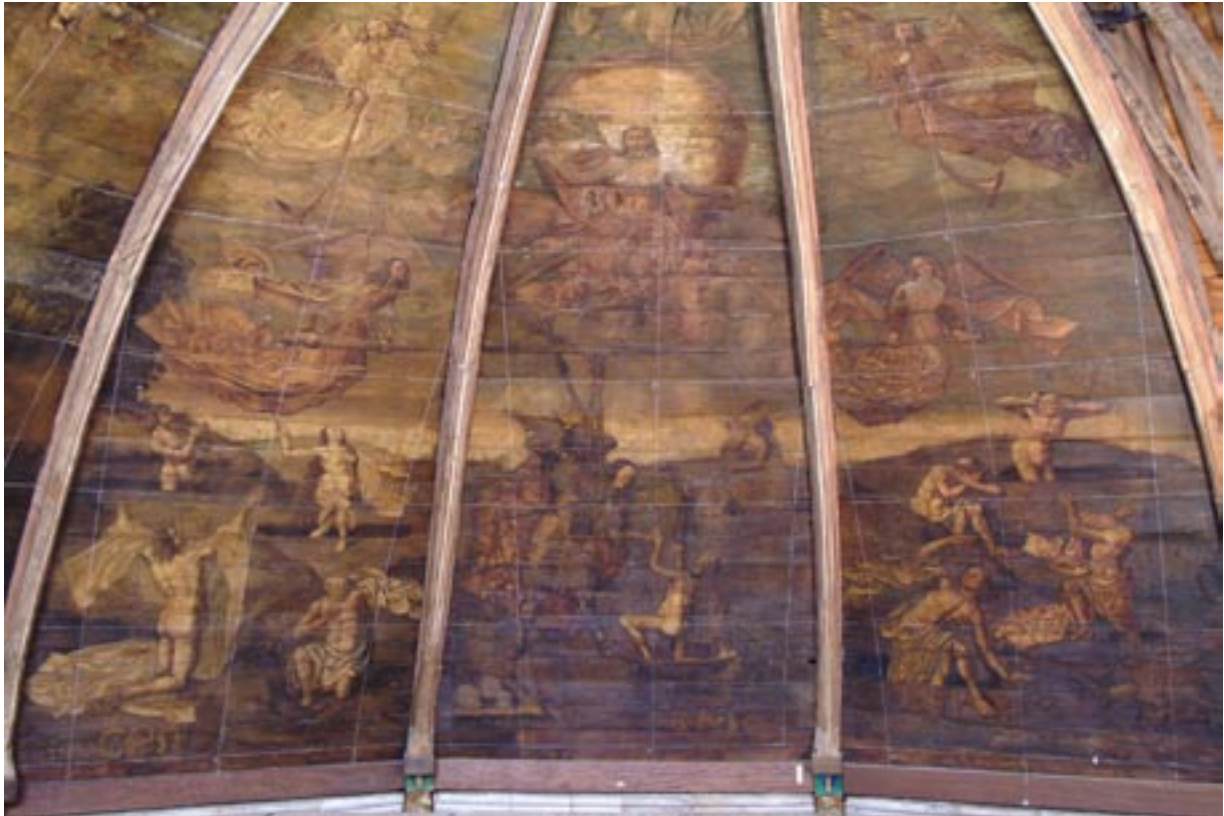
*Het Laatste Oordeel*

Het Laatste Oordeel is verdeeld over 9 driehoekige vakken, waarbij het begin- en eindvak twee rechthoekige driehoeken zijn met de punt naar beneden. De zeven vakken ertussen zijn gelijkbenige driehoeken met de punt naar boven. De schildering was onderdeel van de Rijksmuseumcollectie en stond tevens opgesteld in het museum. Een zelfde vorm, een gedrukte kwartcirkel, was nagebouwd. Planken die te slecht waren om te behouden, werden vervangen door planken uit het overige, uitgenomen beschot.

Bij de huidige restauratie worden alle voorgaande restauratieplankjes zoveel mogelijk behouden en worden ze verlijmd in de oorspronkelijke plankvorm. Messing en groef geven de boven- en onderkant van de plank aan. Indien deze zijn verdwenen, wordt naar de voorstelling gekeken en de hoogte van de boven- of onderkant gereconstrueerd. Op twee tekeningen, schaal 1:5, worden

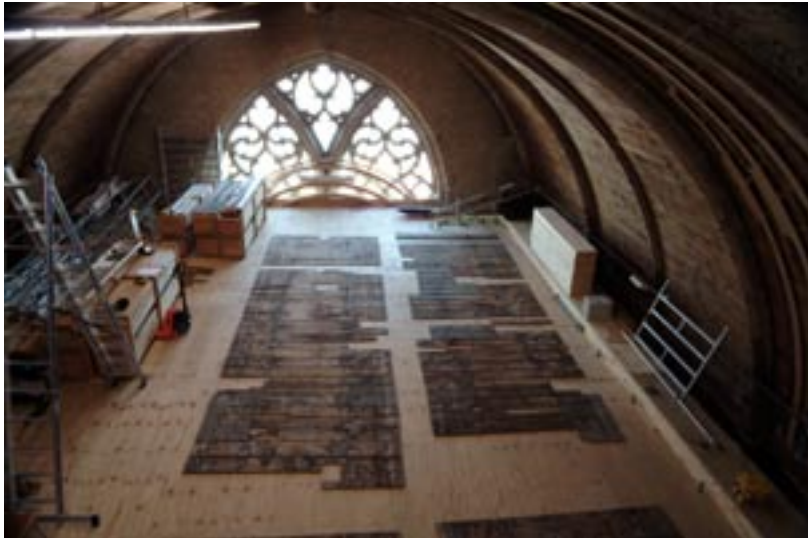
*Boven: uitleg van de planken in het noordtransept.  
Onder: getekend overzicht van de ontbrekende planken*

Het hout en de schildering van het Noordtransept zijn, in tegenstelling tot het Laatste Oordeel, nooit gerestaureerd. Wel zijn er reparaties uitgevoerd en zwakke gedeelten in het hout vervangen. Zo is er in 1830 een grote reparatieronde uitgevoerd door de heer D. Luyt, die zijn naam heeft achtergelaten op het gewelf met het desbetreffende jaartal. Deze reparatie was noodzakelijk, omdat het beschot zeer verzwakt was door lekkages en aantasting. Het noordelijke vak naast de viering is vervangen door een vak met het wapen van Sypensteyn en met het jaartal 1830. Het meest noordelijke vak aan de zuidzijde met het wapen met de negen bollen (het wapen van Quirinus) is voor de helft vervangen door negentiende-eeuws hout. Terwijl de westelijke ciborie van de noordkant gedeeltelijk negentiende-eeuwse inzetstukken heeft. Van de in totaal 500 planken ontbreken er grosso modo 100 en zijn er 100 in de negentiende eeuw vervangen.

De oorspronkelijke planken (300 in totaal) zijn in slechte tot zeer slechte staat. Door vocht, verstikking en aantasting door schimmels en houtboorders zijn de planken zeer verzwakt. De kwaliteit van de schildering, de historische betekenis en de compleetheid van het noordtransept maakt het echter noodzakelijk het beschot te restaureren en terug te plaatsen op zijn oorspronkelijke plek. De ontbrekende delen in de planken en in de vakken zullen worden aangevuld zodat een compleet beeld ontstaat van het beschilderd beschot van het noordtransept.

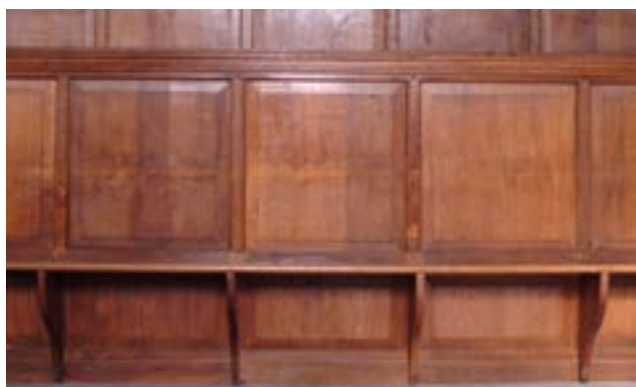
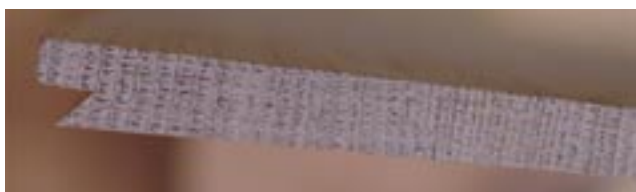
*Boven: wagenschot planken van de 17de eeuwse banken  
Onder: kopse kant van het wagenschot met mergstralen en jaarringen*

Aan de kopse kanten kan men wagenschot of kwartiersgezaagd hout herkennen aan zijn haaks op de plank staande jaarringen. De zijkanten hebben een fijne nerf met gladde spiegelende vlakken. Een belangrijk kenmerk is de tapse vorm. De onderkant heeft een breedte van 1 a 1,5 cm, de bovenkant van 0,7 tot 1 cm. In de onderkant is ruimte voor de V-vormige groef en de bovenkant wordt afgeschuind aan de voorkant voor de messing.

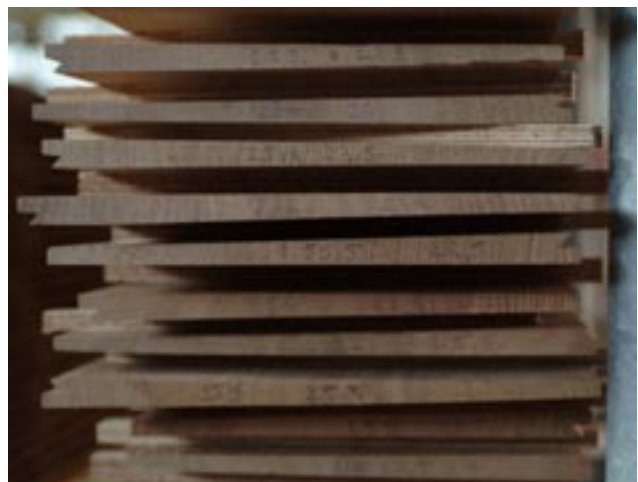
*De tapse vorm van het wagenschot*

middel van wiggen konden planken van een centimeter dik worden gekloofd, die taps toelopen. Dit splijtingsproces is de eerste handeling voor de wagenschotvervaardiging (bij traditionele kuiperijen in Frankrijk wordt dit proces tot op heden nog gehanteerd).

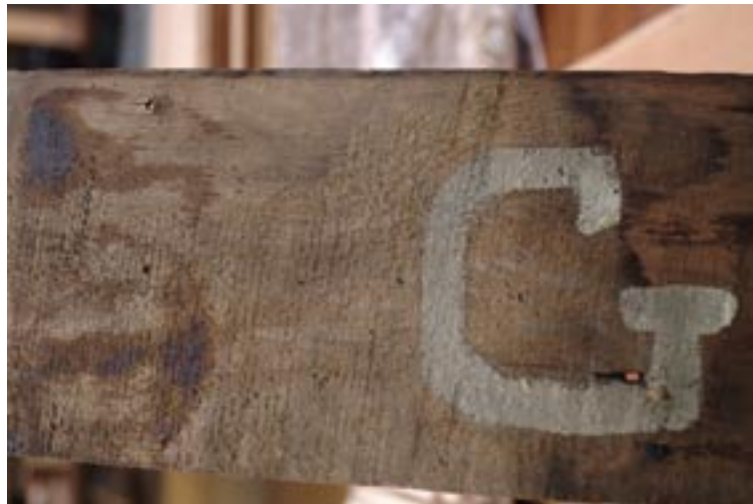
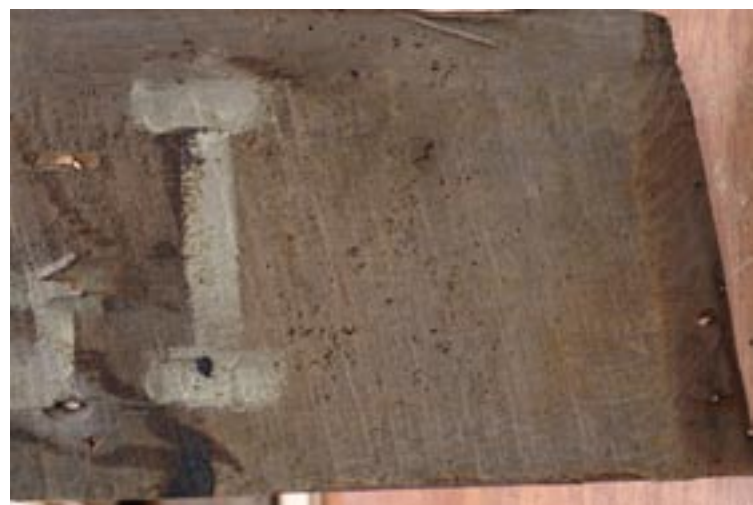
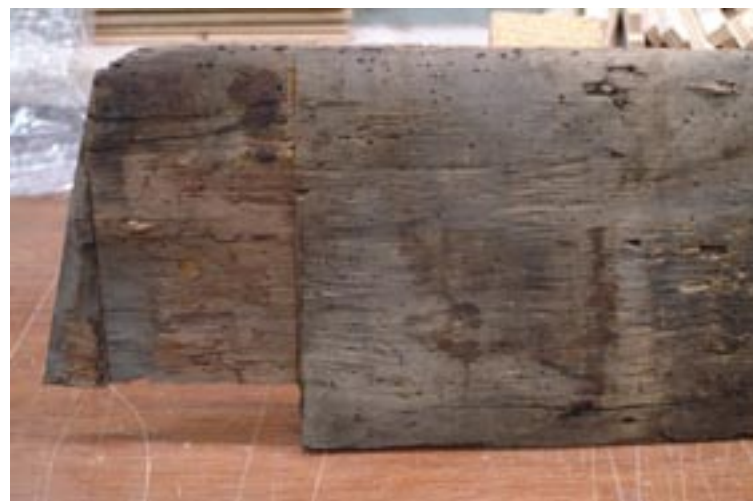
Boven: machinaal gezaagd; midden: hand gezaagd; onder: gekloofd

De planken zijn geschuurd aan de zichtkant, aan de achterkant zijn de bewerkingssporen met strijklicht zichtbaar, bij machinaal gezaagd hout, een regelmatige zaagslag, bij handgezaagd hout een onregelmatige zaagslag. Bij kloven zijn veel spiegels zichtbaar en zijn in de nerf onderdelen van het hout meegetrokken. Wagenschot werd voornamelijk toegepast als afwerking omdat het voor hout een minimale werking heeft, weinig krimp en geen kromtrekking, en het bovendien fraai oogt. De term wagenschot heeft uitsluitend betrekking op eiken, niet op andere houtsoorten.

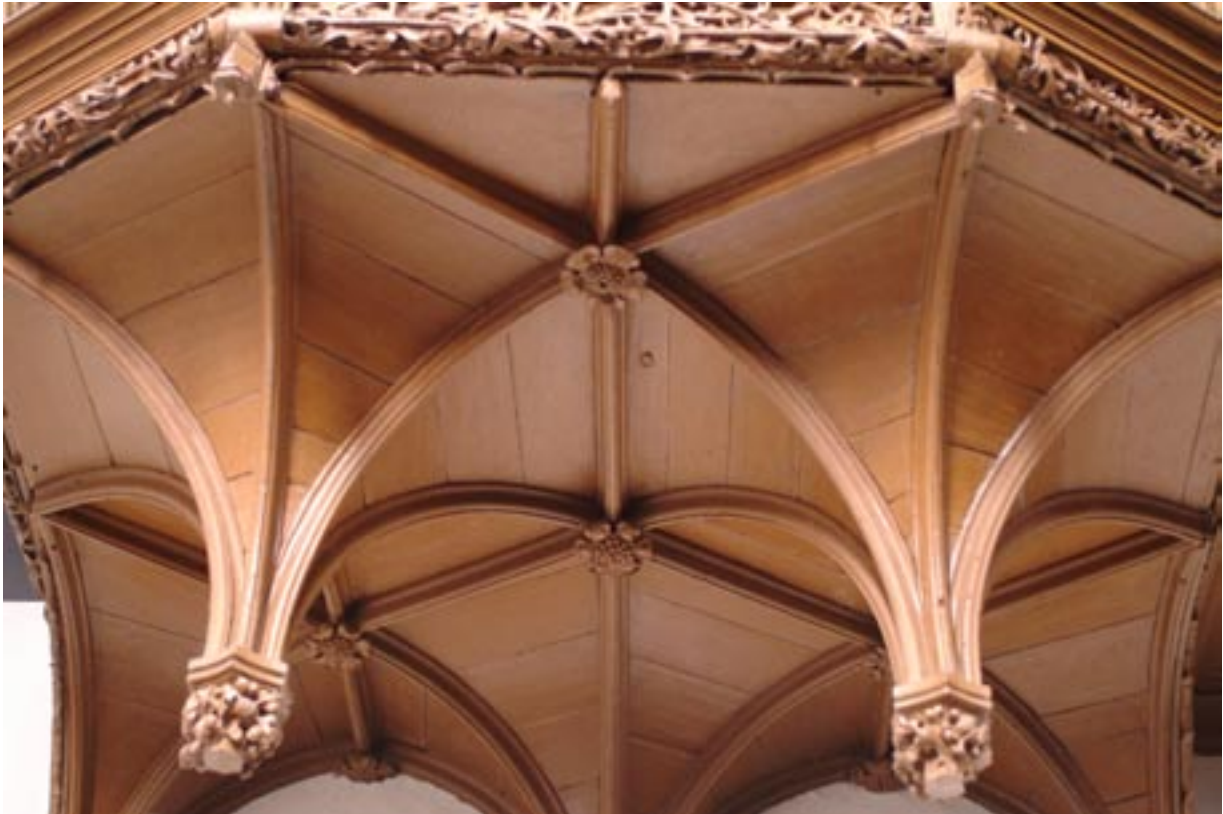
*Het gewelfje van het orgelbalcom*

koorgestoelte, gewelfvlakken van het balkon van het Van Covelan orgel, de zijpanelen van de orgelkas, de paneelvlakken van de onderkant van het koorhek en het herdenkingsbord “De Christelijke Zeevaart”. Waarschijnlijk zijn de paneelschilderingen “De zeven werken van barmhartigheid” van C. Buys, waarvan het origineel in het Rijksmuseum hangt en een kopie in de kerk, ook van wagenschot vervaardigd.

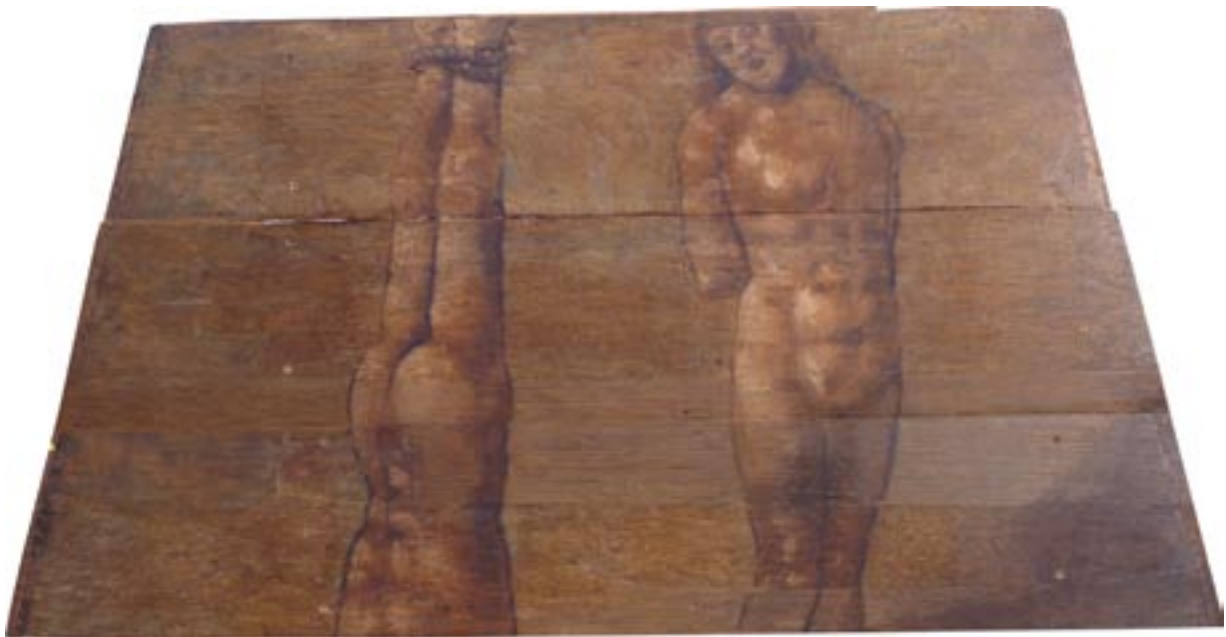
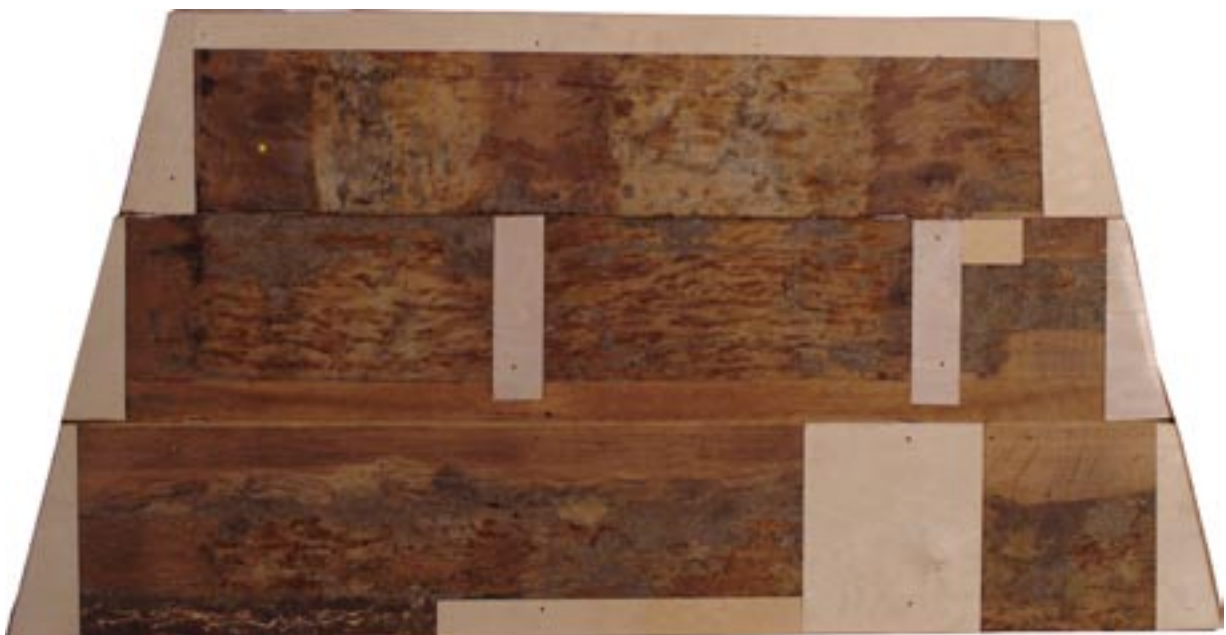
*Boven: voorkant hellevak Onder: achterkant hellevak*

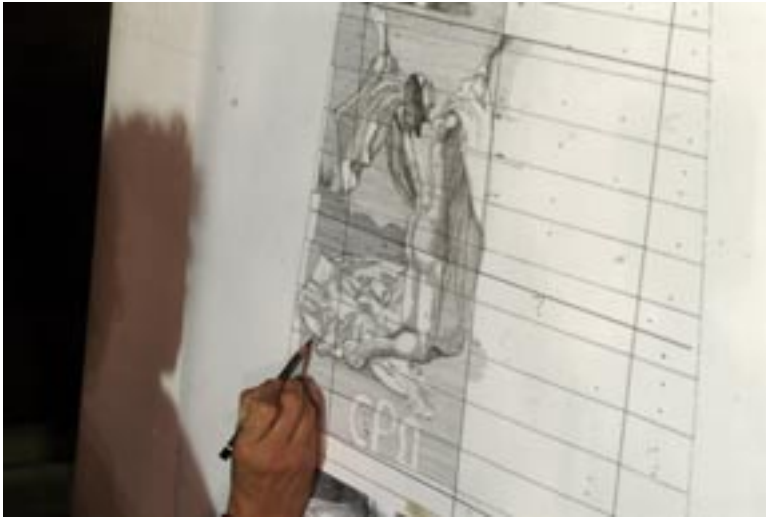
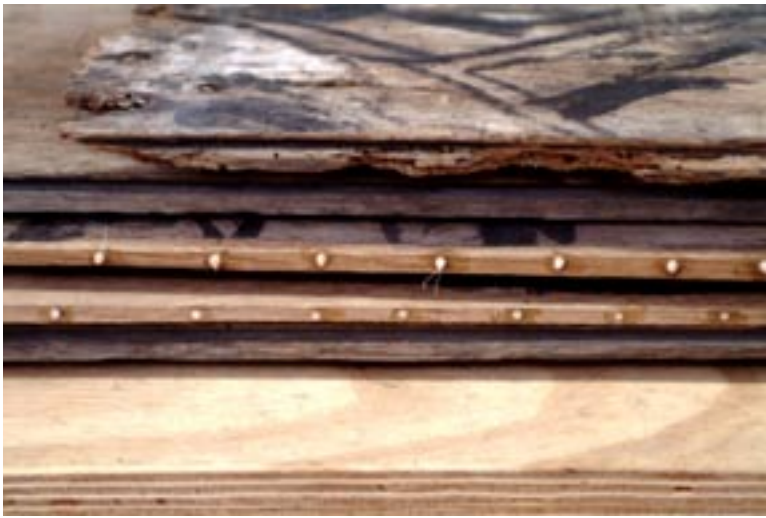
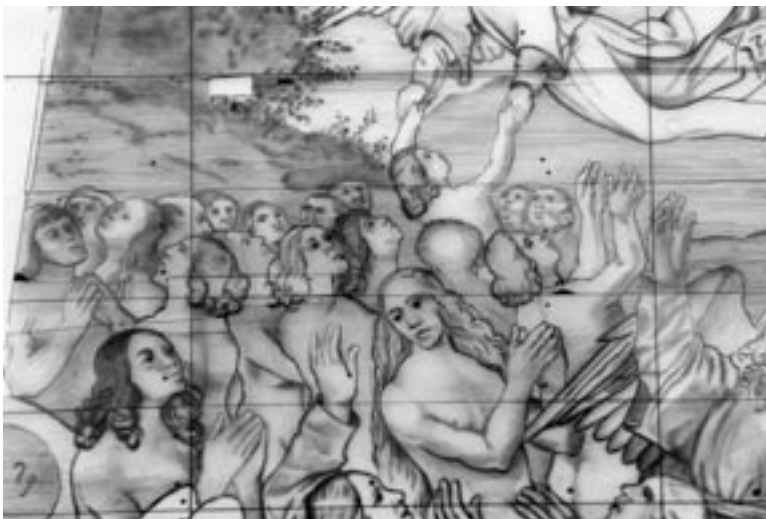
*Boven: de gehele voorstelling wordt minutieus getekend  
Midden: deuvelpennen  
Onder: detail van een tekening*

de planken en spijkergaten weergegeven. Op afdrucken van de tekeningen wordt de voorstelling getekend. Aan de hand van het oude spijkerpatroon worden de spijkergaten in de sporen gezocht. Dit patroon moet corresponderen. Een afwijking geeft de veranderde tussenruimte weer. Ook kan een horizontale verschuiving worden bepaald. Met de twee verplaatsingen van het beschot (één keer naar Amsterdam en weer terug naar Alkmaar) zijn de zijkanten verzaagd om een plaatsing te vergemakkelijken. De voorstelling verschuift hierdoor horizontaal en omhoog. Indien de authentieke plaats is bepaald, kan de zijkant van de plank ook worden aangeheeld. Dit gebeurt met nieuw wagenschot. Met bamboe deuvelpennen wordt een verbinding gemaakt en verstevigd aan de achterkant met 1 mm dun triplex. De voorkant wordt in 1 vlak gesteld met een doorlopende nerf. De hoeveelheid nieuw restauratiehout is bij deze voorstelling minimaal.

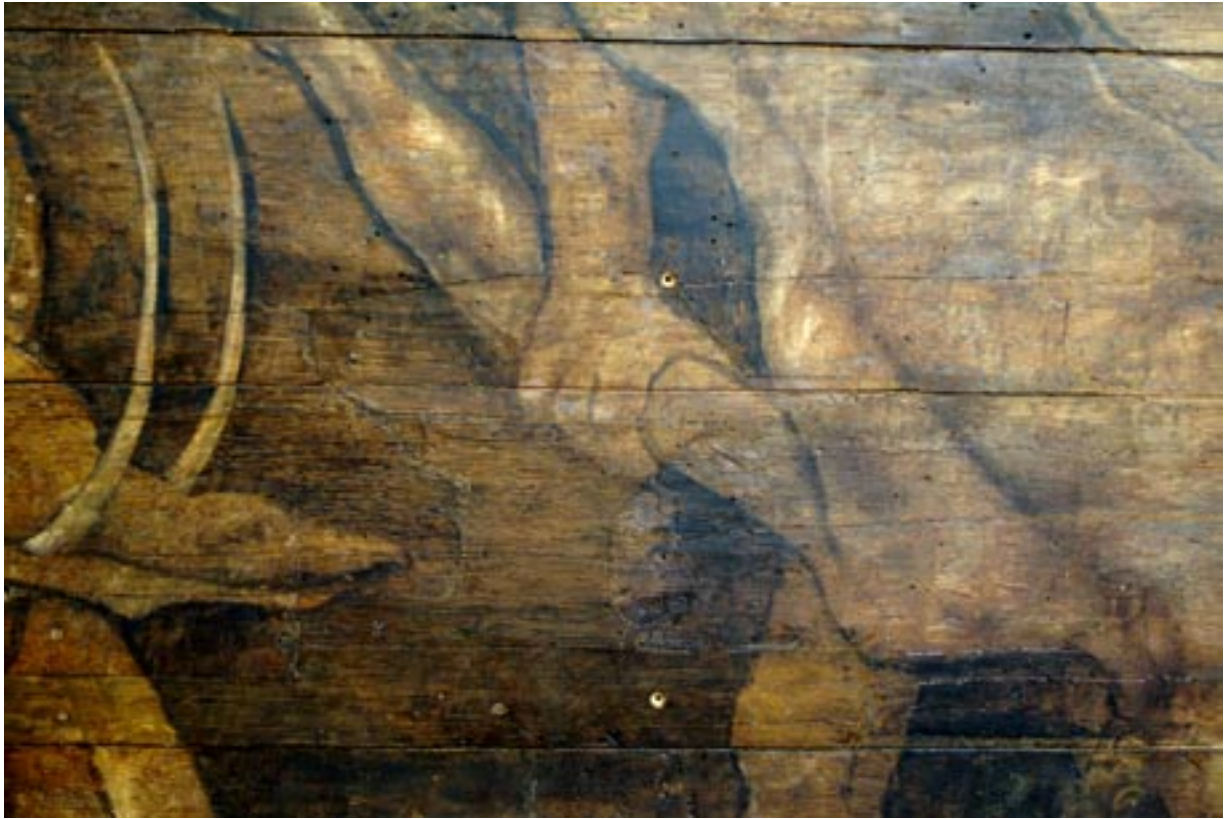
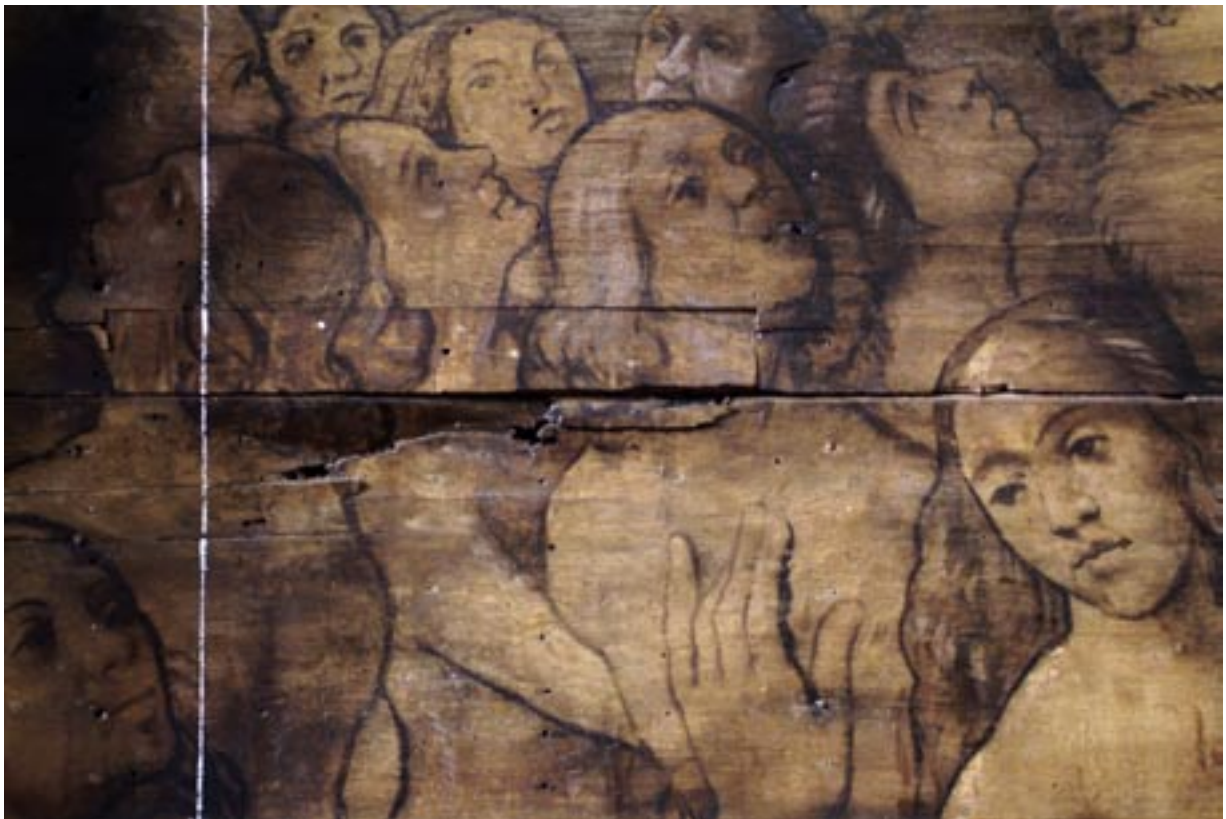
*Boven: behouden restauratie plankjes  
Onder: detail van de beschildering*

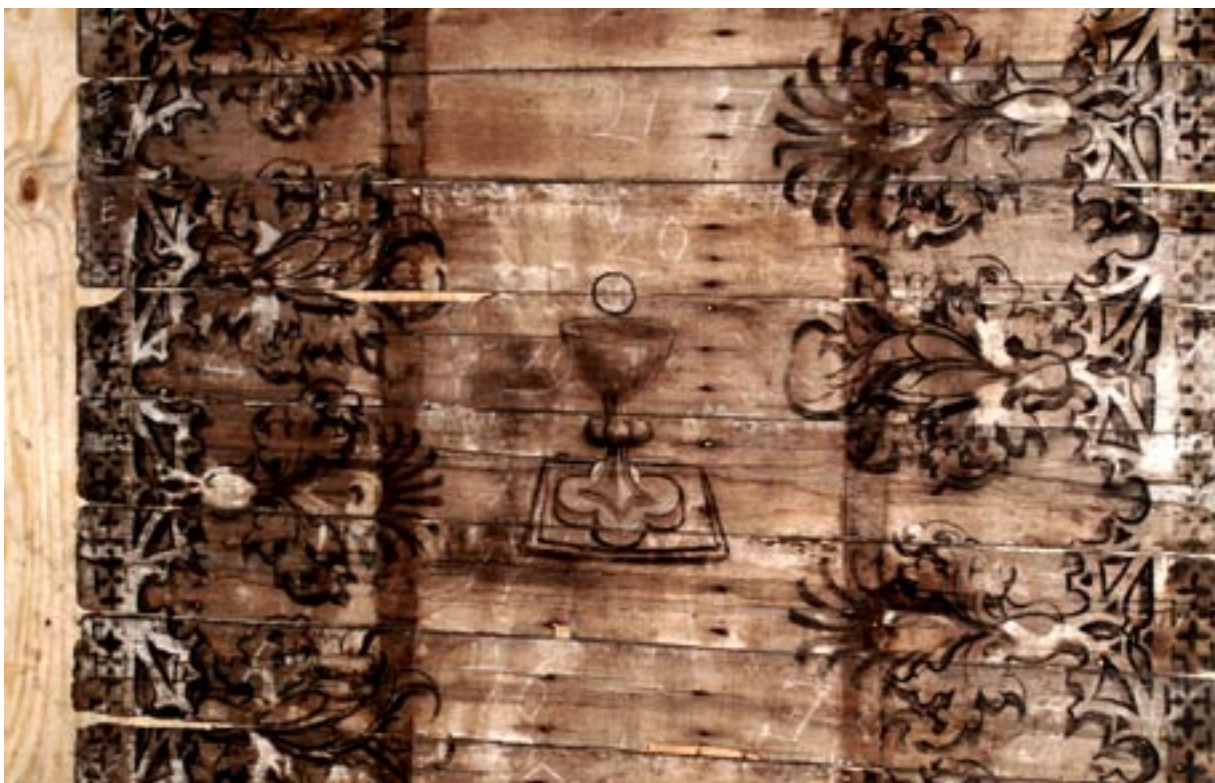
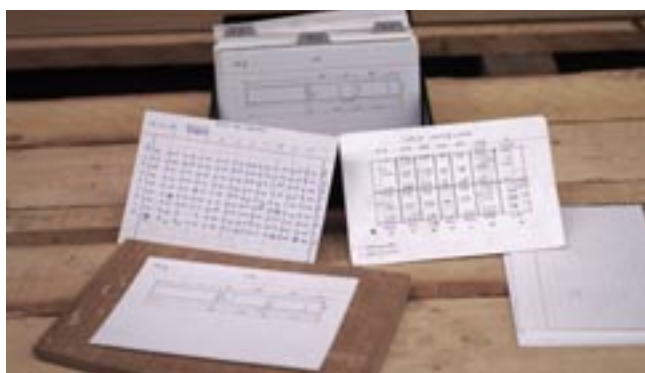
*Boven: ciborie uit noord transept met krijtnummering en latafdrukken.  
Onder: kaartsysteem*

Na de vondst in het Rijksmuseum gaf de uitleg van de planken een eerste indruk van de volledigheid van de schildering. Twee typen nummeringen waren met krijt op de planken aangebracht (na de demontage). Na enig puzzelen was ook duidelijk dat niet alle planken correspondeerden met het betreffende vak. De naar Alkmaar in kisten vervoerde planken werden na drie jaar op

de steiger geopend, schoongezogen en gedocumenteerd. Van elke plank is een systeemkaart gemaakt met daarop aangegeven een voor- en achterkanttekening, waar de breedte, hoogte en dikte op aangegeven wordt als wel de spijkerafstand. Twee afdrucken van 17 centimeter

brede latten op de voorkant van het gewelfvak, bedoeld om het verwaarloosde beschot te ondersteunen geven extra informatie over de juiste plaats van een plank. De matenreeksen van de systeemkaarten worden omgezet in een programma. Afwijkende maten vallen op en geven aan dat een plank in een ander vak thuis hoort. Het gecreëerde overzicht geeft aan hoeveel hout er ontbreekt. Van de 14 gewelfvakken zijn er 13 bewaard gebleven. Van deze 13 vakken is nog ongeveer tweederde aanwezig.

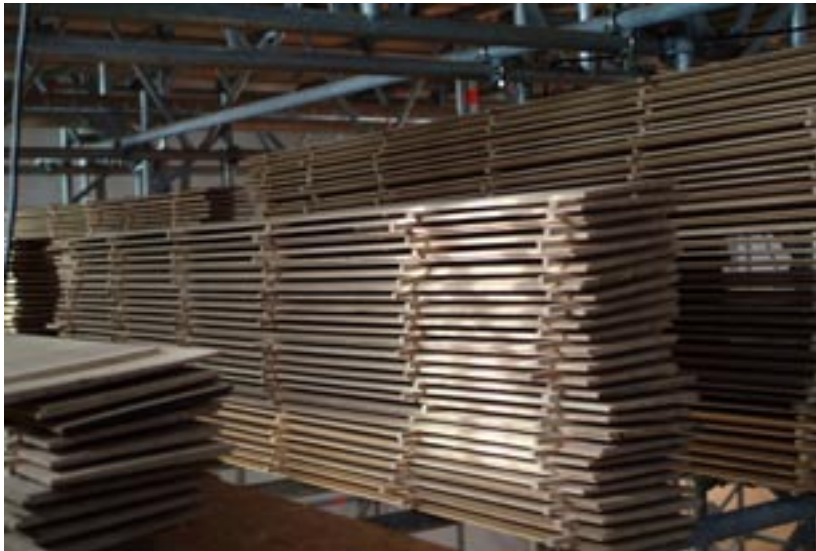
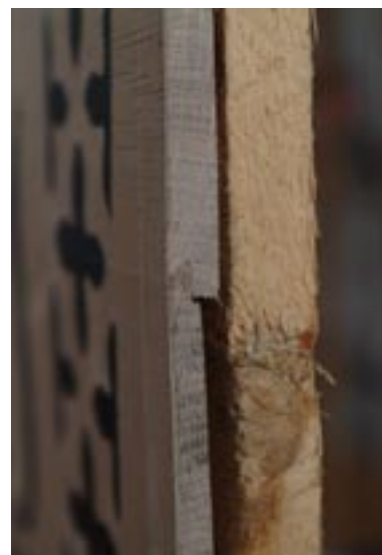
*Links: nieuw wagenbeschot. Rechts: messing en groef*

Op dit moment is gekozen voor het gebruik van fineerresten. In de fineerindustrie worden de esthetische kwaliteiten van kwartiers hout nog steeds gebruikt. Stammen worden met stalen klauwen beetgehouden en kwartiers geschild. De reststukken zijn planken van 2,5 tot 3 cm eerste kwaliteit hout zonder noesten of kwasten. Met een hoogte van gemiddeld 18 cm. Ideaal voor dit restauratie project. Dikkere stammen met een rechte nerf zijn niet te vinden. In het atelier van meubelrestaurator en vakcollega P. Bruys zijn deze fineerresten bewerkt en samengesteld tot wagenschot planken.
