## Restauratie kerkers kantongerecht te Deventer

### *Colofon*

**Opdrachtgever** J.F.J.J. Driessen adviseur Rijksgebouwendienst

Utrecht, augustus 2011

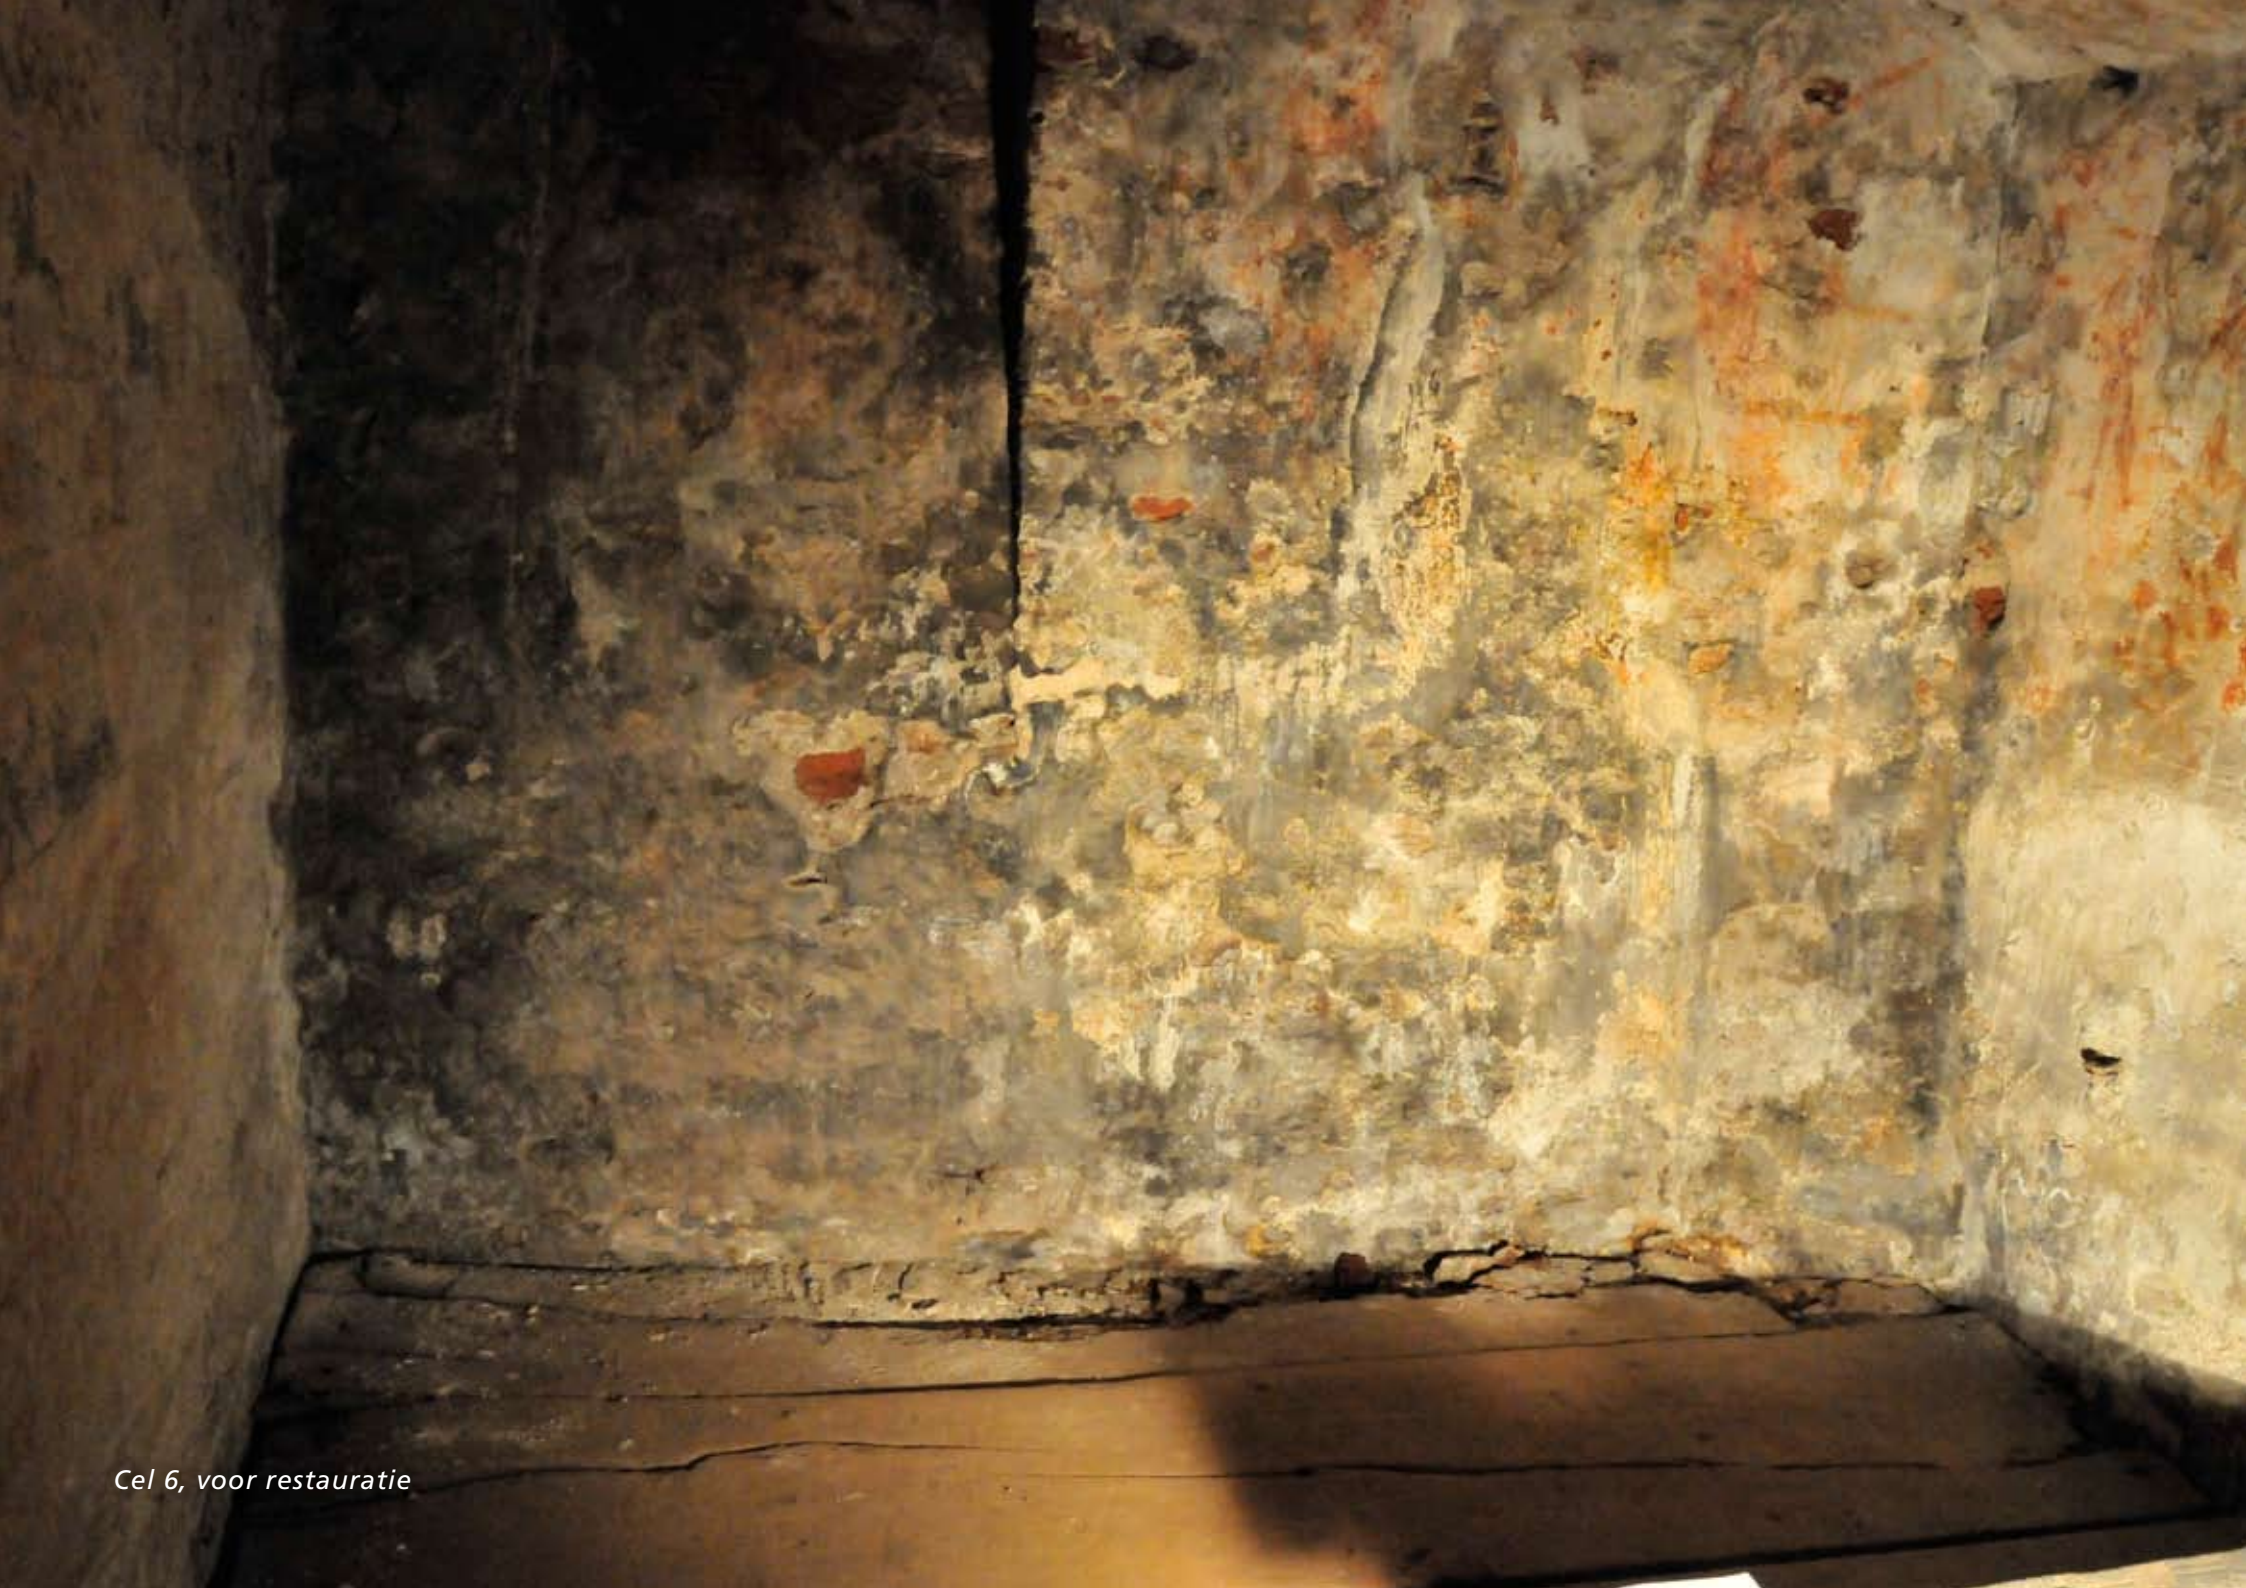
*Cel 6, voor restauratie*

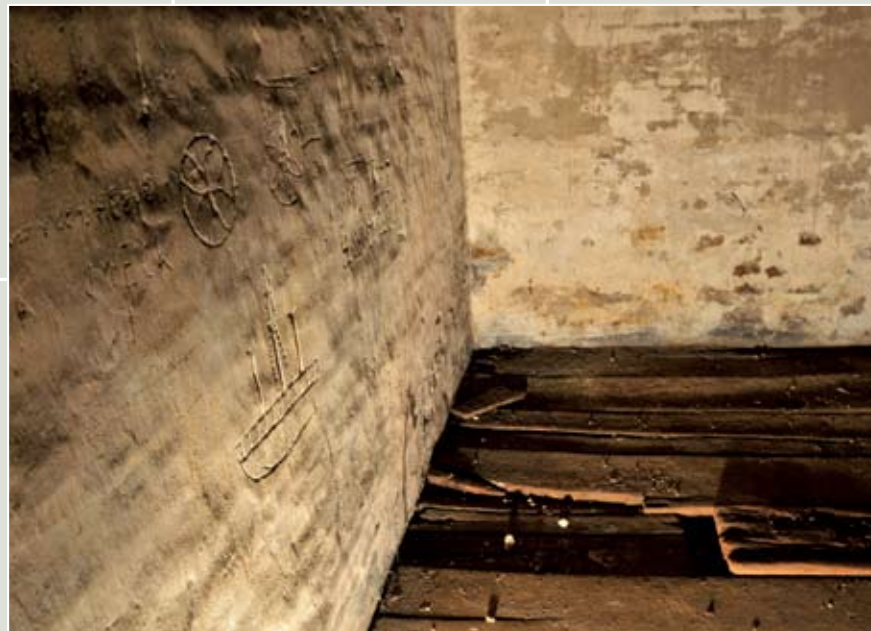
*Cel 7 situatie voor restauratie*

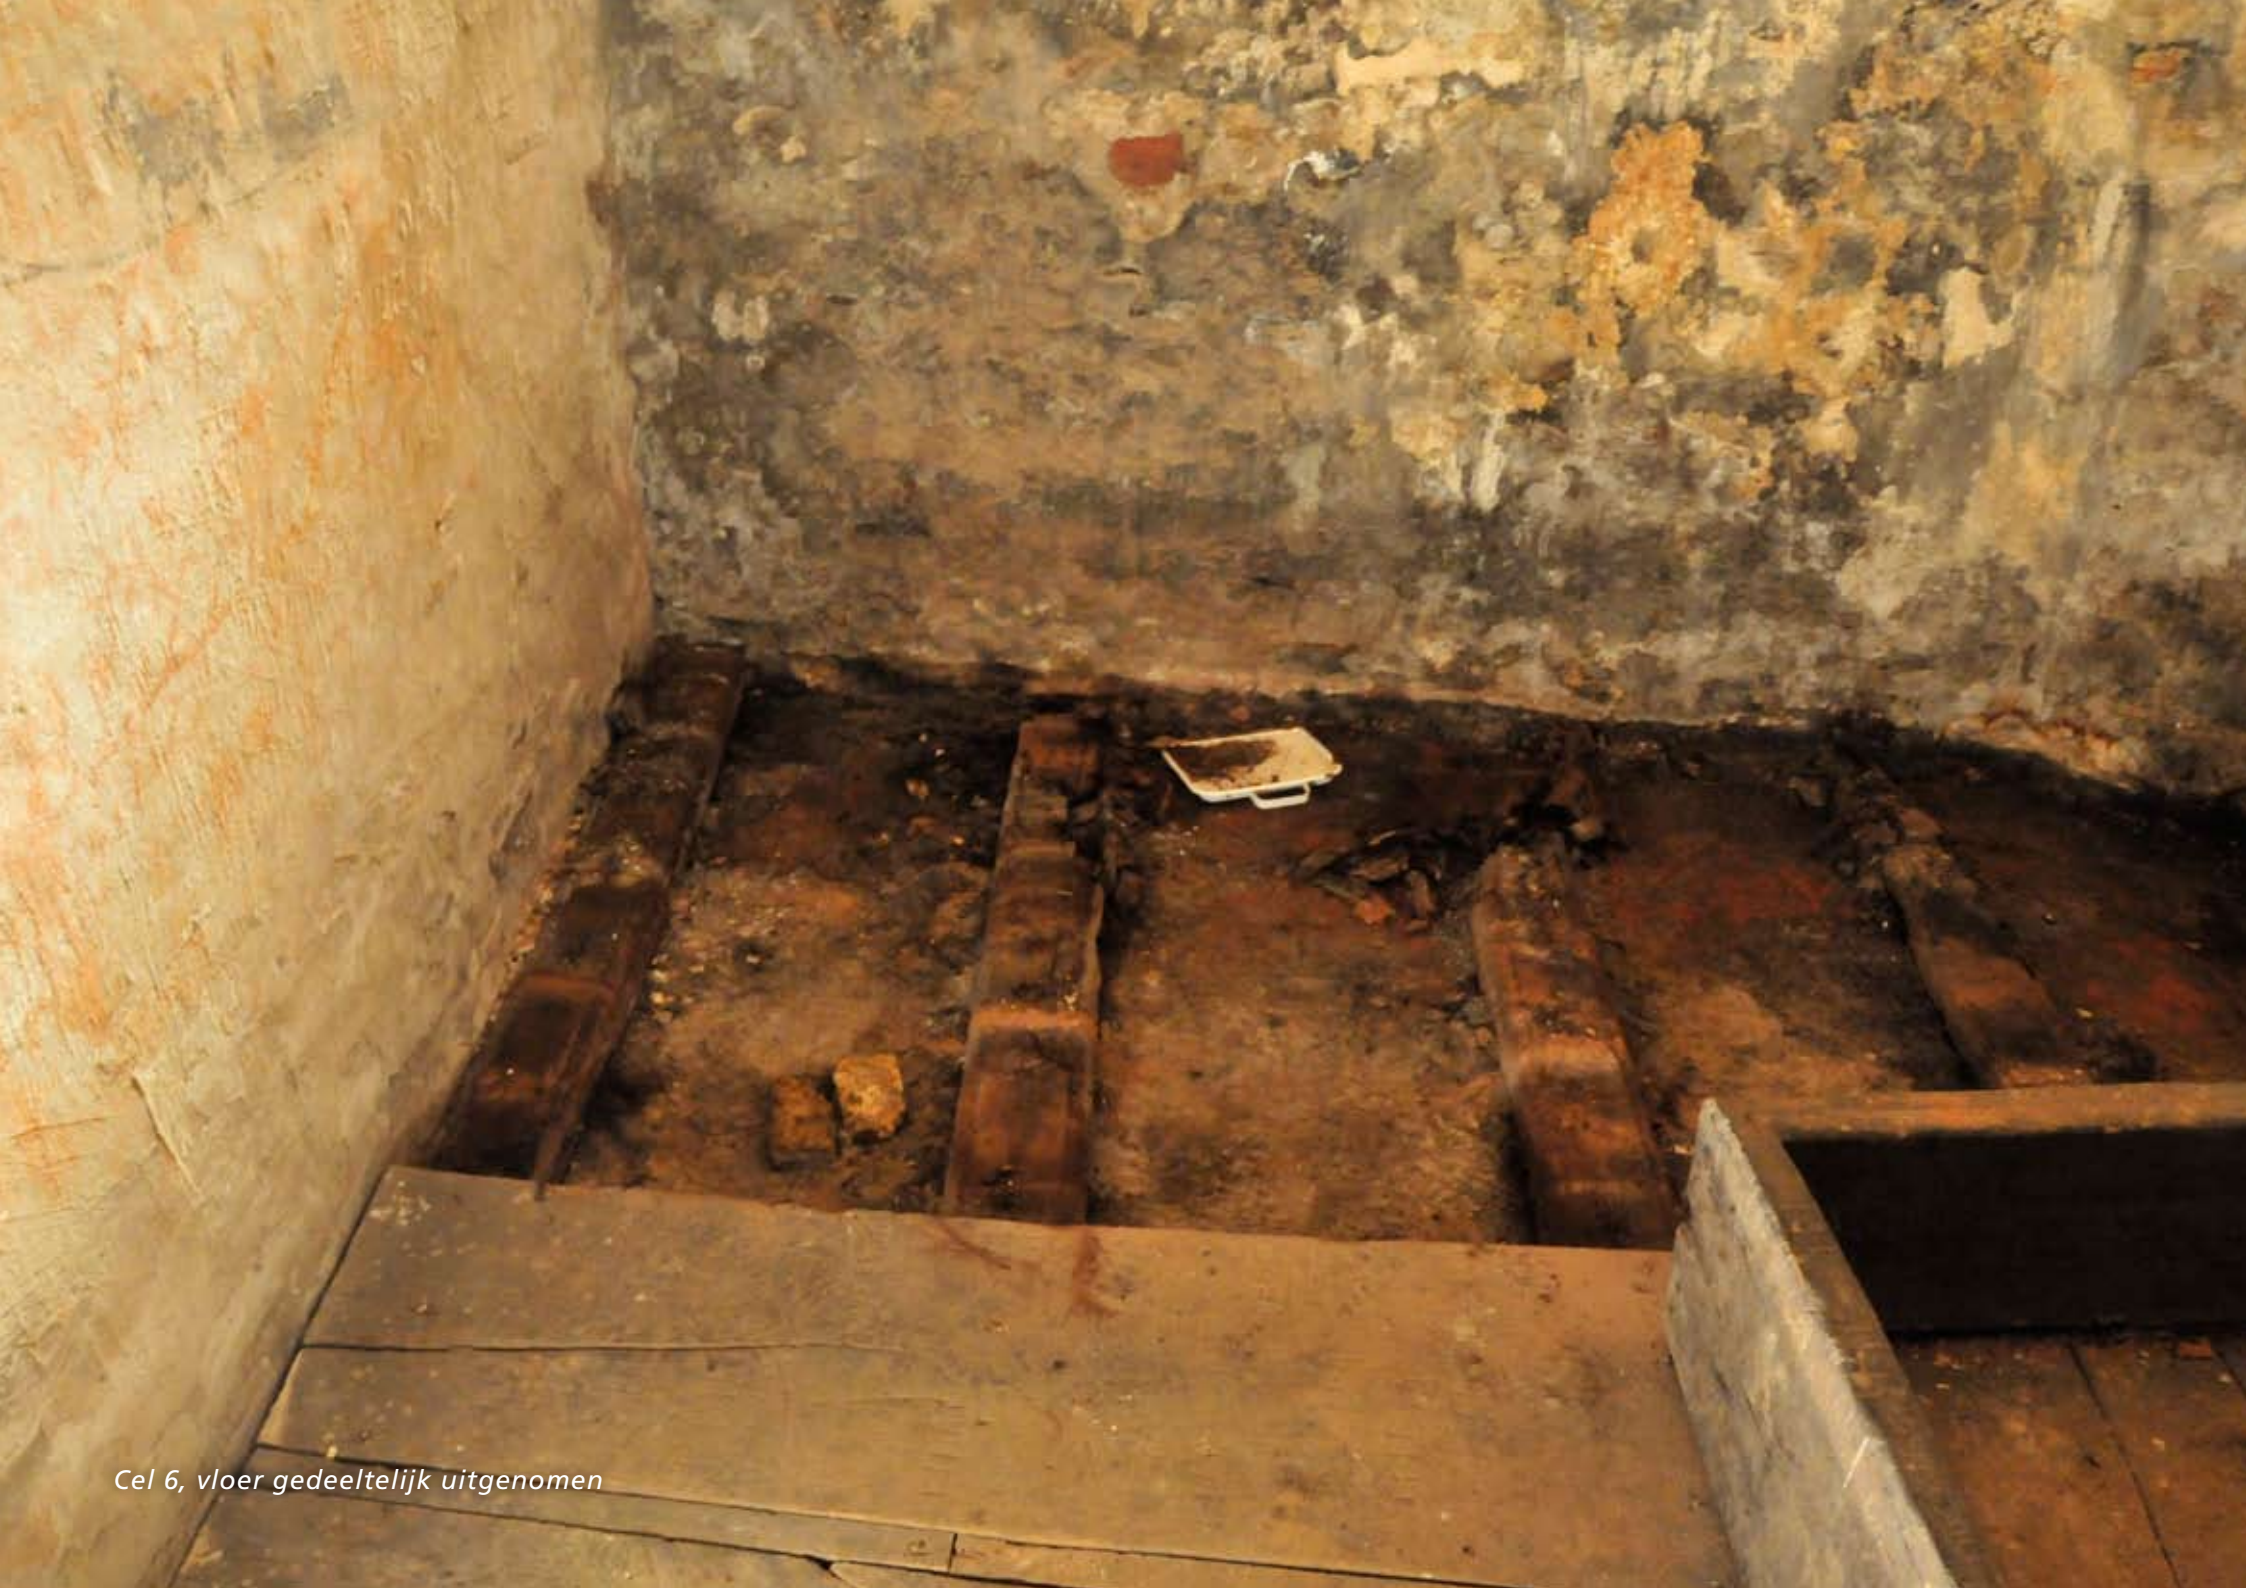
Cel 6, vloer gedeeltelijk uitgenomen

- Houten vloer is uitgenomen en gerestaureerd.
- Houtknagers zijn bestreden met de warmtemethode van Van Lierop.
- Alle onderdelen van de houten vloer zijn bewaard gebleven.
- De onderbalken zijn vervangen door nieuwe eiken balken.
- De vloer en britsen zijn teruggeplaatst en vastgezet met rvs schroeven.
- Het vuil van bijna 200 jaar dat is verzameld in de ruimte tussen de houtenvloer en plavuizen stenen vloer is verwijderd en onderzocht.
- Het gevonden materiaal is musaal tentoongesteld in een tafelvitrine in de voorruimte van de cellen.
- 1 cel is uitgelicht met moderne led verlichting.
- Historisch achtergrond rapportage is gemaakt over de Deventer cellen.

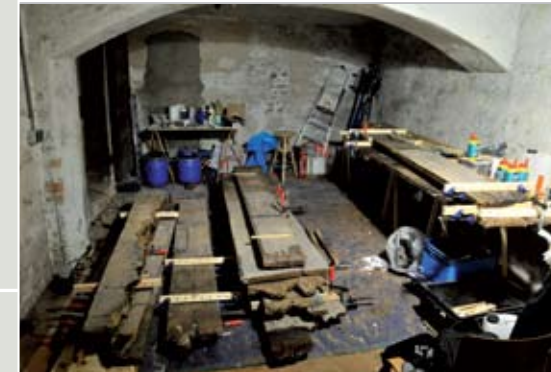
*Inrichting werkplaats voor uitvoering restauratie in centrale ruimte van de kelders*

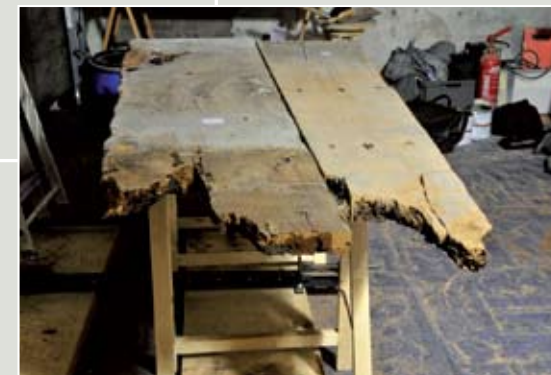
*Behandeling eiken planken*

De restauratie van het behandelde hout heb ik in mijn atelier in Nieuwegein uitgevoerd. Het hout is aldaar geïmpregneerd met mowilith opgelost in ethanol (met de kwast aangebracht). Na droging hecht de mowilith zich aan de aangetaste cellenstructuur waardoor enige stevigheid wordt teruggekregen. Hierna zijn de scheuren gelijmd met polyvinylacetaat oftewel houtlijm. Deze houtlijm is in diverse diktes aangebracht. Weggevreten ruimtes zijn laagsgewijs opgevuld met een vulmengsel van gezeefd houtstof tot pasta vermaakt met water en houtlijm. Deze handeling bleek tijdrovend omdat de pasta moet drogen en uitharden en in meerdere lagen moet worden aangebracht. Dit gold voor de restauratie van alle vier de cellen.

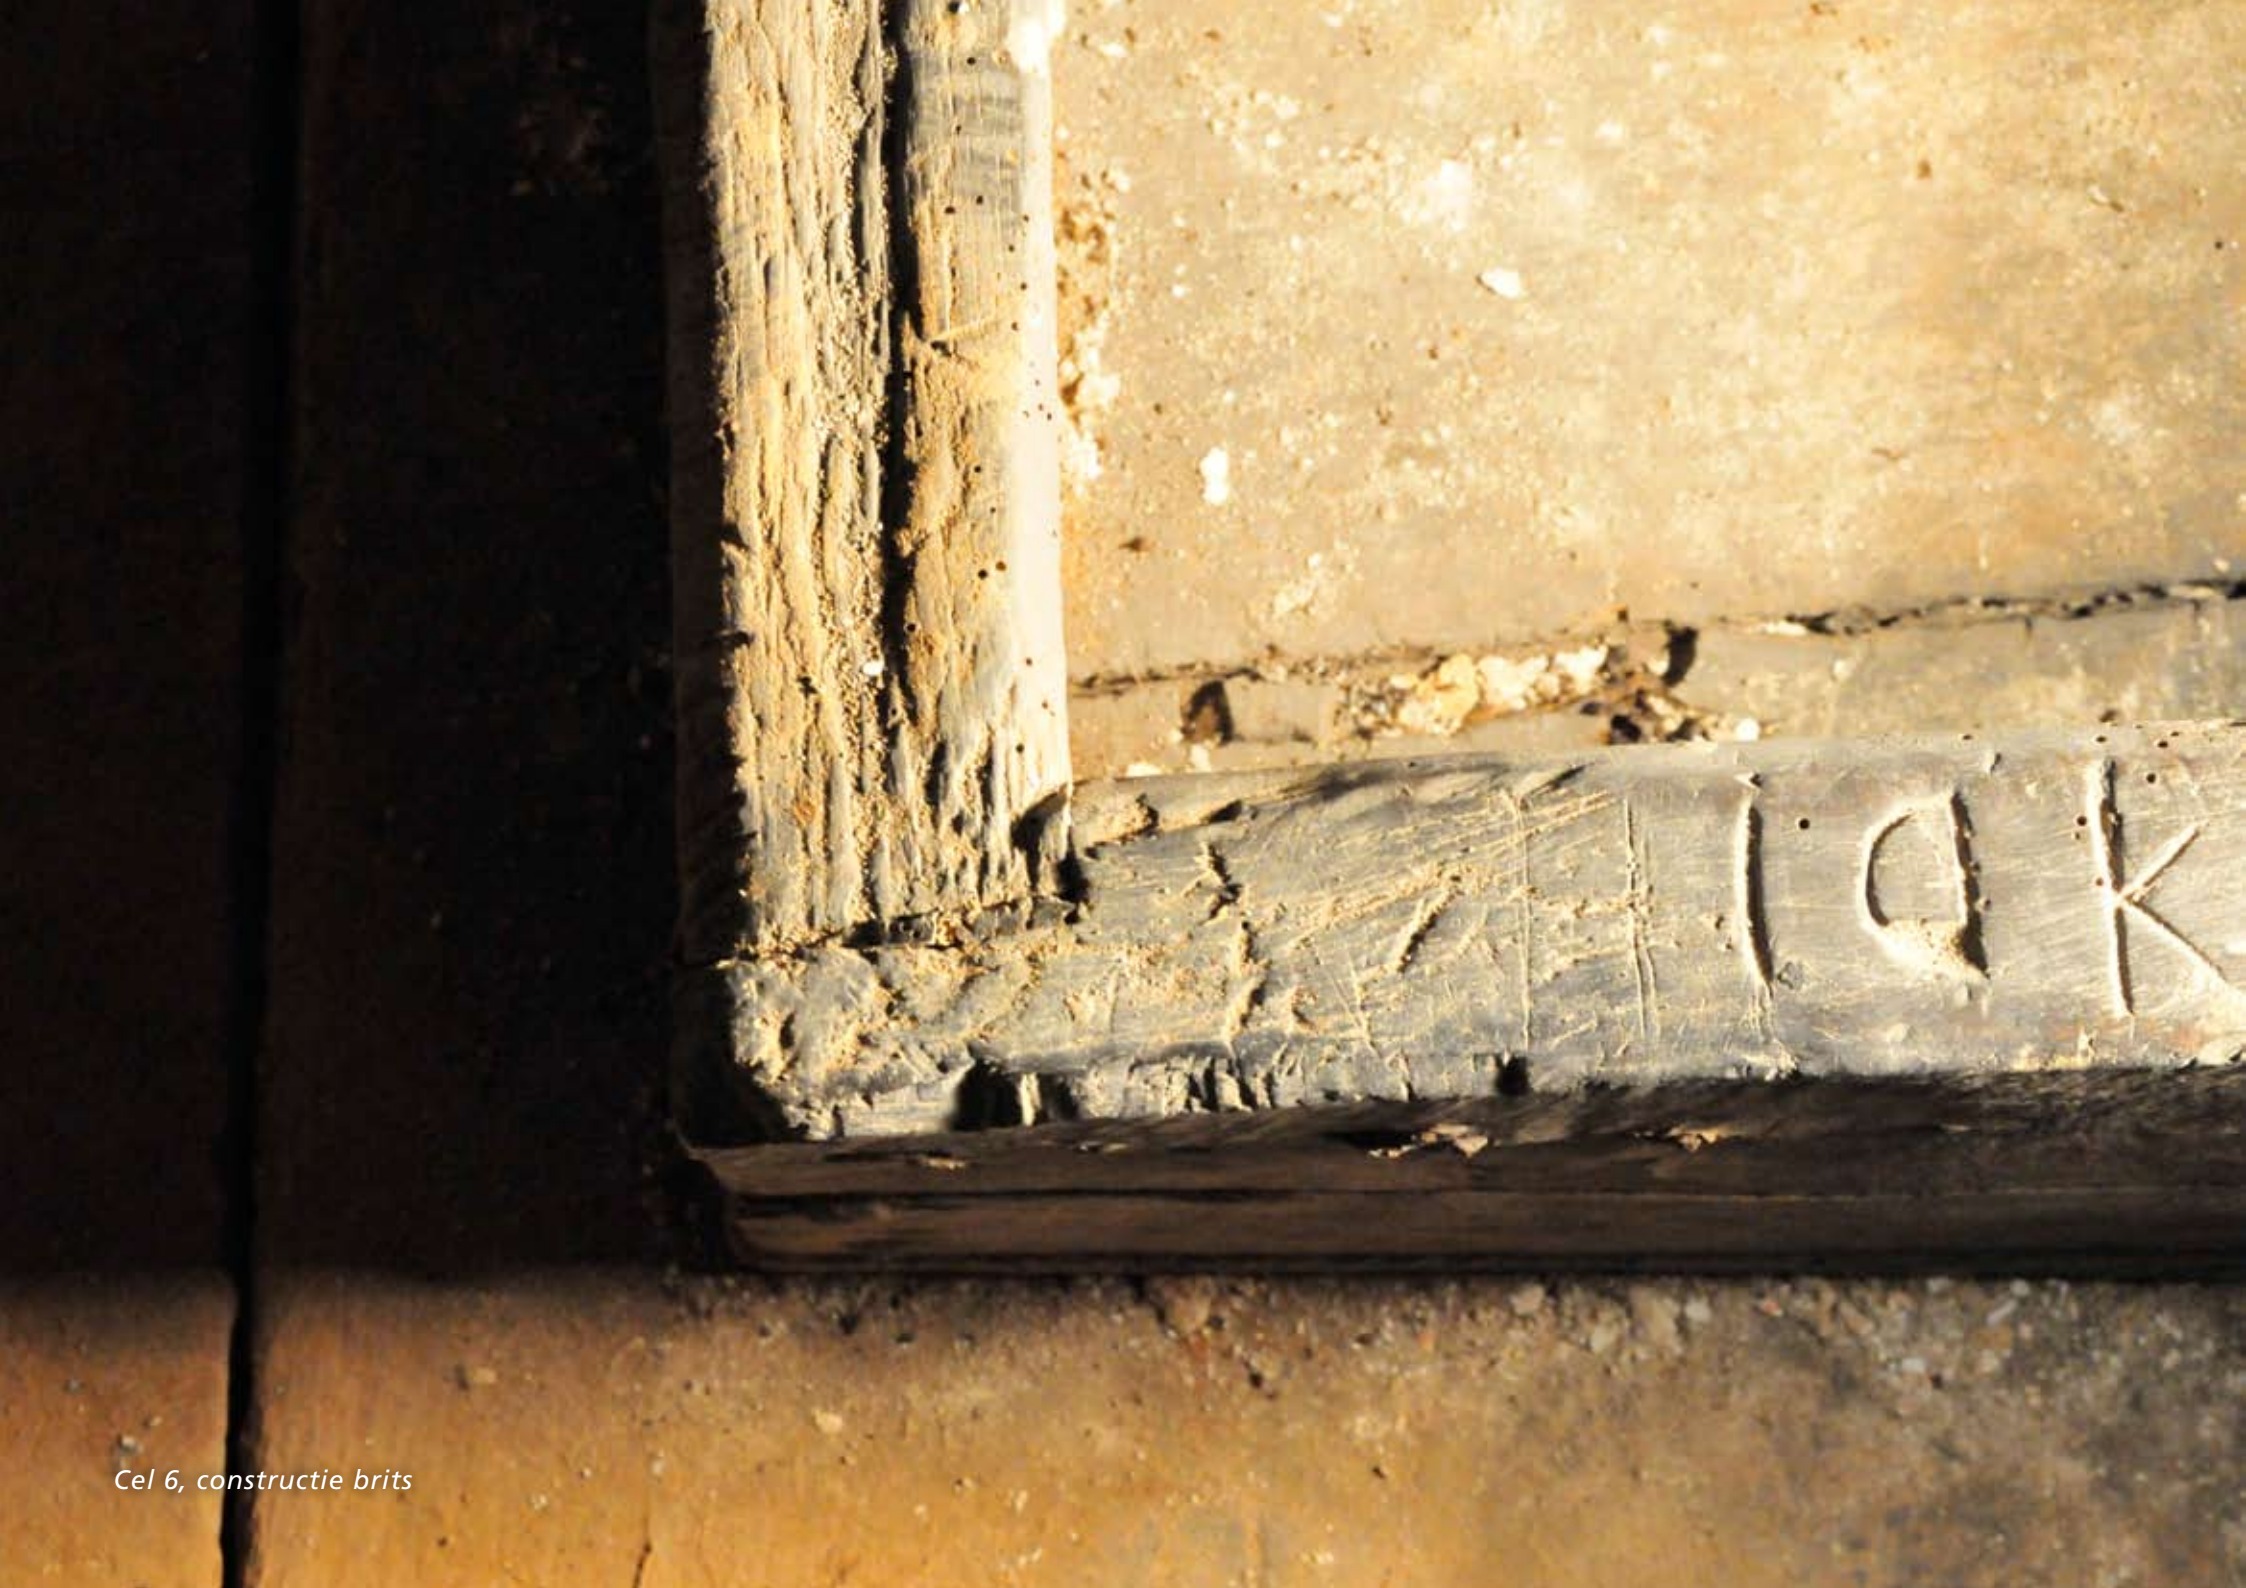
Het restauratieobject betreft vier authentieke cellen in een keldercomplex met nummers 9, 10, 11 en 12 behorende bij een groter geheel waarvan het grondplan grotendeels intact is en de indeling met cellen verdwenen is. Van de vier cellen is het ventilatiesysteem dichtgemaakt, waardoor er een versnelde degeneratie van de vloer is ontstaan. De sluisdeuren zijn in een opvallende goede conditie. Jammer is dat de stadsverwarming en elektrische bedradingen een toevallige doorgang hebben gekregen in de ruimten.

De vloer bestaat uit geprofileerde houten balken van 15 bij 7 cm waarop eiken delen zijn gespijkerd variërend in een breedte van 30 cm tot 60 cm bij een dikte van 4 cm. Deze vloer ligt op een plavuizen ondervloer. Het hout van de vloer is bij aanvang van de restauratie in een vergaande staat van verval.

Het voornaamste probleem dat zich in de cellen voordoet betreft houtrot in de vloer. De onderbalken zijn door schimmelaantasting vergaan en vermolmd. Dit vormt een bedje van vochtig turfmolm waarbij ventilatie totaal afwezig is. Opvallend is dat het niet muf ruikt. Het aanwezige vocht met schimmelsporen heeft ook de eikendelen van de vloer aangetast. Grote stukken hiervan zijn zacht door bruinrot en andere schimmels. Ook is er aantasting door houtboorders (de gangen hiervan zijn zichtbaar). Zowel de onderlaag van de vloer als de houten delen zijn dus in een slechte staat.

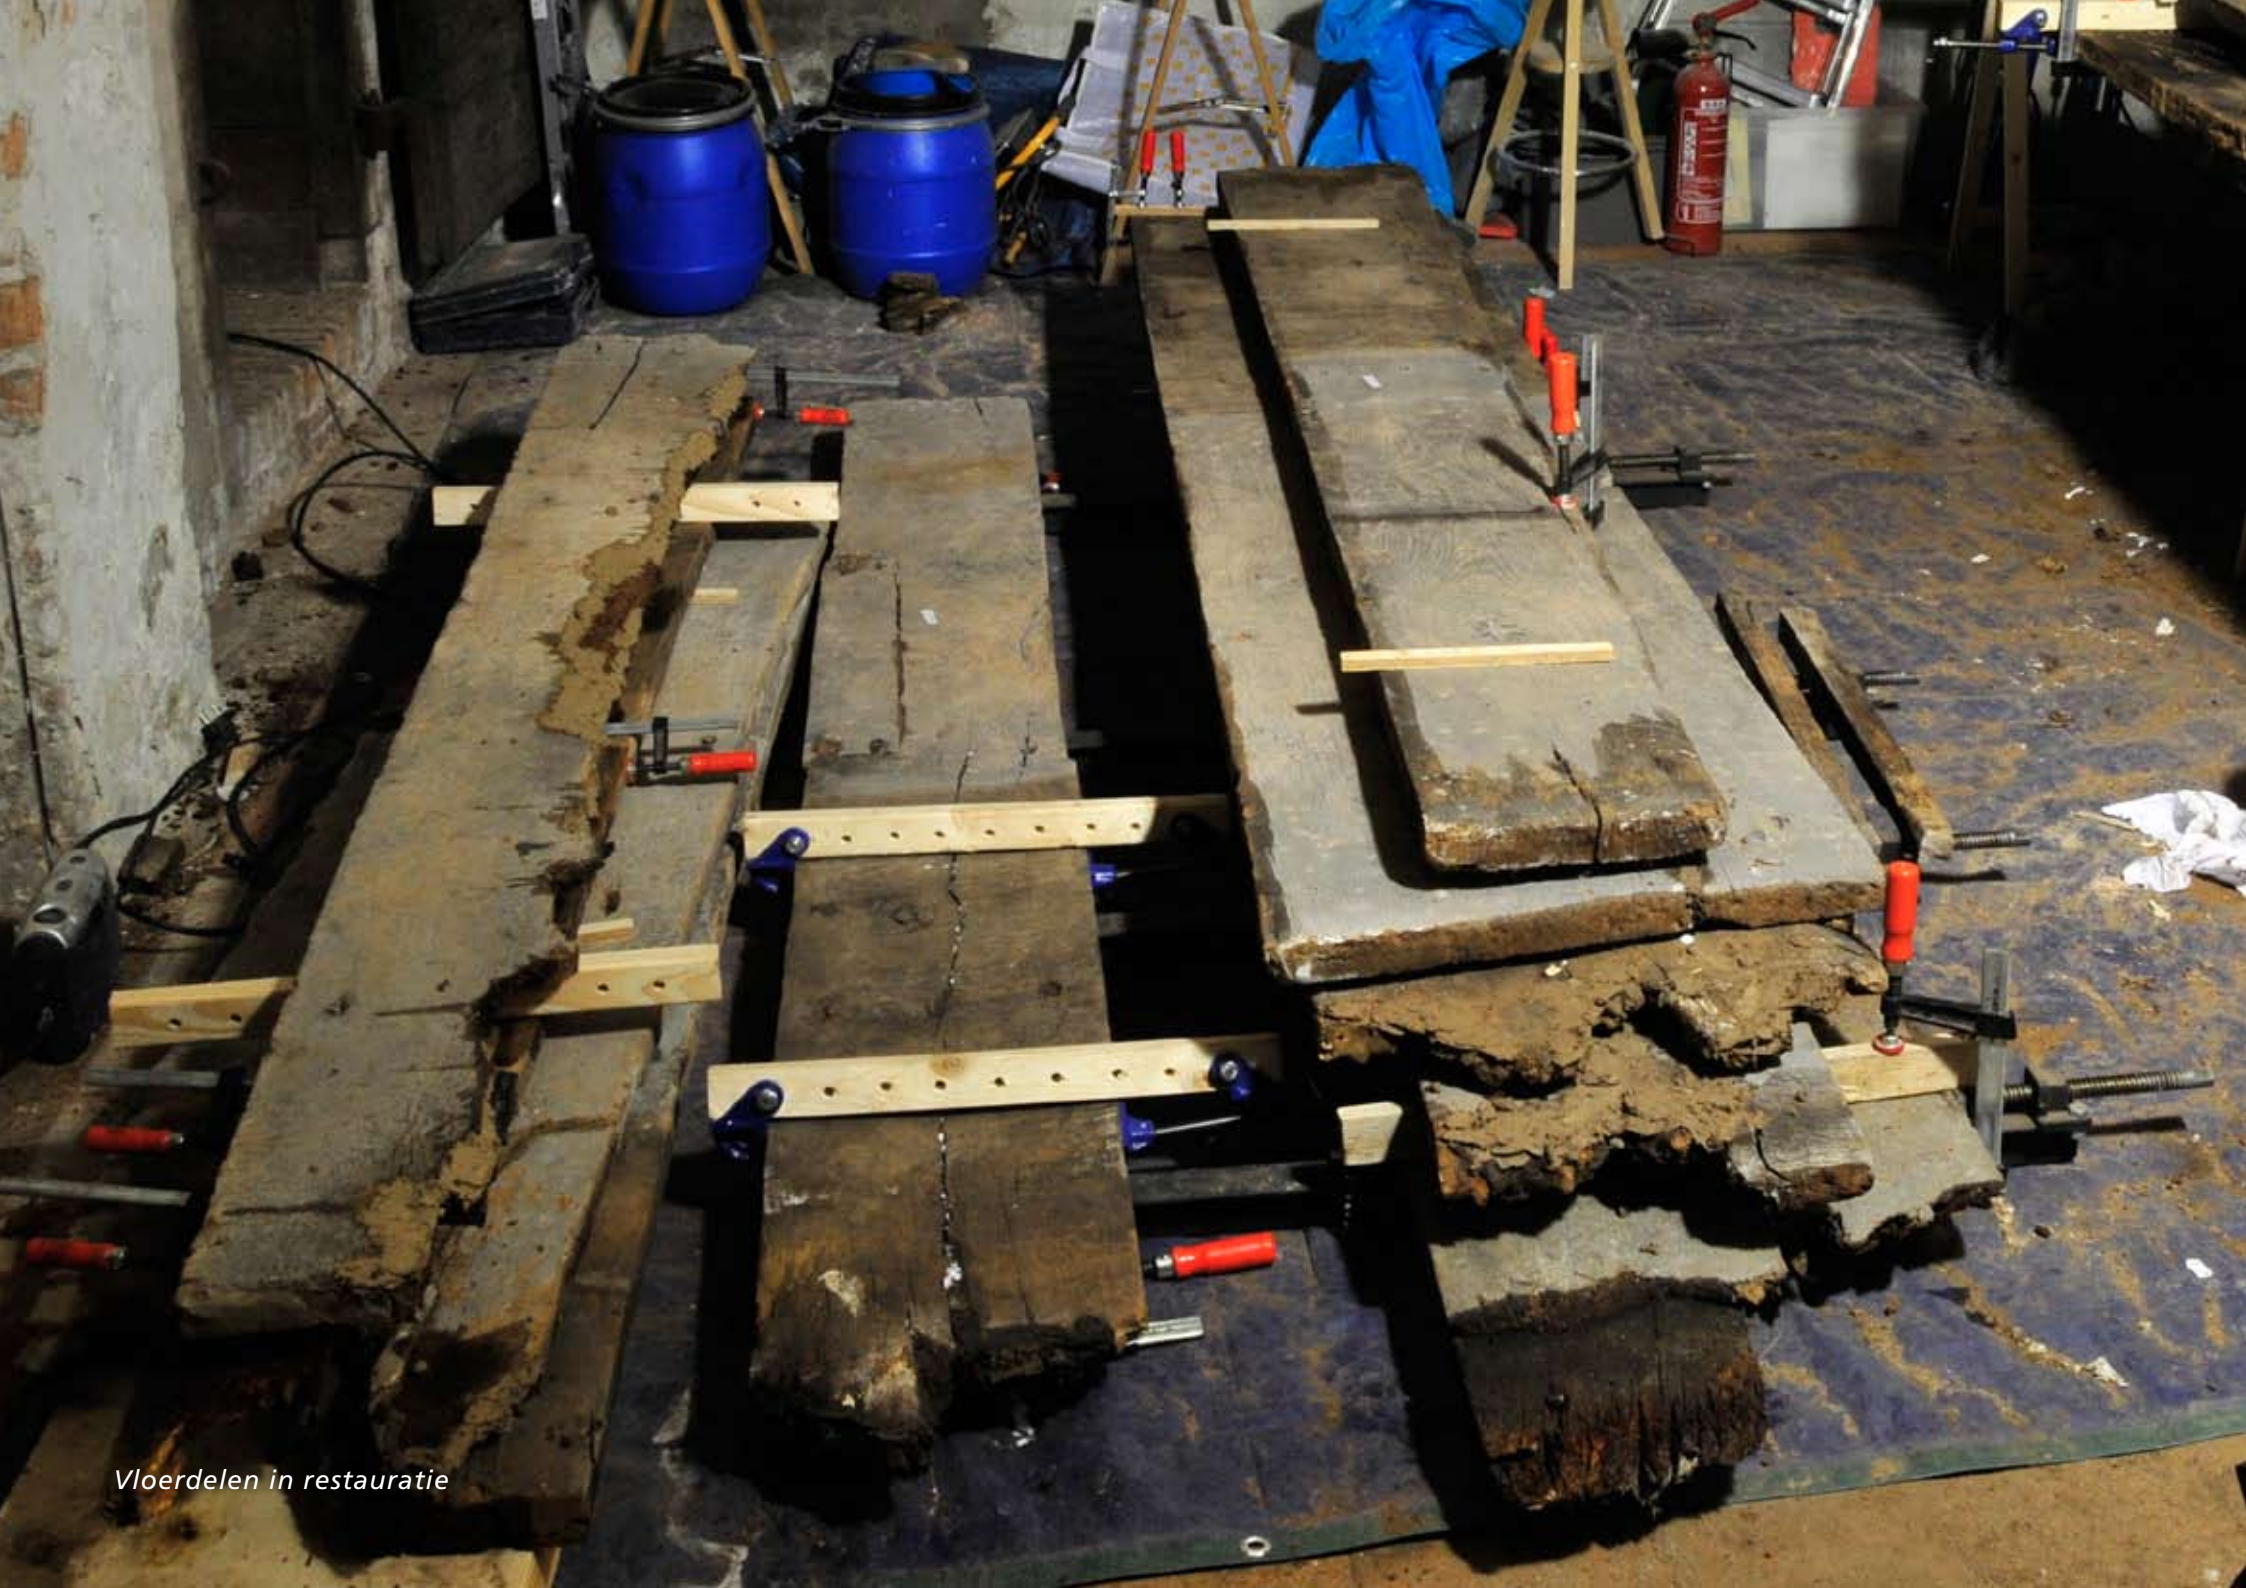
Vloerdelen in restauratie

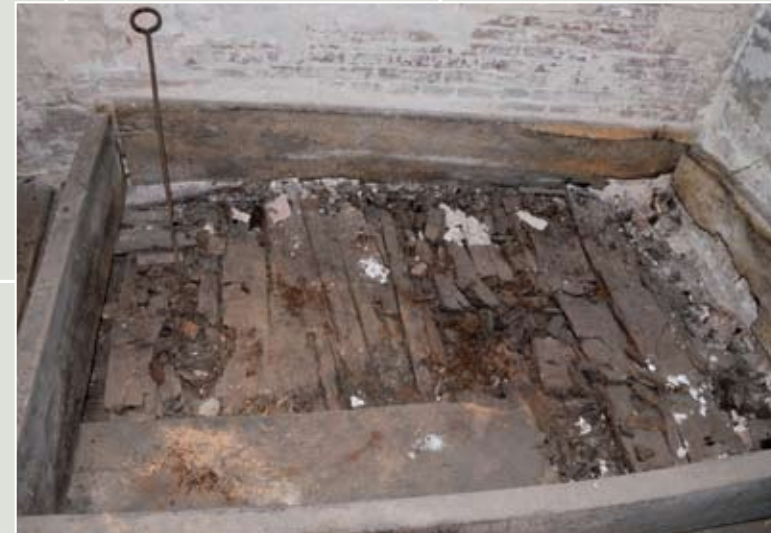
*Vloer en bris in cel 9*

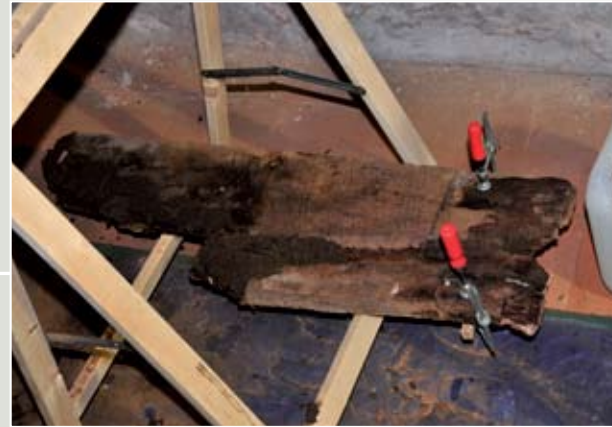
*Verlijming en impregneren van vloerdeel*

Beide plankdelen worden passend gemaakt voor de vloer. Voor de verlijming wordt gebruik gemaakt van een polyvinylacetaat oftewel pva lijm of houtlijm gedacht wordt aan een d2 (in mindere mate waterbestendig, maar wel stabiel van structuur).

De eiken vloerdelen worden waar nodig geïmpregneerd, zodat er enige stevigheid in het hout wordt gecreëerd. Het impregneermiddel dat daarbij wordt gebruikt is Mowilith opgelost in ethylacetaat (verhouding 1:1). Dit mengsel wordt opgelost in propanol (verhouding 1:7). Opgemerkt dient te worden dat ik bij het impregneren een zekere terughoudendheid zal betrachten. Alleen op die punten waar het hout slecht en zwak is, zal ik een impregneermiddel gebruiken.

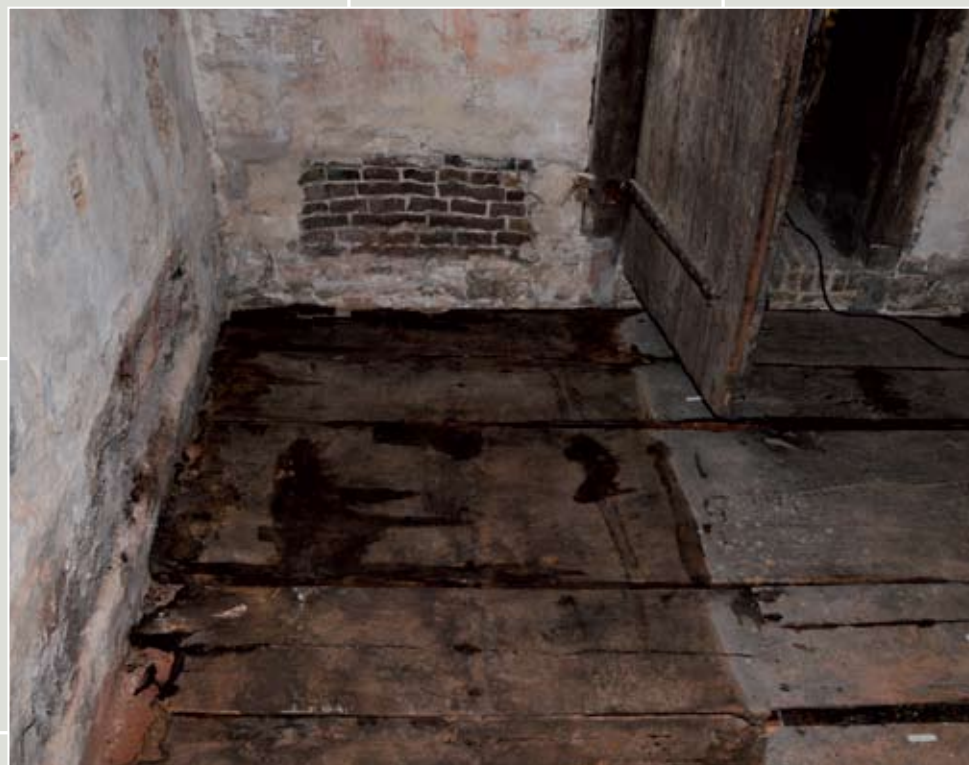
*Aangetroffen situatie na verwijderen brits en britsvloer in cel 12*

De houten onderbalken (in eiken) zullen volledig worden vernieuwd. Ook zal aan de zijkant een ventilatiesleuf worden aangebracht. Deze ventilatiesleuf acht ik noodzakelijk omdat de vloer rust op een plavuizen ondervloer, door deze sleuf kan het eventuele vocht verdampen, waardoor het niet meer neerslaat op het hout.

Om in de toekomst problemen te voorkomen kan tevens worden gedacht aan een aantal andere preventieve restauratie maatregelen, zoals het eventueel openen van aanwezige ventilatiekokers en het verplaatsen van het verwarmings-systeem

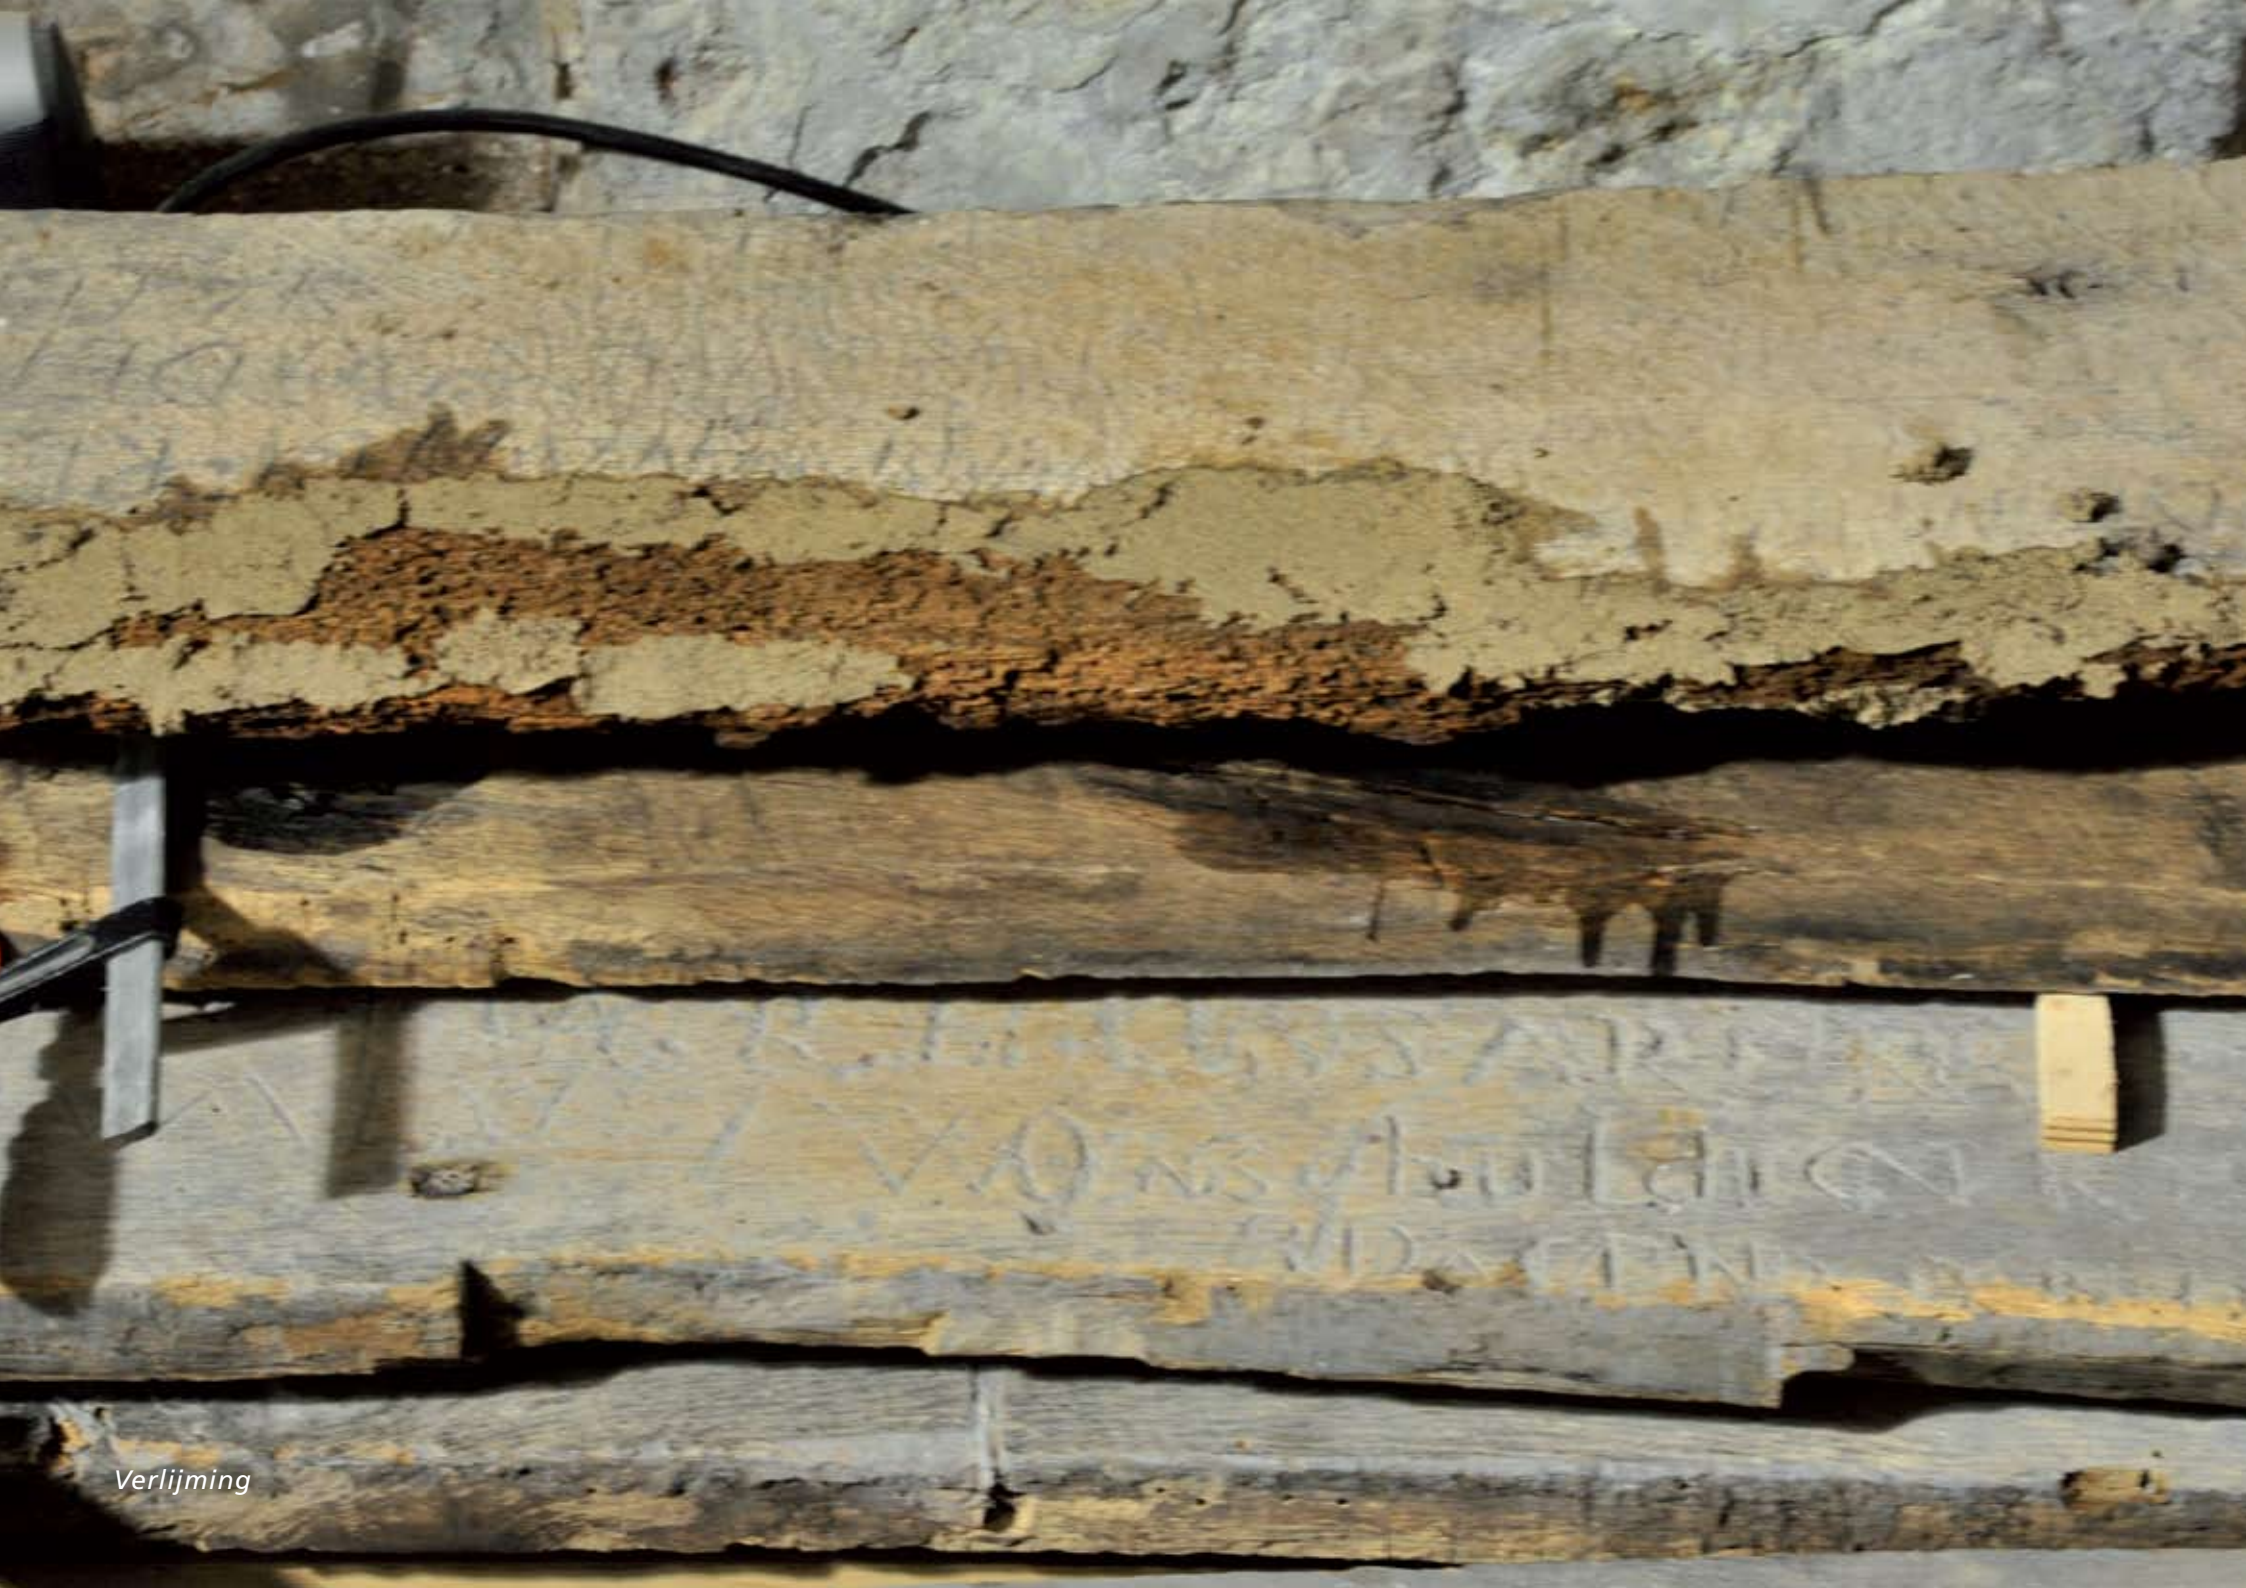
Verlijming

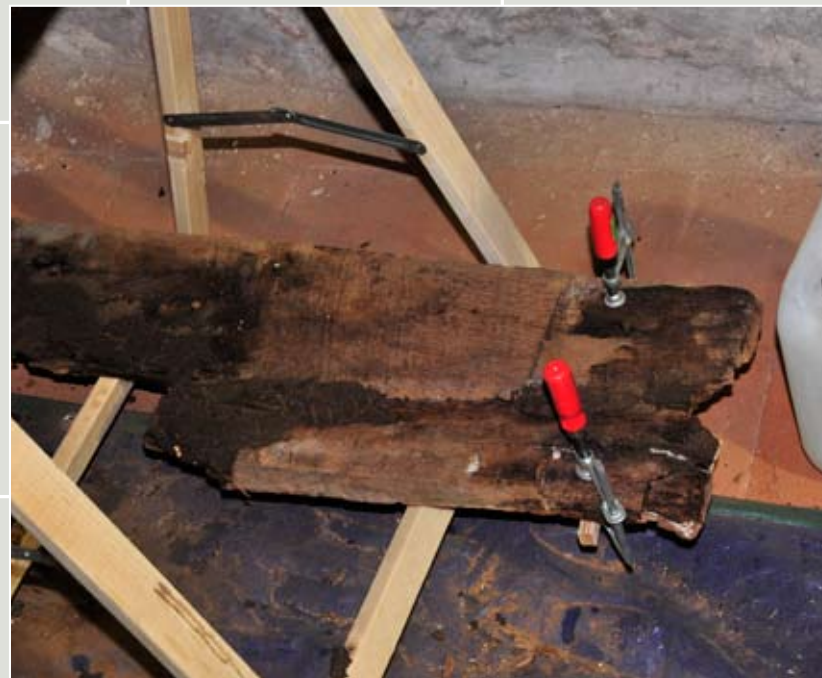
*Gelijktijdig verlijmen en vullen van de planken*

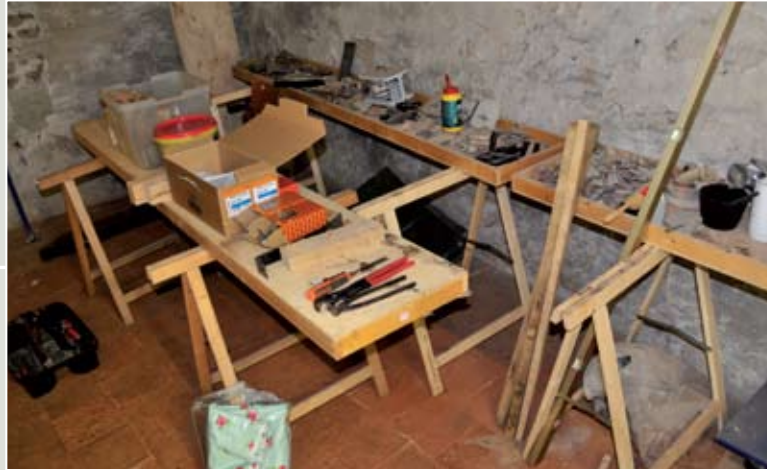
*Gereedschappen en restmaterialen*

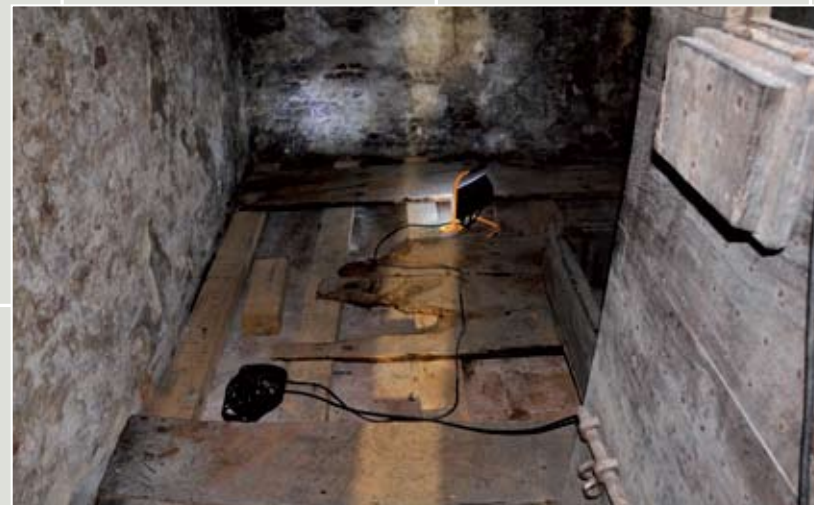
*Terugplaatsing vloerdelen op nieuwe eiken onderlaag cel 10*

De onderbalken (nieuw frans eiken) zijn geplaatst. Er zijn meer balken dan oorspronkelijk aanwezig waren aangebracht, omdat de 4 cm dikke vloerdelen een grotere overspanning kunnen hebben dan 60 cm. Ik heb gekozen voor 60 cm omdat de sterkte van de vloerdelen hier en daar te wensen overliet. De kopse kanten zijn geïmpregneerd met een bestrijdingsmiddel en de uiteinden van de balken liggen op een bitumenband.
