## Restauratie kerkers kantongerecht te Deventer

### *Colofon*

**Opdrachtgever** J.F.J.J. Driessen adviseur Rijksgebouwendienst

Utrecht, augustus 2011

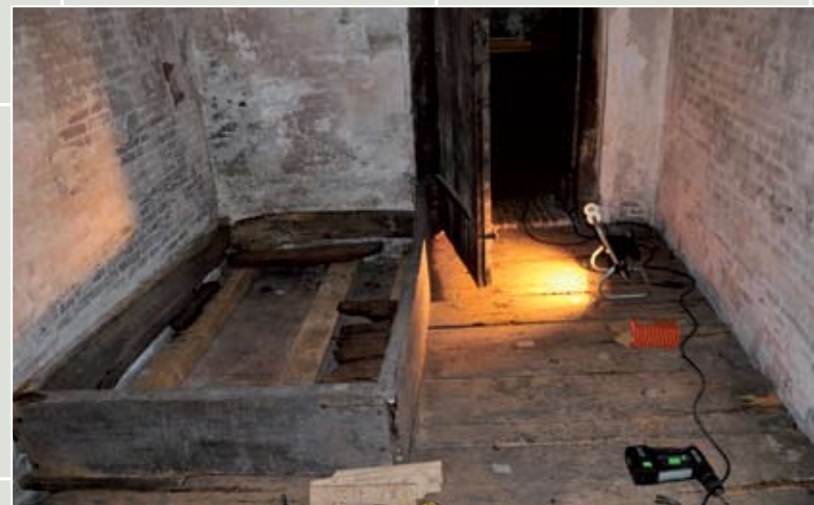
*Terugplaatsing brits cel 10*

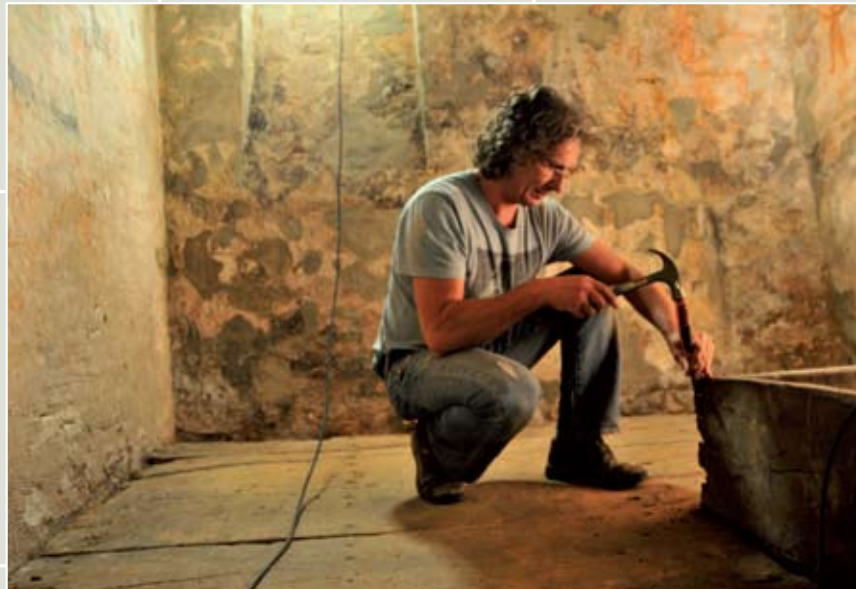
*Afproppen en bijsnijden van de schroefgaten*

De teruggeplaatste vloerdelen heb ik vastgeschroefd met RvS schroeven op de plaatsen waar beweging zat. Deze zijn afgepropt met een eiken prop. Er is geen lak, olie of was aangebracht op de delen omdat dat het authentieke karakter zou hebben aantast.

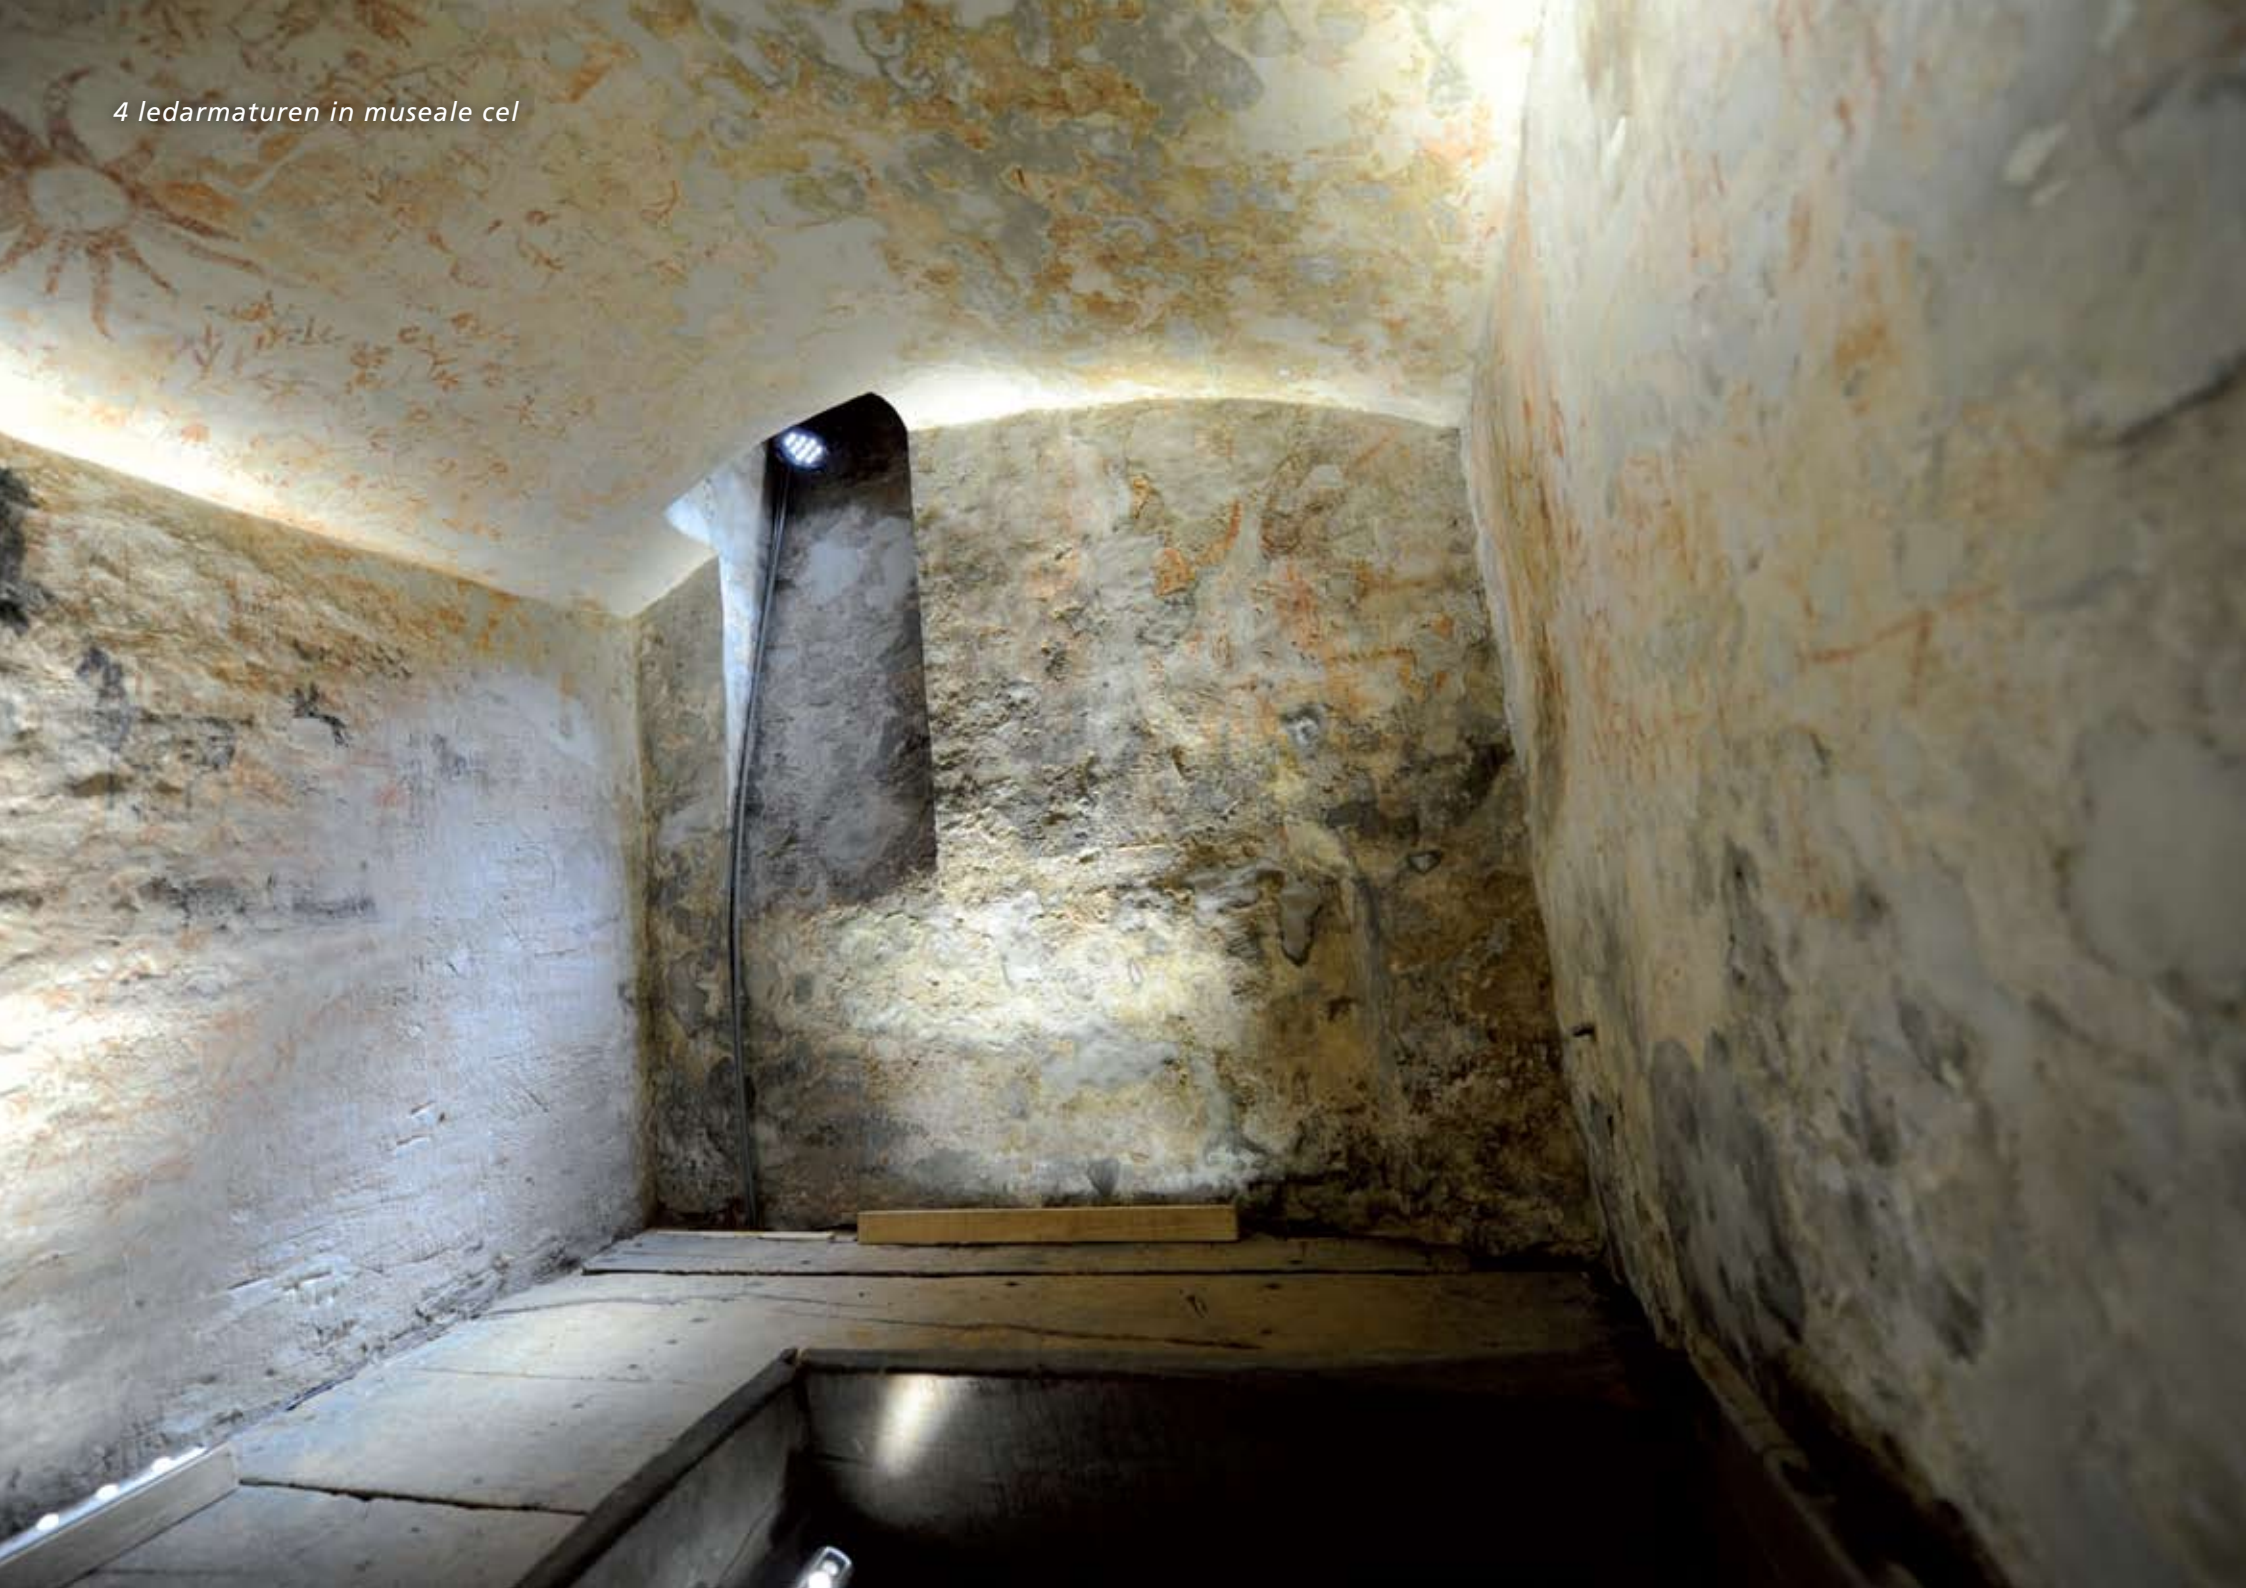
In de museale cel is verlichting aangebracht. Het betreft een led armatuur met drie kleuren met een lengte van 1 meter (warm 3200, neutraal 4000 en koud 6500 Kelvin). Led armaturen hebben een zeer lange levensduur en zijn zeer energie zuinig. Daarnaast is er praktisch geen warmte afgifte.

Daarnaast heeft de cel een lamp gekregen in de ventilatie koker. Deze geeft een daglicht effect. Deze lamp is ook opgebouwd uit led's met 2 kleuren (warm 2700 en koud 6000). De armatuur is dus van kleurtemperatuur te veranderen. De aansturing geschiedt met een kleine lichtcomputer die ook met een afstandbediening is te gebruiken.

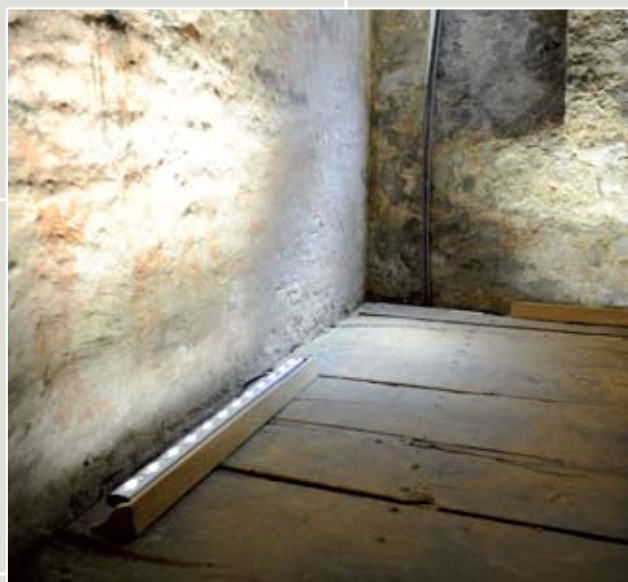
*Led verlichting cel 12, 6500k*

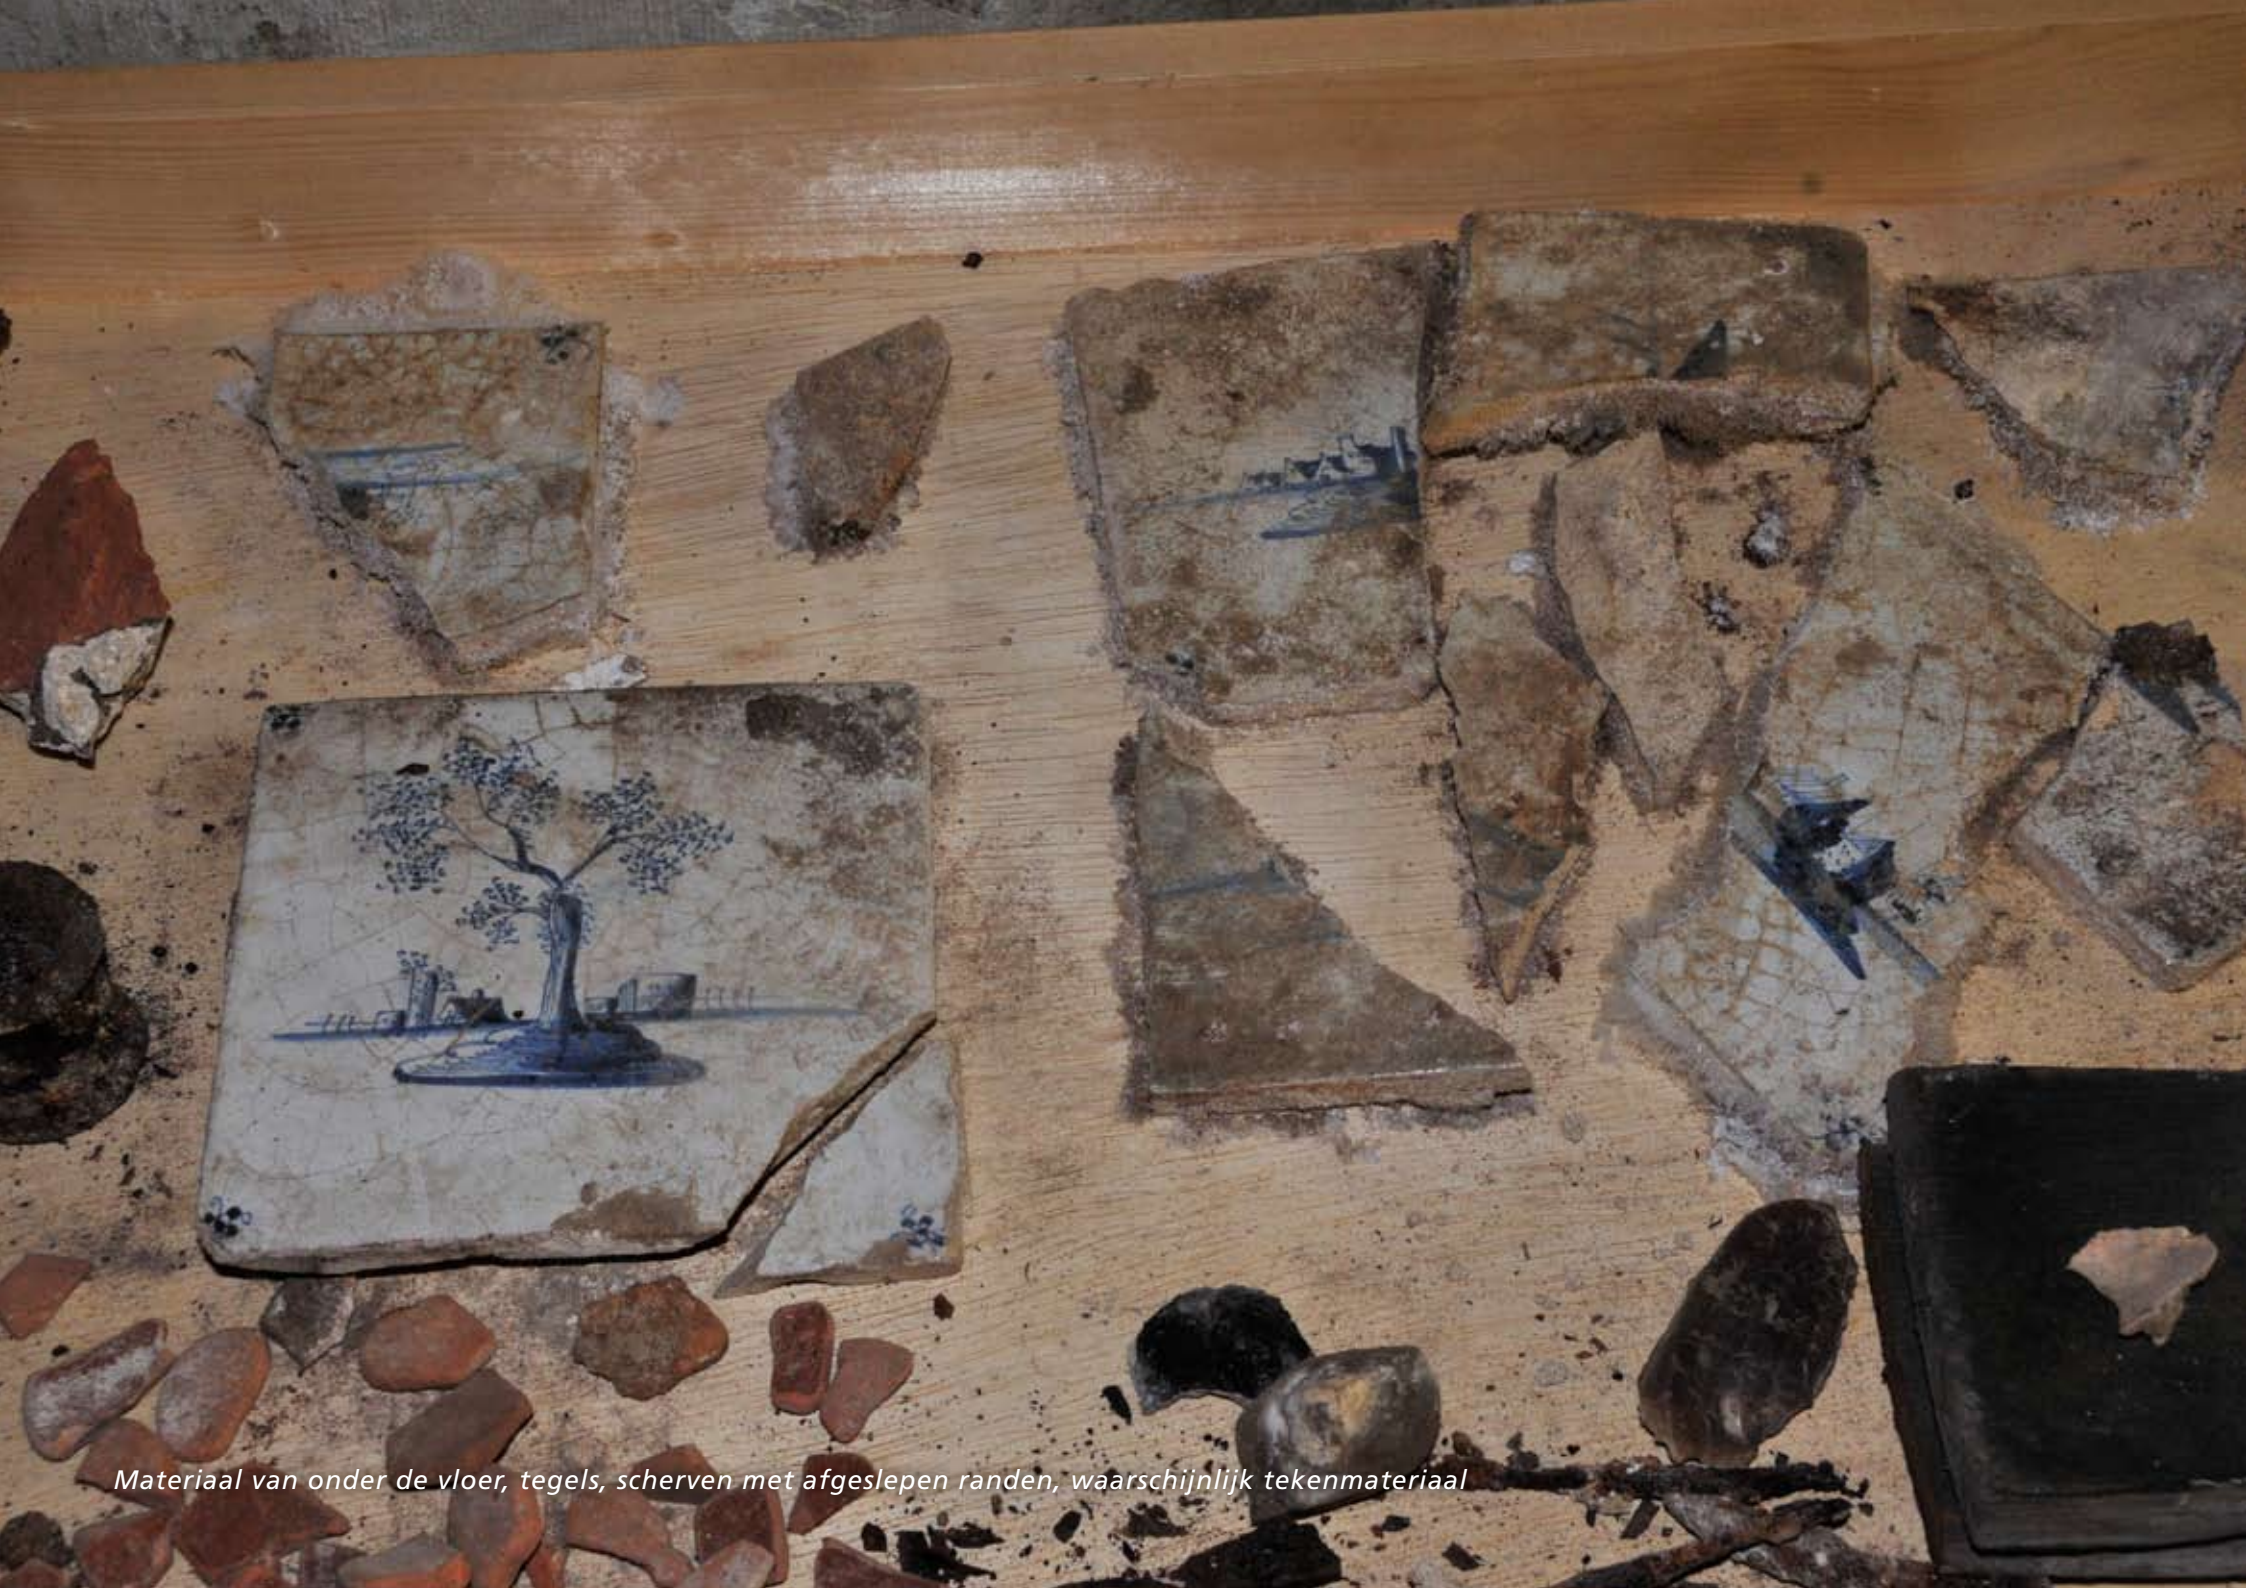
*Materiaal van onder de vloer, tegels, scherven met afgeslepen randen, waarschijnlijk tekenmateriaal*

Voor de informatievoorziening en het tentoonstellen van de archeologische vondsten is een tafel vitrine kast aangeschaft. Voor deze kast is een houten onderstel gemaakt. In de vitrinekast zijn de volgende objecten te zien: munten, botjes van knagers en roofdieren, tegelresten, pijpkoppen, resten van gebruiksvoorwerpen (scherven van aardewerken kruiken, waarmee ook is getekend), duigen en spijkers.

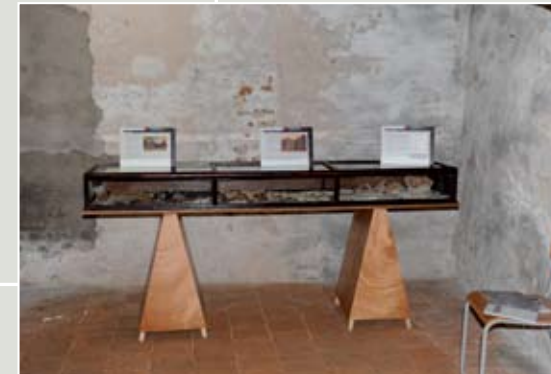
*Tafelvitrine met vondsten  
+ explicatieborden*

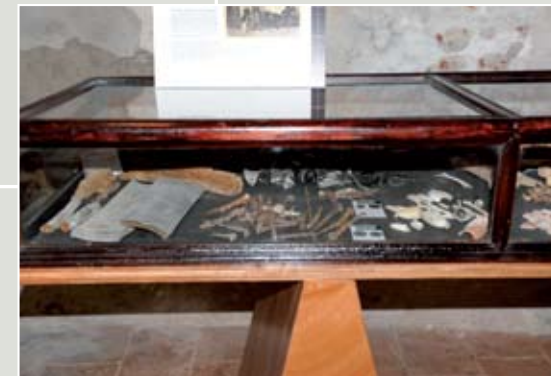
*Munten, botjes, twee duigen,  
pijpenkopje*
