**VERSLAG VAN DE RESTAURATIE VAN HET NAÄMANVAK
VAN DE ZUIDERKERK IN ENKHUIZEN.**

HAAKMA WAGENAAR EN VAN DEN BRINK

UTRECHT, 6 NOVEMBER 2007

**DE RESTAURATIE VAN HET ZUIDELIJKE VAK TEGEN DE WESTWAND VAN DE NOORD-
BEUK MET DE VOORSTELLING VAN NAÄMAN VAN ZIJN MELAATSHEID GENEZEN**

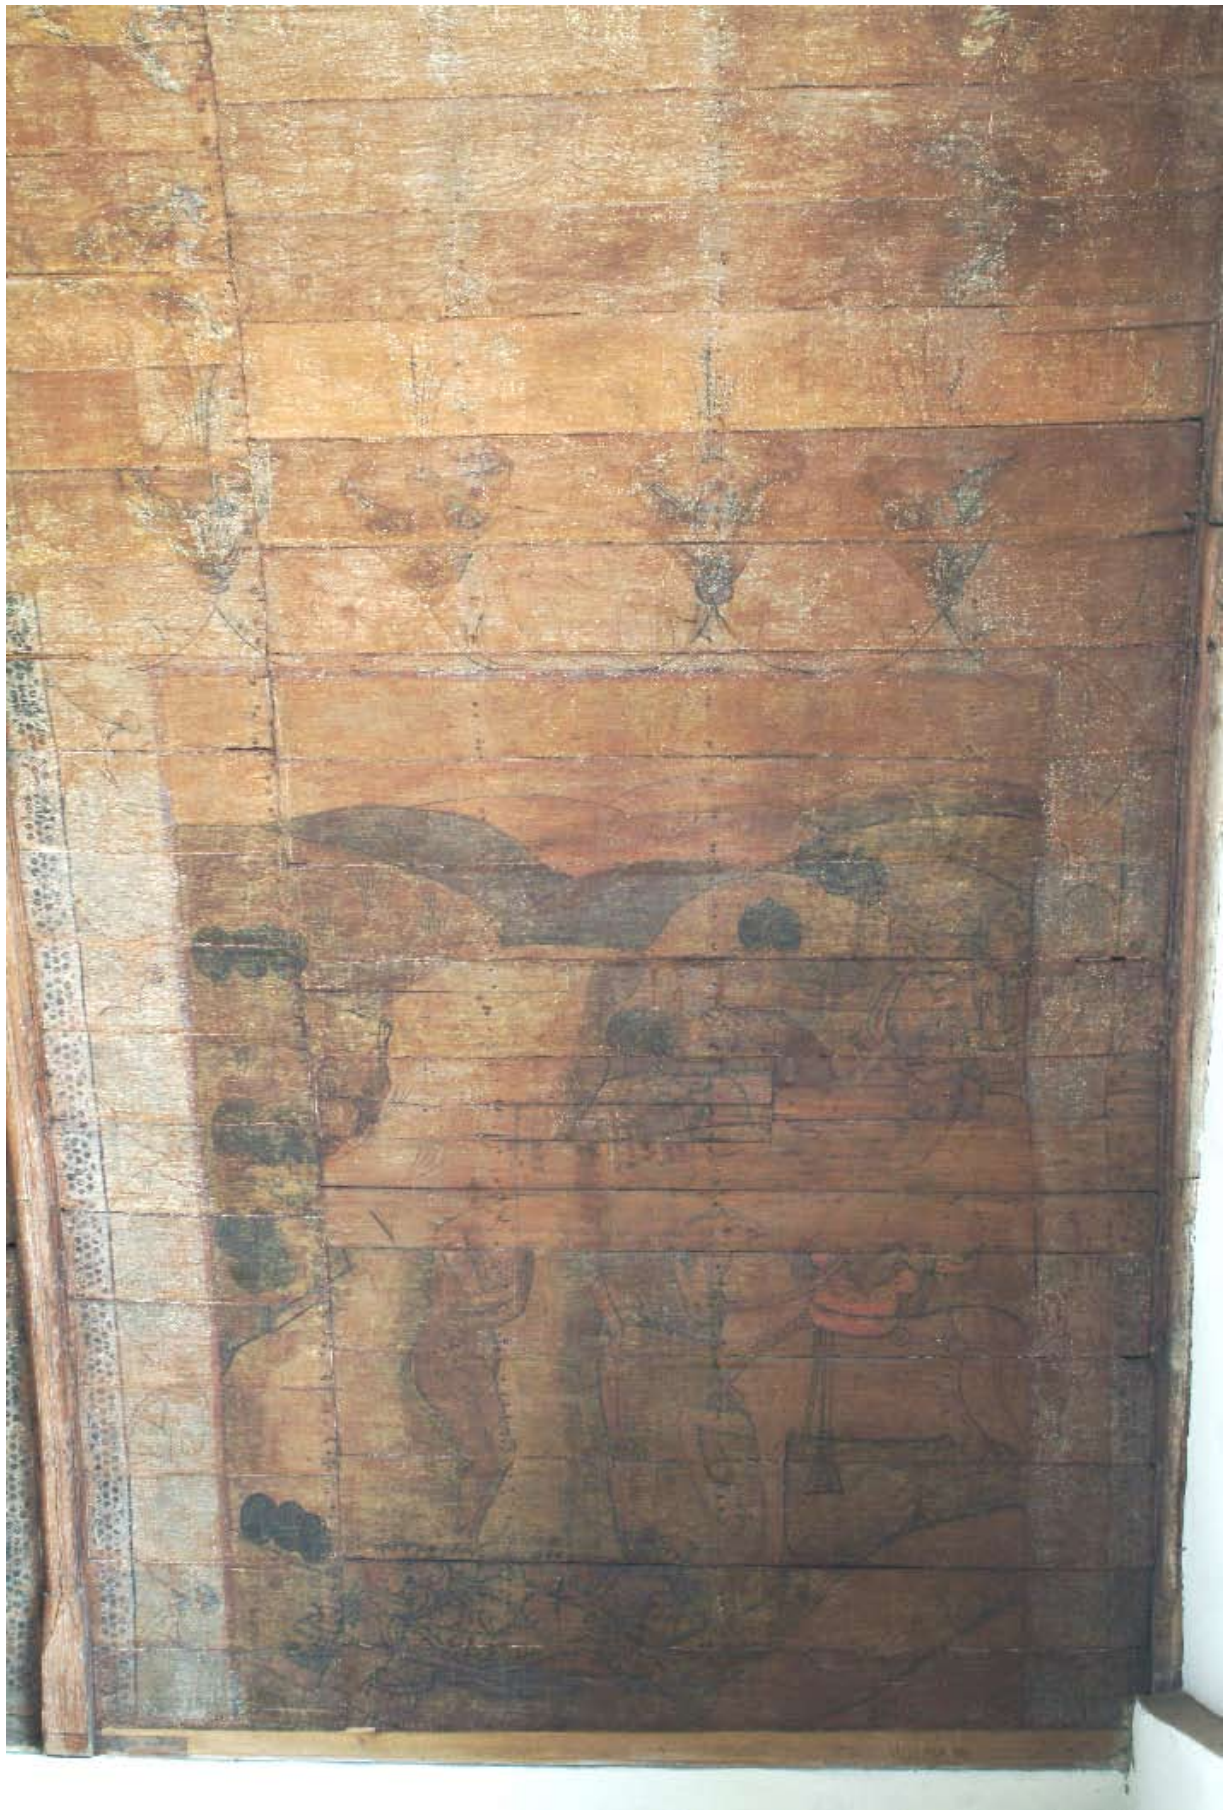
IN KAP VOOR RESTAURATIE

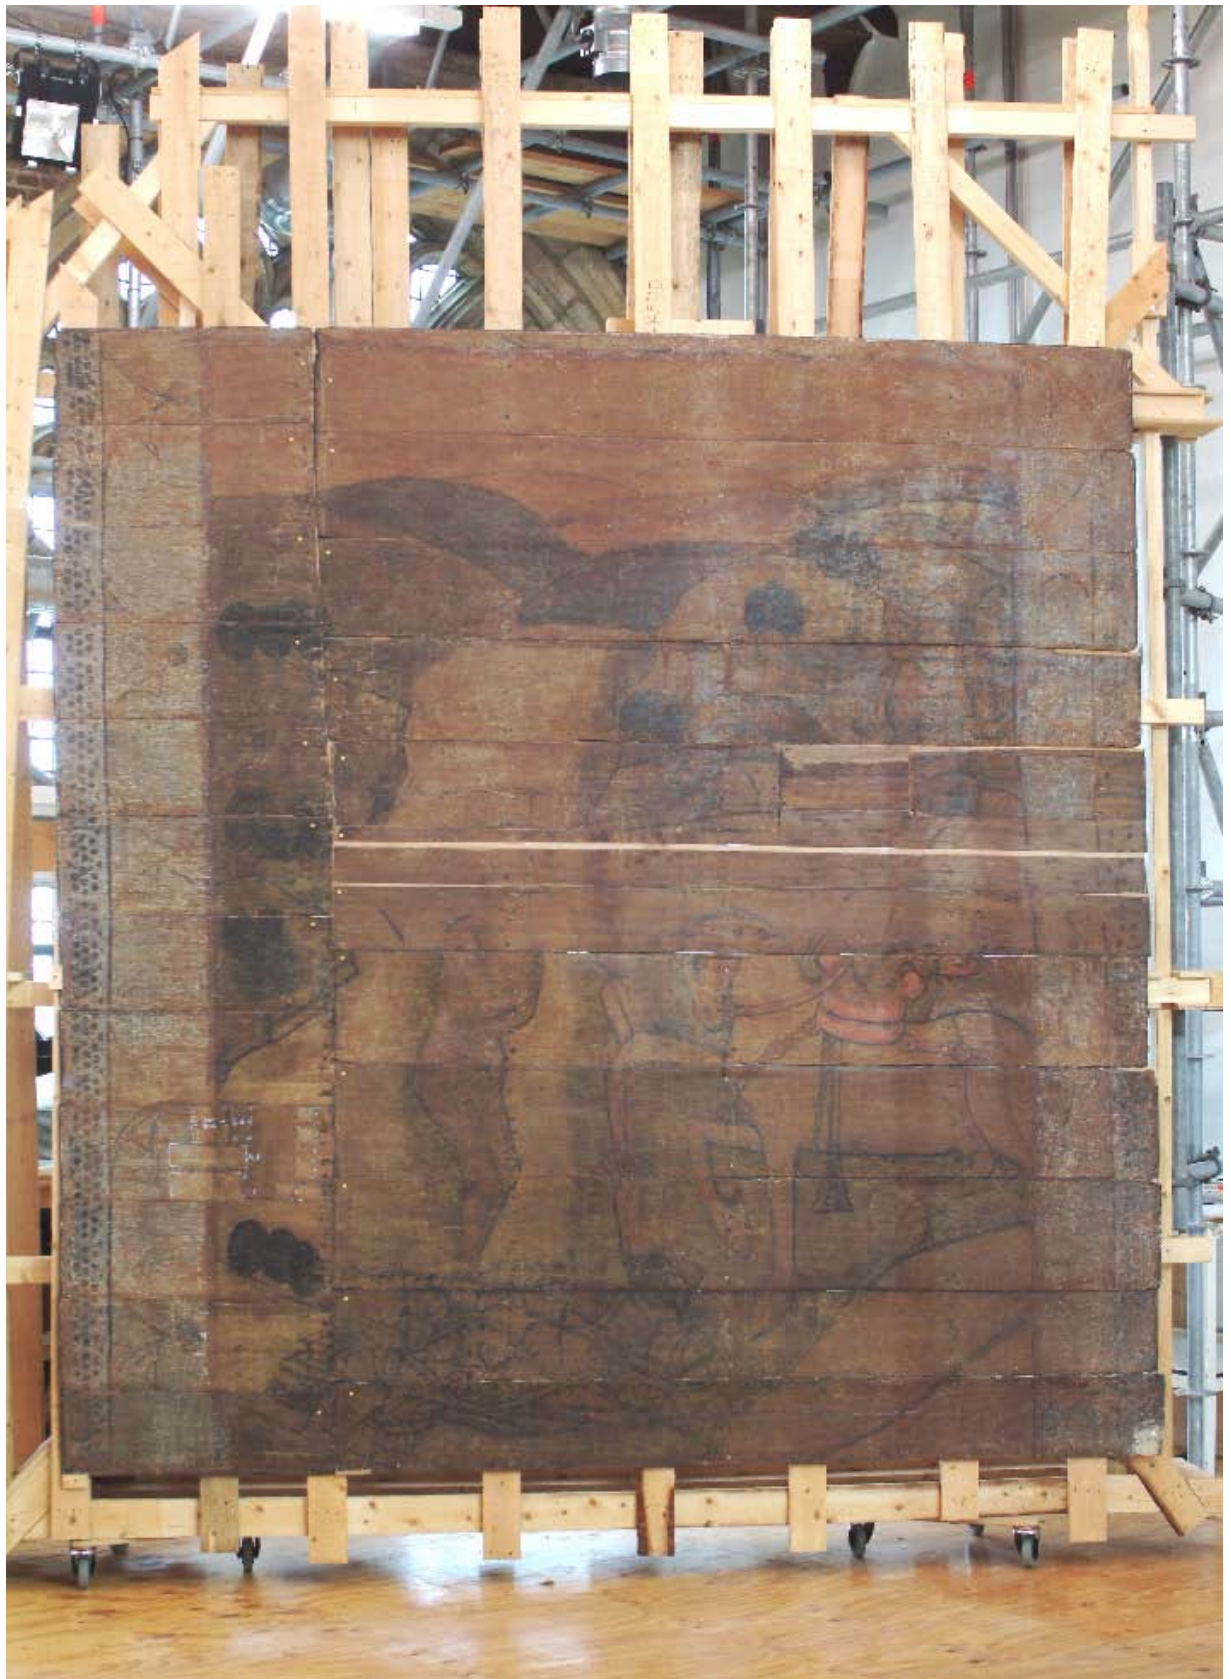
OP BOK GEMONTEERD NA HOUTRESTAURATIE EN NA VERWIJDEREN VERNIS

Begonnen is met het verwijderen van de glanzende lagen vernis en was. De laag vernis, Bedacryl 122 (iso-butyl-methacrylaat), werd verweekt met butylacetaat. Het werd aangebracht in daarmee doordrenkt weefsel van kunststof. Dit oplosmiddel tastte de verf van de schildering niet aan, evenmin de resten bedekkende verf. De waslaag is opgelost in terpentina.

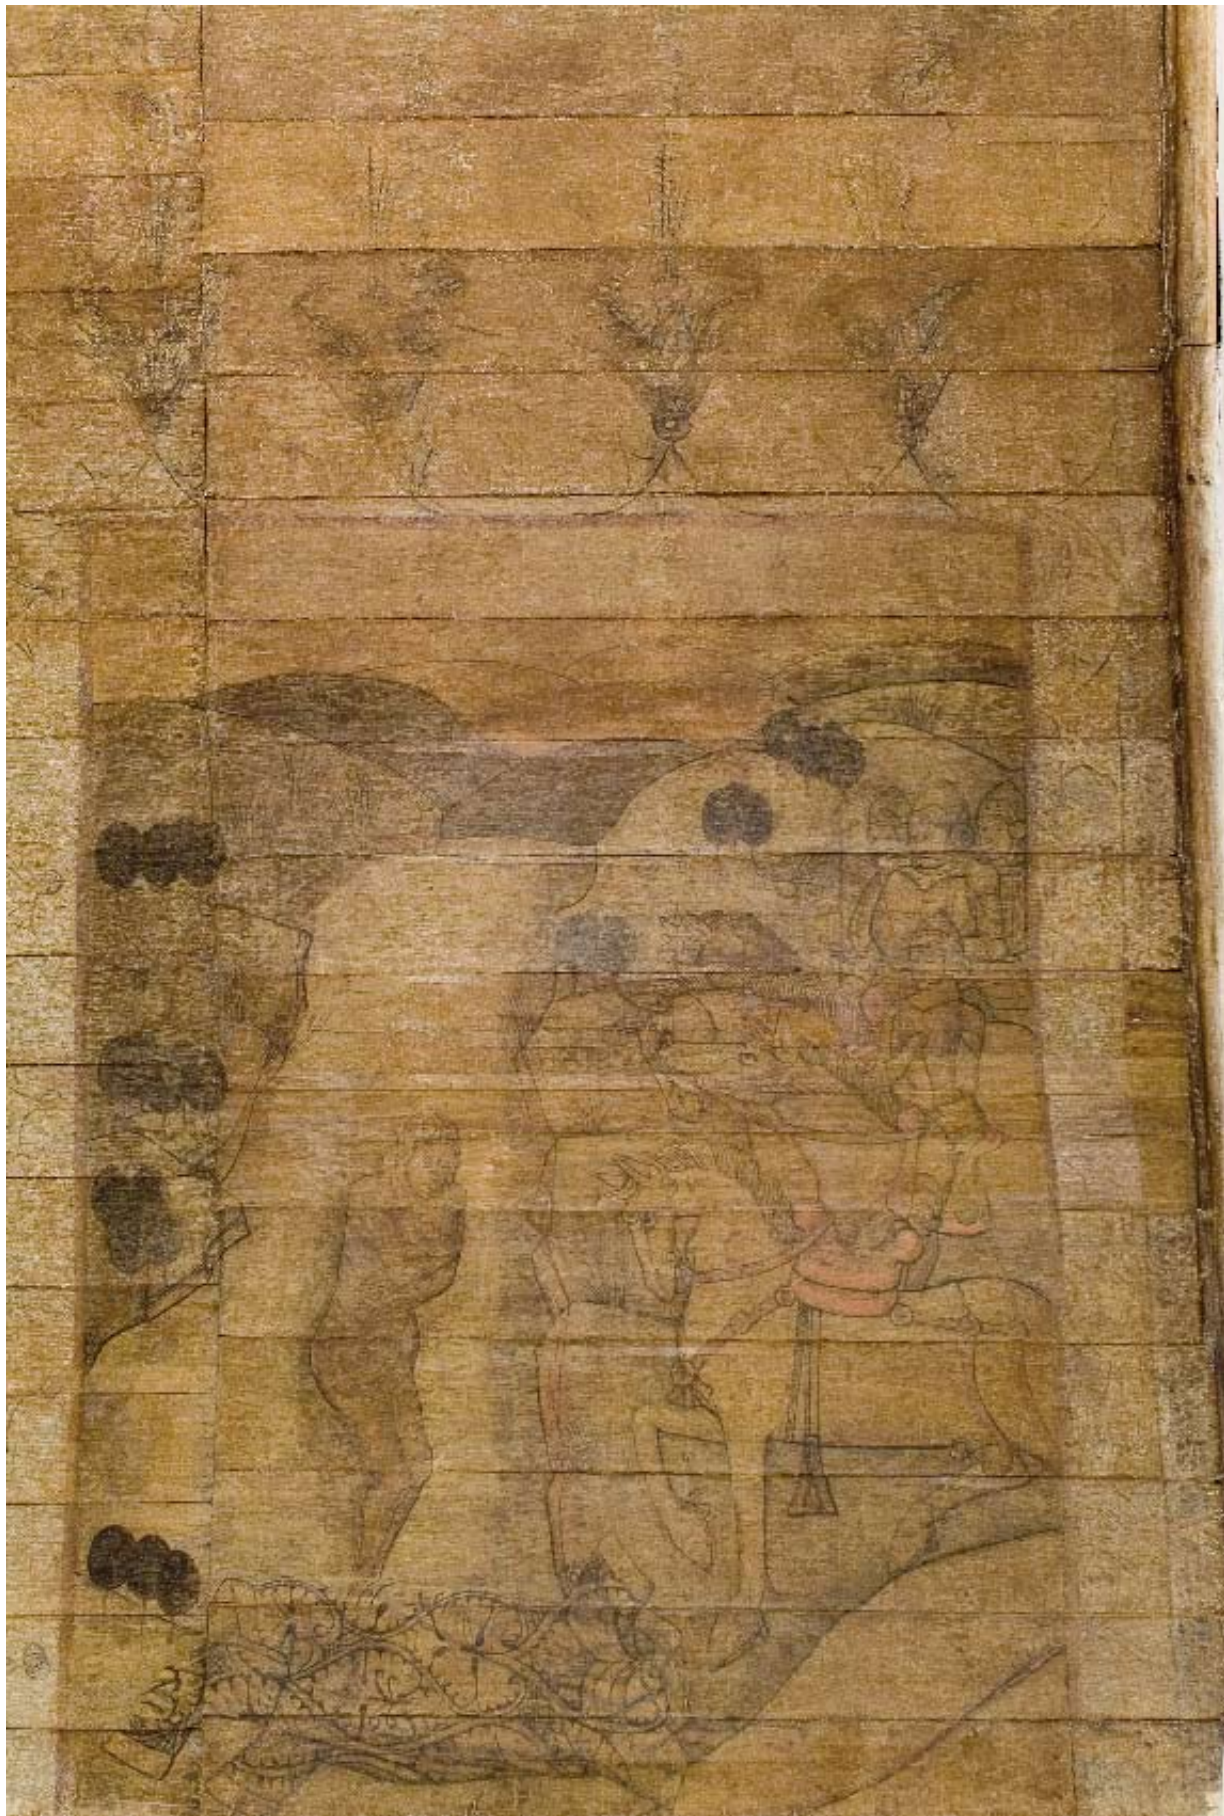
NA RESTAURATIE IN DE KAP

Zoals dat gedaan is in alle retouches, is de reconstructie uitgevoerd in liggende arcering. Dit maakte het mogelijk beheerst naar toon en kleur van de schildering toe te werken en stelt de kritische beschouwer in staat de reconstructie van het oorspronkelijke werk te onderscheiden.

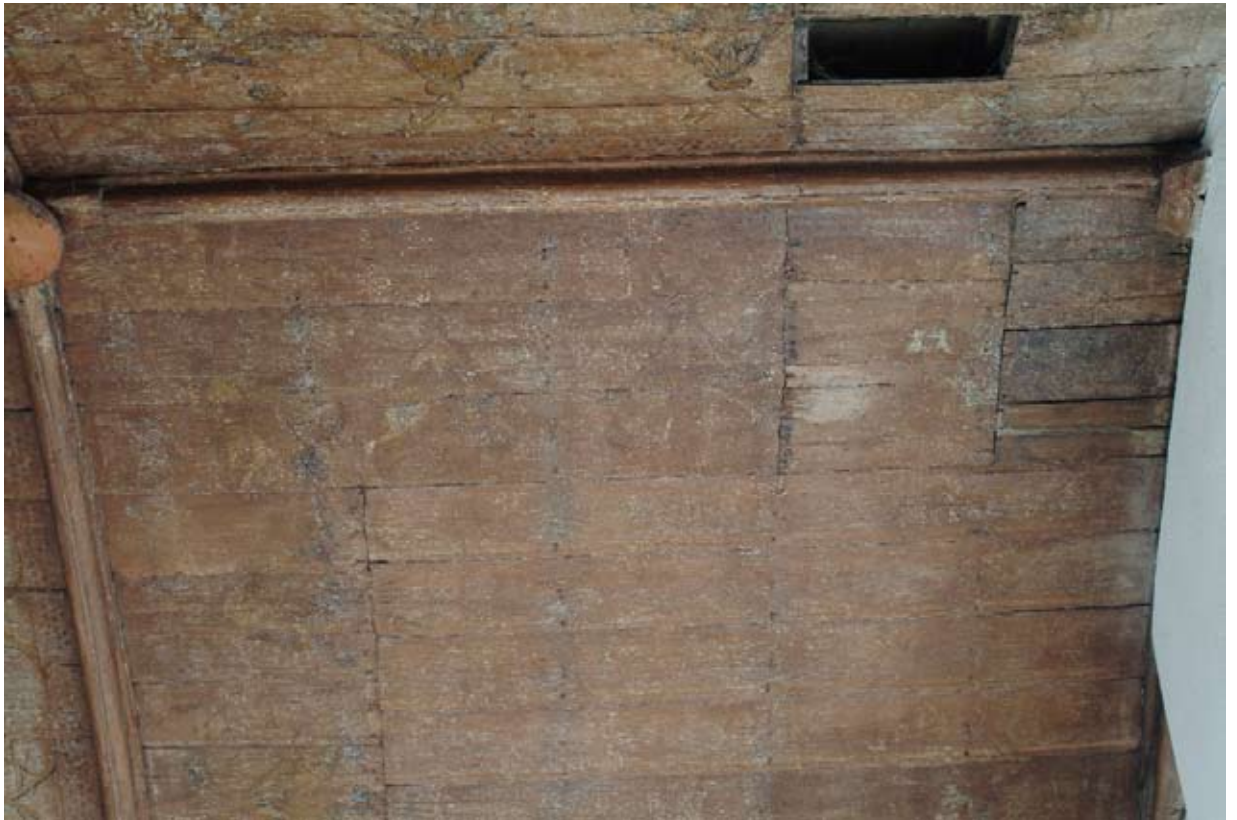
VOOR DEMONTAGE BOVENKANT VAK MET SLUITPLANKEN

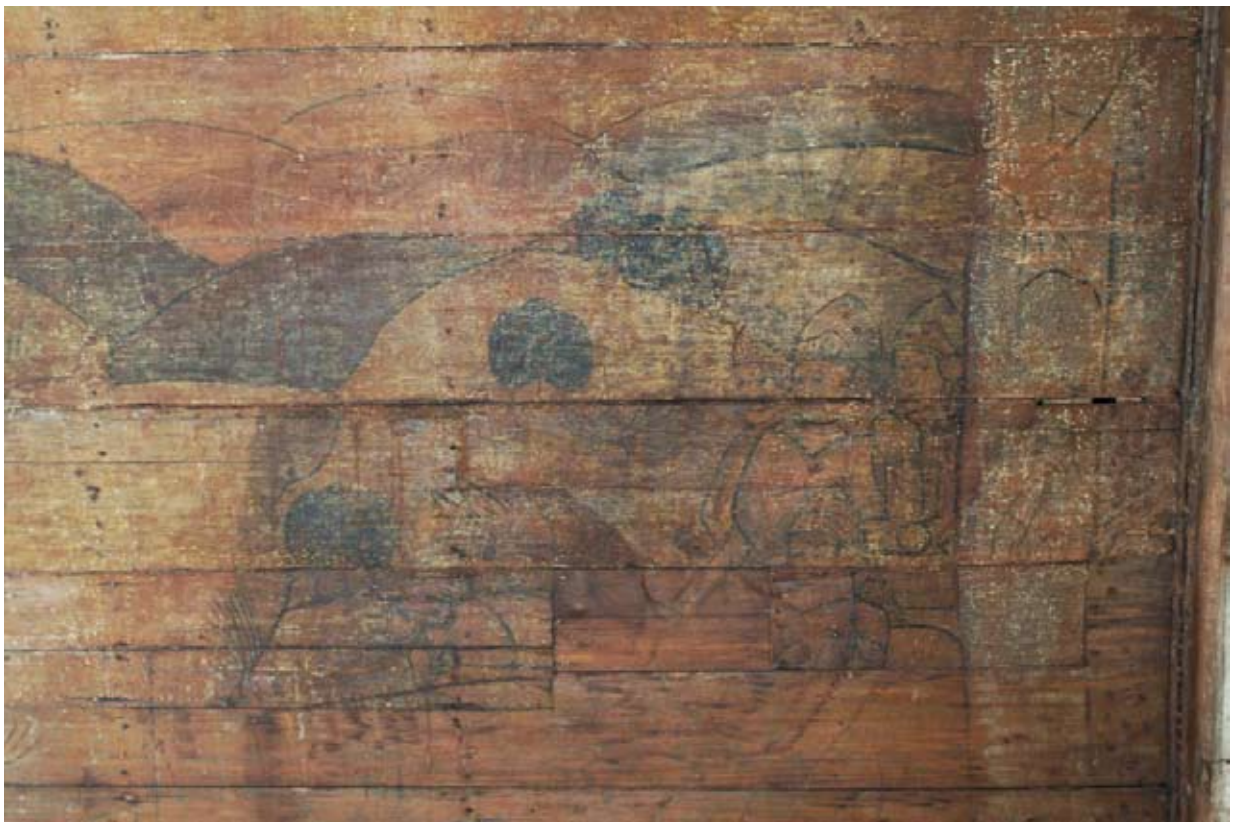
Midden in de voorstelling zijn een plank en de onderkant van de plank erboven vervangen door twee smallere planken. Een rechthoekig stuk uit genoemde bovenste plank is eveneens door nieuw hout vervangen. De invulling verstoorde niet alleen het plankenpatroon maar daarmee ook de herkenbaarheid van de voorstelling.

VOOR DEMONTAGE, RIDDERS MET INZETPLANKEN

De hoogtemaat van het bij vroeger herstel ingevoegde hout midden in de voorstelling is aangepast aan het oorspronkelijke plankenpatroon. De onderste plank is verhoogd met een deel van het materiaal erboven. Het overige is samengevoegd met het restant van de incomplete oude plank.

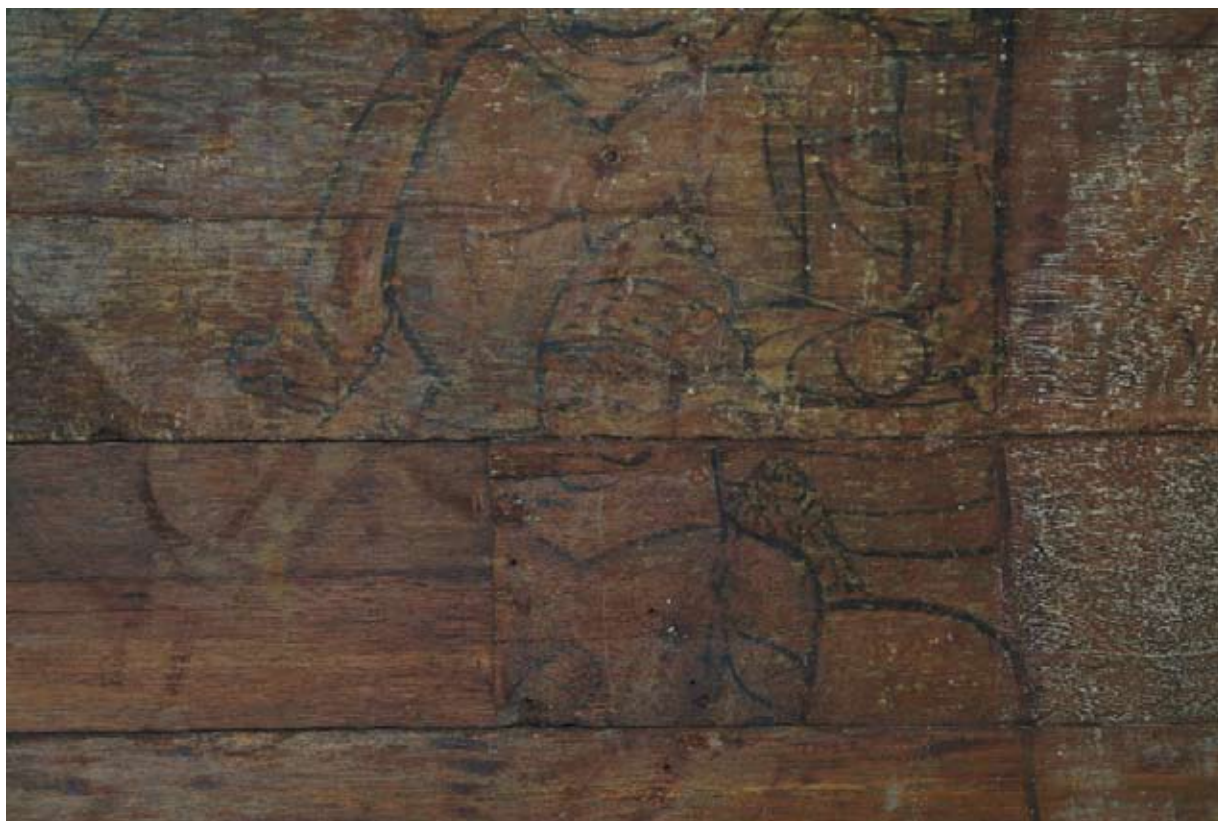
Zoals aan de stand van kolommen en wanden, de lage ligging van de vensterafzaten en de bijna onder de vloer verdwenen basementen is te zien, heeft het gebouw vanaf het begin door verzakkingen gewankeld. Kap en gewelf hebben die bewegingen moeten volgen zodat de planken van het gewelf overelkaar verschoven zijn. Werd de speling te krap, dan kwamen planken onder spanning te staan en kregen zij een bolle doorsnede of sprongen los na het afscheuren van groef of messing. Door lekkage kon de vervorming van de plank toenemen en schimmel toeslaan. Reparaties van kap en beschot volgden. Indien mogelijk gebeurde dit van binnenuit na het loszagen van stukken beschot bij het te repareren spant. Begaf een plank het daarbij dan kwam er een nieuwe voor in de plaats. Een volgende verfbeurt maskeerde de vervanging. Het tevoorschijnbrengen van de schilderijen bracht ook deze reparaties aan het licht. Geheel volgens de door de Nederlandsche Oudheidkundige Bond ontwikkelde nieuwe gedachten over het restaureren en conserveren, werd op voorstel van Pit door de commissie besloten dat de schildering op zo'n kale plank niet zou worden aangevuld.

VOOR DEMONTAGE VERKEERDE AANSLUITING PLANKEN

Om de verstoring van de schildering die door de verschuiving van de planken was ontstaan te verminderen is de stand van de planken iets gecorrigeerd. Waar na deze correctie een gaping bij een plankeind zou ontstaan is de plank ter grootte van die gaping iets verlengd met oud hout, vastgelijmd en extra verbonden en versterkt met kops ingeboorde en gelijmde bamboepennen.

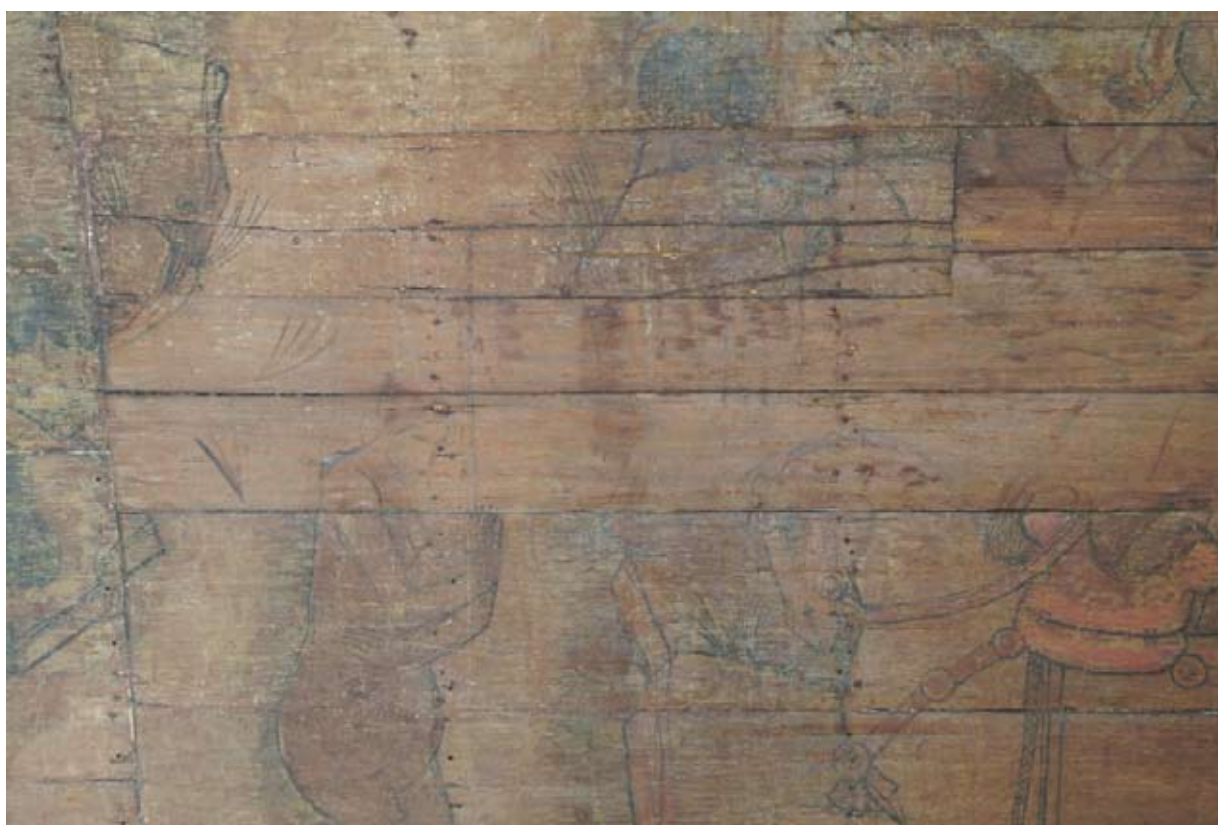
Tijdens de in 1961 voltooide restauratie werden die leeggebleven plekken alsnog op gedachteloze manier ingevuld, randversieringen verkeerd en slordig aangevuld, soms op een plaats waar de versiering niet thuishoorde. Over het door Vijselaar met was bestreken oppervlak werd een laag acrylhars aangebracht waardoor het materiaal nog meer verdonkerde en glansde. Deze hars, Bedacryl 122, gold in de jaren 50 als een reversibel tovermiddel ondanks zijn lage viscositeit waardoor het stof aantrekt en opneemt.

VOOR DEMONTAGE FANTASIE SCHILDERING OP INZETPLANKEN

Door het wegwerken van de hinderlijke gele snippers werden ook de incomplete partijen duidelijker en kon Edwin daarin ineens de neus van een naar voren gericht paardenhoofd herkennen. Het is het hoofd van het paard van de dichtstbijzijnde toekijkende geharnaste ruiter. Door deze ontdekking werd een reconstructie van de ter plaatse van het vernieuwde hout verdwenen onderdelen mogelijk. De stand van de gebogen rechterarm van deze figuur lag vast door de bewaarde rechterhand met lans. Zijn linker bovenarm en het hoofd van zijn paard gaven aan hoe de gestrekte hals van het paard en de onderarm met teugels gedacht moesten worden. Van zijn rechterbeen was het onderbeen achter het zadel van Naäman's paard bewaard. Plaats van bovenbeen en zadel kon nu ook worden bepaald.

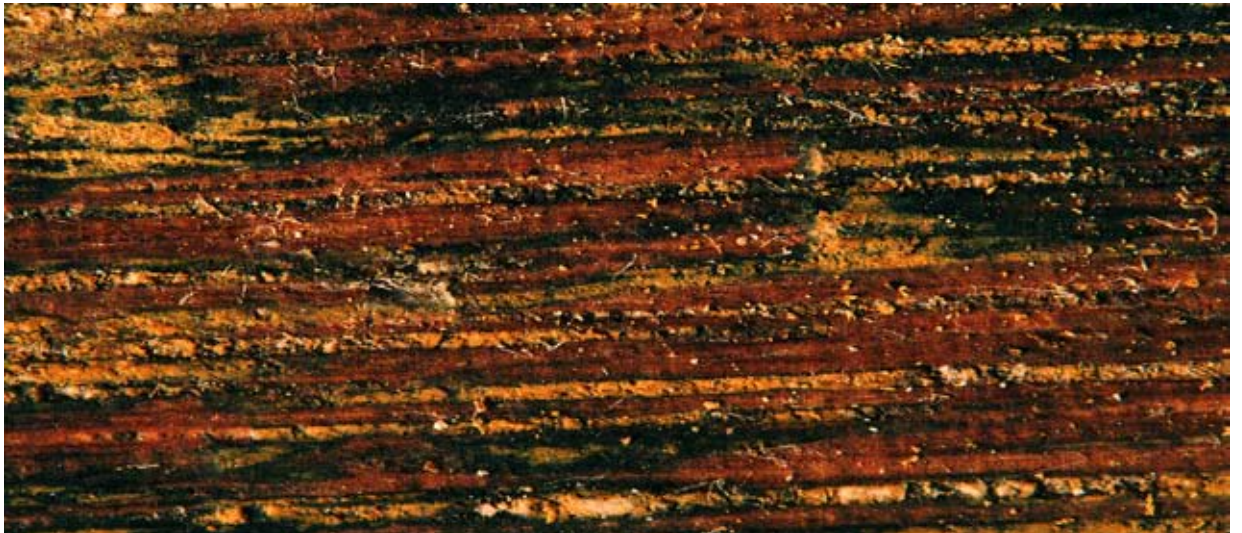
DETAIL SCHIDERING (60x)

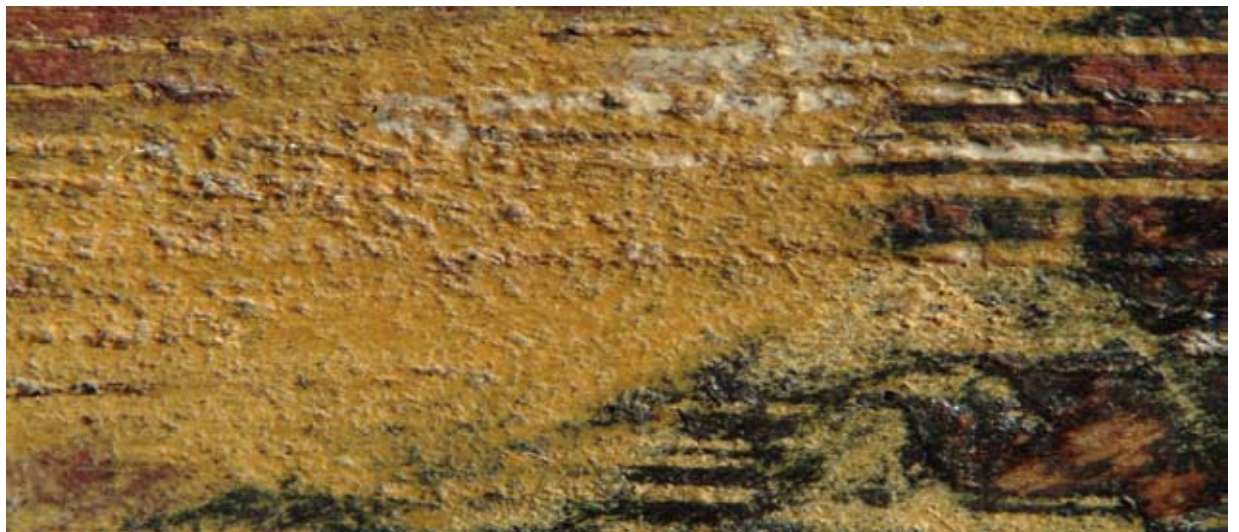
Vooraf verticaal over de planken lopende lijnen in de voorstelling werden verstoord door de ten gevolge van verzakking over elkaar verschoven planken. Dit kon grotendeels ongedaan worden gemaakt door een iets aangepaste plaatsing in de kap. De voorstelling werd verder gehinderd door het hiaat met genoemde halfhartige aanvullingen en de vele achtergebleven snippers gele verf van 1608.

DETAIL SCHIDERING (30x) OVSCHILDERING MET GELE EN WITTE VERF

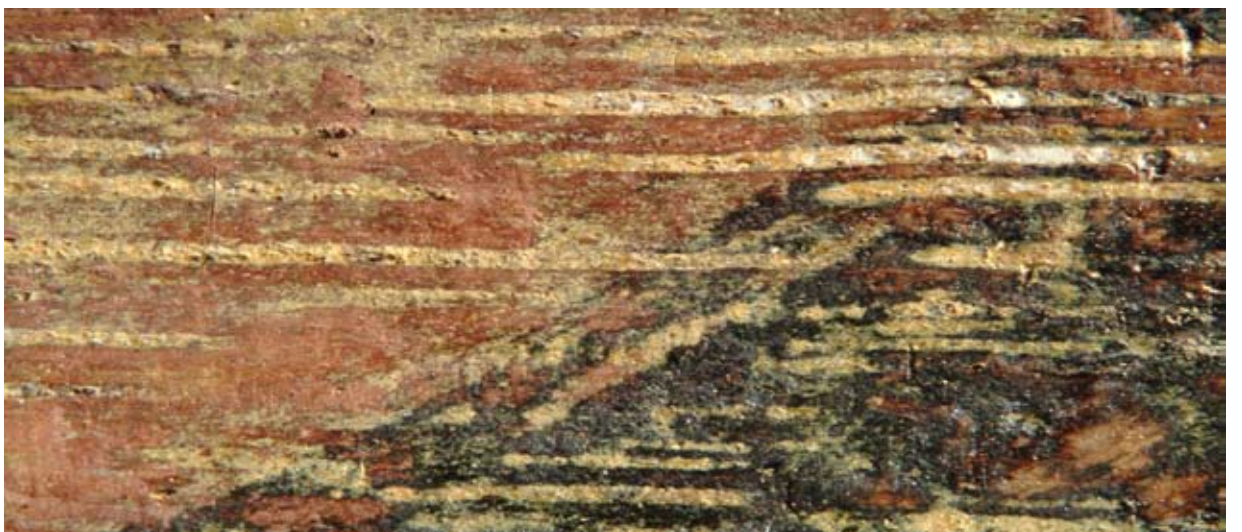
DETAIL SCHIDERING (30x) OVSCHILDERING MECHANISCH VERWIJDERD

Geprobeerd is de bedekkende snippers verf met het medische ontleedmes te verwijderen. Het resultaat was meestal dat er kaal hout voor in het zicht kwam. Zelden lukte het om bedekte oorspronkelijke verf heelhuids van de latere materie te bevrijden. Omdat de restjes witte grondverf de decoratie langs de voorstelling als een sneeuwvui versluijden, zijn deze bedekkende snippers met retouches in toon en kleur bij de schildering aangepast. Hetzelfde is gedaan met de overgebleven snippers bedekkend geel in de voorstelling.
