# DE GEMETSELDE GRAVEN IN DE SINT BAVOKERK IN AARDENBURG

Onderzoek uitgevoerd door  
Haakma Wagenaar & van den Brink

In opdracht van  
Roland van Engelen  
Rijksgebouwendienst

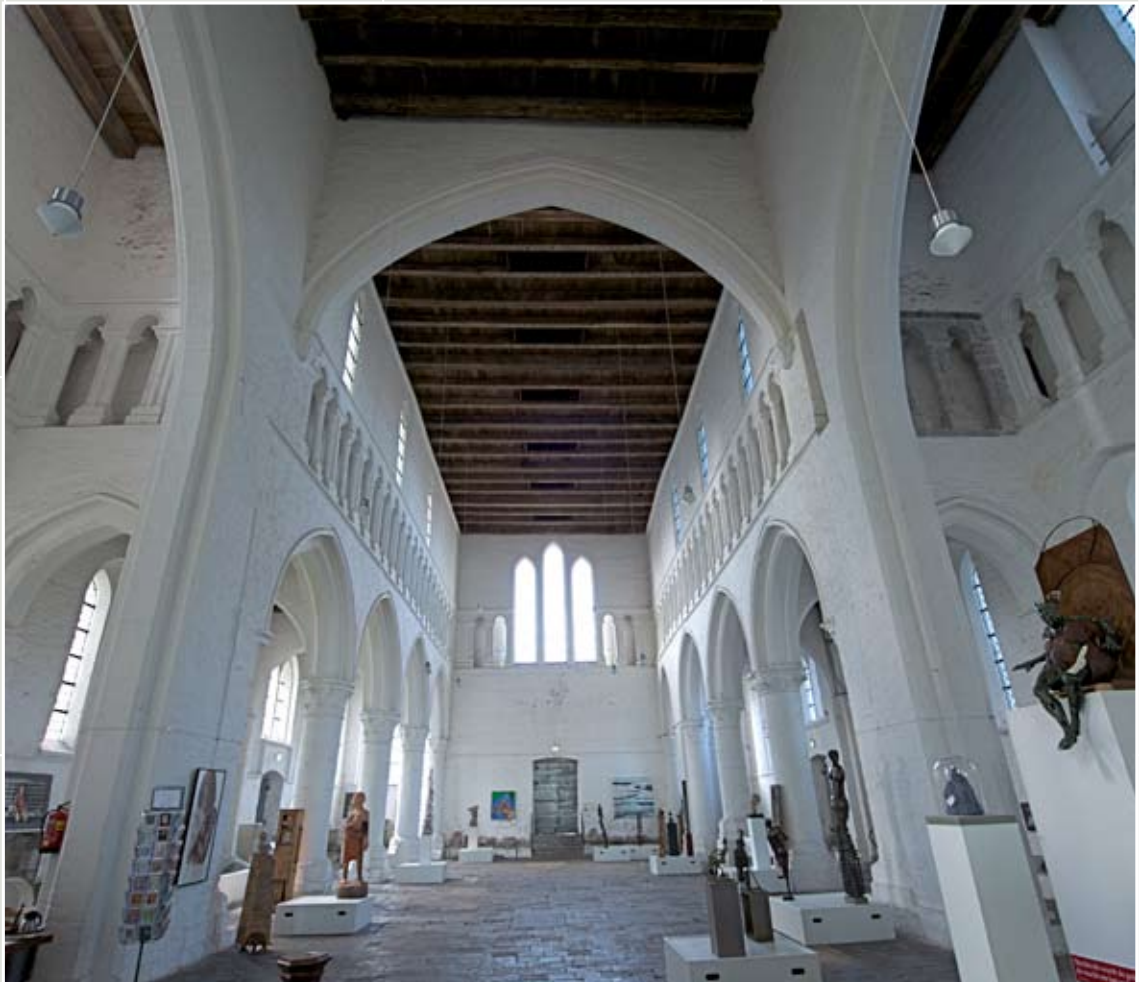
**Afb.2** *Schip, gezien vanuit het transept*

Noodgedwongen moeten er van de 's zomers in het schip geexposeerde kunstwerken ook enige naast de grafkisten worden geplaatst, schilderijen zelfs boven de tegen de wand opgestelde graffragmenten. Het is even vervreemdend als de uitstalling in een venduelokaal.

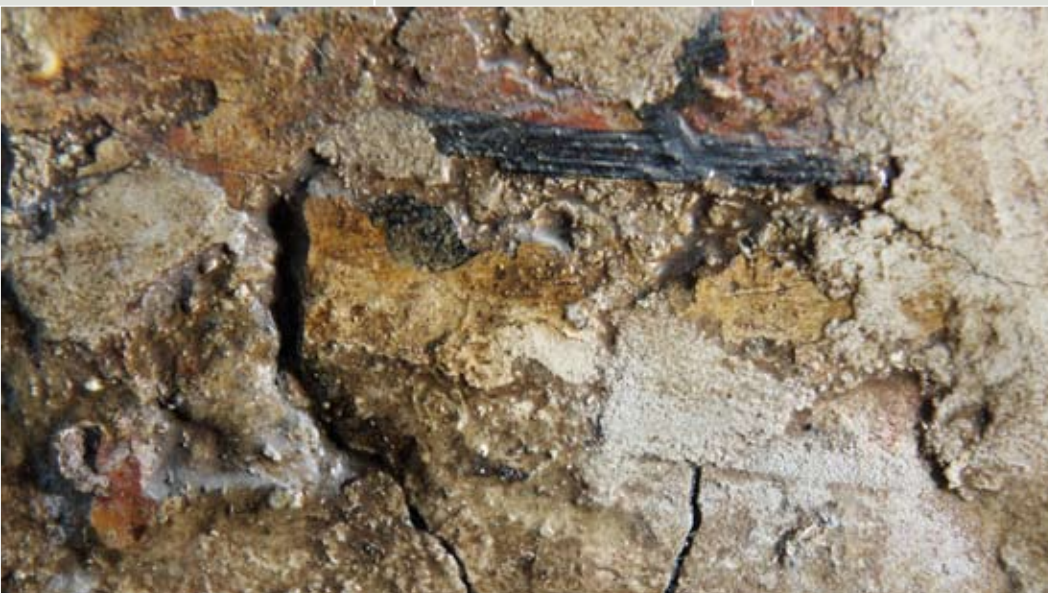
Afb.4 Detail graf II

Na het ontzouten is de pleisterlaag volgens aanwijzingen van het Brussels Centraal Laboratorium der Belgische Musea voorzien van een beschermende laag Bedacryl 122 acrylhars die, verdund in xyleen met oplopende concentraties in drie behandelingen werd aangebracht.<sup>3</sup> Vooral op de los tegen de muur opgestelde wandvlakken springt de aanwezigheid van de vernis door het matglanzende oppervlak in het oog. Het dikst is de vernislaag in putten en beschadigingen in de pleisterlaag. De losse wandvlakken zullen dus in liggende stand hun vernislaag hebben gekregen.

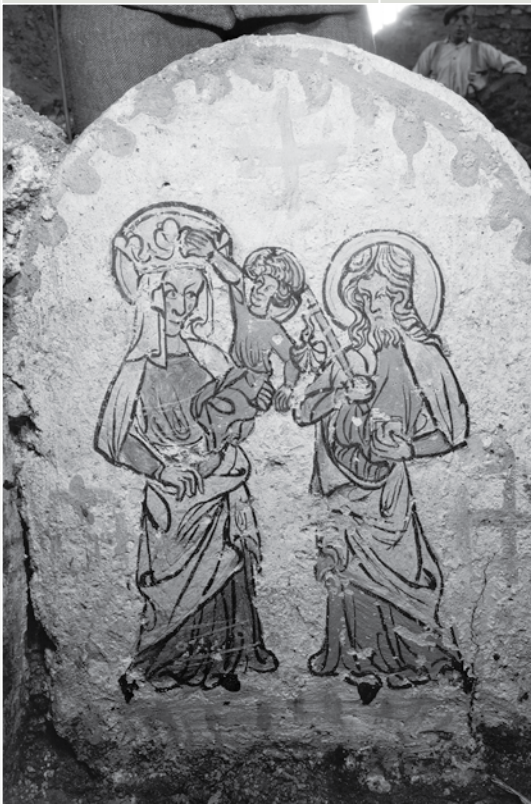
Afb.6 Graf VII tijdens opgraving 1950

De oostelijke wand van graf VII heeft als bijzonderheid dat naast de staande Madonna met kind de figuur van Jacobus de Meerdere is afgebeeld. Vergelijking met de foto's die genomen zijn voorafgaande aan het lichten van deze kopwand leert dat er nadien vele gaten in de beschilderde pleisterlaag zijn gevallen die met de glanzende vernis van de

jaren vijftig zijn bedekt. De schade moet dus zijn ontstaan tijdens of na het lichten, voordat de vernis werd opgebracht. Dit graf was kwetsbaarder dan de meeste andere zoals al door Sneyers in 1950 werd opgemerkt.<sup>4</sup> Het verklaart mogelijk waarom de destijds aangetroffen zijwanden van het graf niet naar boven zijn gebracht. De zuidwand lag tegen de noordwand van graf VIII. Zij staan als één steensdikke wand getekend op de plattegronden van ROB en architect Messer. Waarschijnlijker lijkt dat het twee tegen elkaar liggende halfsteenswanden waren en dat de zwakkere zuidwand van graf VII is opgeofferd om het lichten van de noordwand van graf VIII te vergemakkelijken.

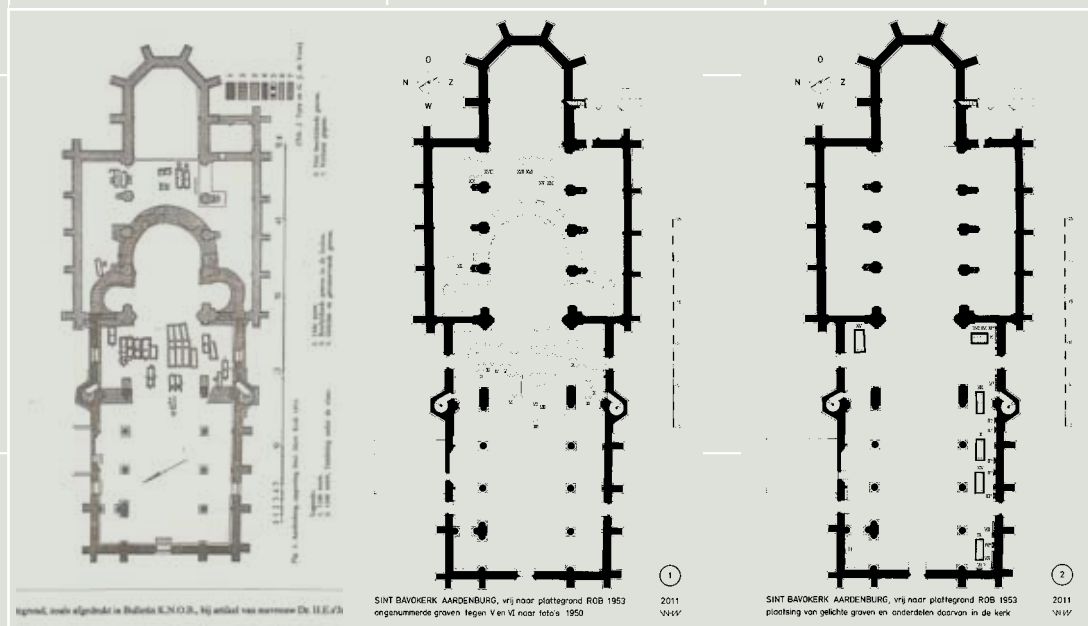
Afb. 12 Plattegronden Bavokerk met positie van de graven

Is aan de proportiefouten in de figuren, de soms uitgelopen verf en genoemde butsen af te lezen dat de schilder zijn werk kort voor de begrafenis, hurkend in het graf, op de nog niet uitgeharde pleisterlaag moest uitvoeren, waar dat gebeurde en op welke diepte onder de vloer, dat is in de huidige situatie niet te ervaren en het wordt, als gezegd, ook niet uitgelegd in het boekje van Van Hinte dat in de kerk wordt verkocht.<sup>8</sup>

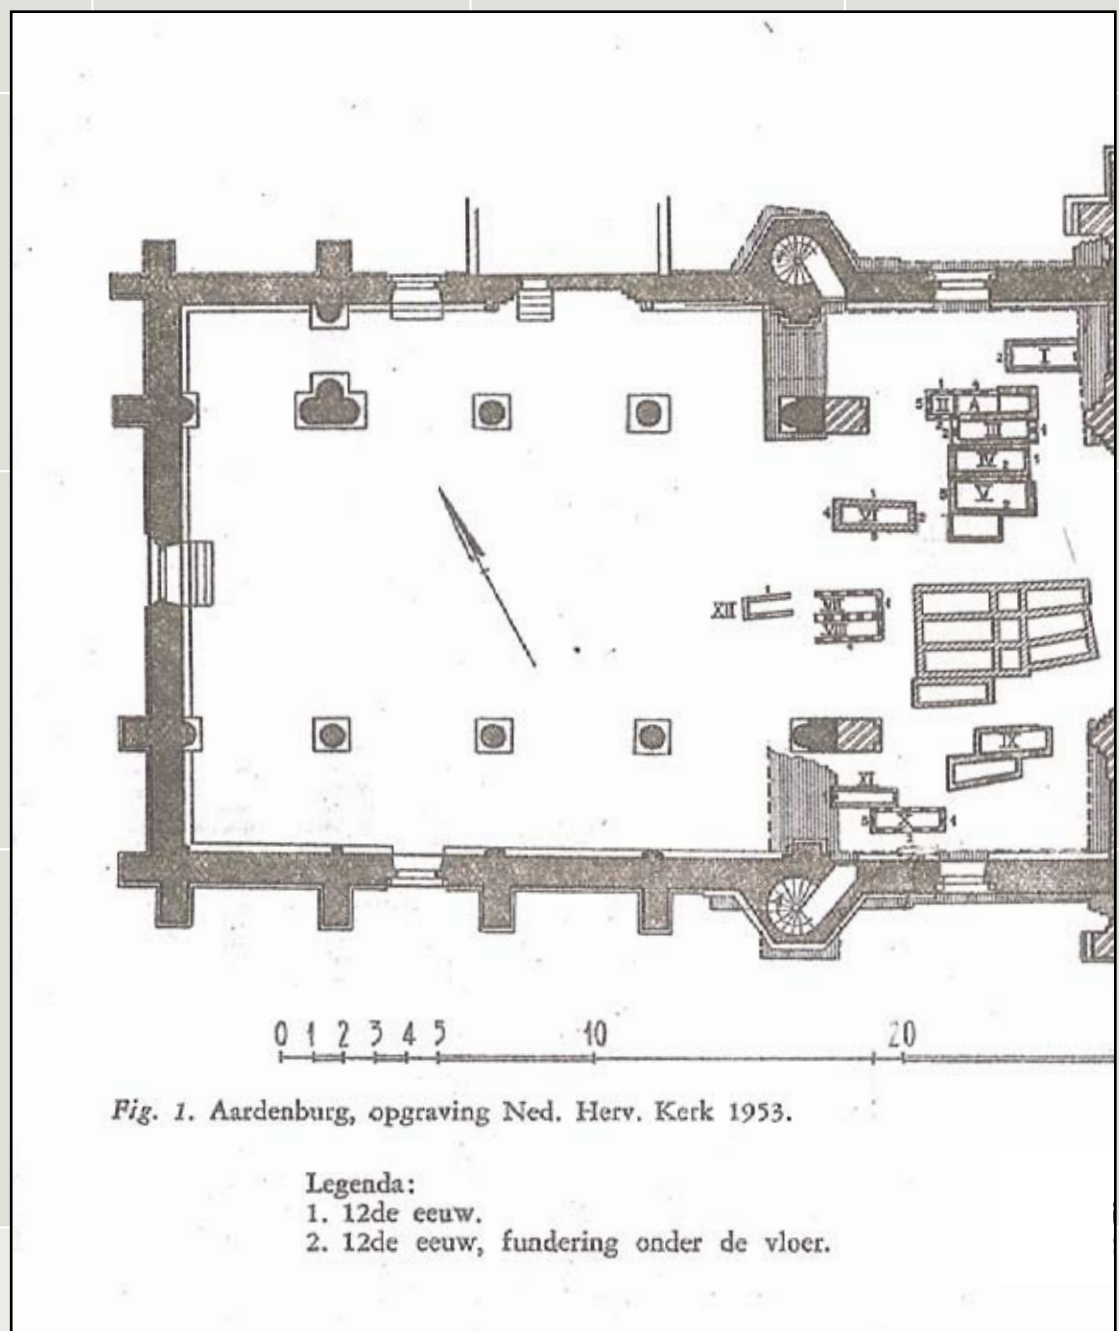
Afb.13 Plattegrond ROB 1953

De door de archeologen in 1953 getekende plattegrond van de kerk met de daarbinnen aangegeven graven is verkleind afgedrukt bij het artikel van mevrouw s'Jacob uit 1955 (afb.3). Op de tekening hebben 19 graven een nummer in Romeinse cijfering gekregen en er is een verschil aangegeven tussen niet beschilderde graven, beschilderde graven die in de bodem zijn gebleven en graven die werden gelicht en geconserveerd, terwijl graf VI als verloren gegaan is gemarkeerd. Zoals ook uit de nummering blijkt, zijn de graven in schip en transept eerder voor de dag gebracht dan die in het koor. De nummering van de graven in en tegen het transept eindigt met XII, die in het koor begint met XIV. Inderdaad, XIII ontbreekt. Bijgeloof? Dat de dicht tegen elkaar liggende onbeschilderde graven niet zijn genummerd is te begrijpen, maar dat het tegen graf IX getekende

beschilderde graf geen nummer kreeg en onbesproken is gebleven is eigenaardig. Er zijn meer raadsels. Zoals foto's uit 1950 laten zien, had het ongenummerde graf tegen graf V de normale lengte met het hoofdeinde tegen graf VI. Op de plattegrond van 1953 staat het getekend als kort graf. (vergelijk afb.3 met tekening 1). Op de wanden waren kruisen geschilderd. Tegen de zuidzijde van graf VI bevond zich nog een graf, met op de wanden geschilderde kruisen. Op de tekening van 1953 ontbreekt het helemaal.

Beide graven werden in het overzicht van mevrouw s'Jacob ook niet genoemd. Dat gebeurde evenmin met de oostwand van een graf die tegen graf XIX staat getekend en de losse langswand die zuidelijk van graf XIV is aangegeven. Het niet beschilderde graf XVIII kreeg een nummer omdat een daarin aangetroffen wandnisje vermeldenswaard was.

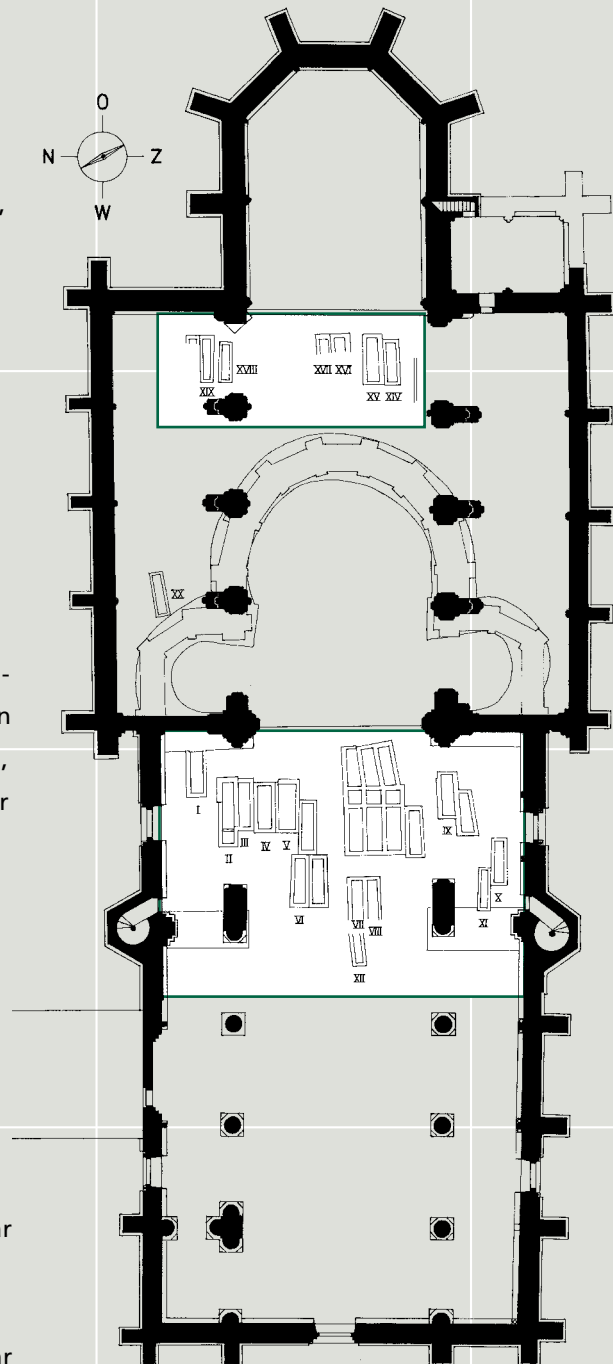
Afb.14 Vrij naar plattegrond ROB 1953 ongenummerde graven tegen V en VI naar foto's 1950

Graf VI staat op de tekening van 1953 aangemerkt als "Verloren gegaan" en in het overzicht uit 1955 van mevrouw s'Jacob als "helaas in zijn geheel verloren". Van Hinte, die betrokken is geweest bij de opgravingen, schreef onder de in zijn boekje gereproduceerde wand van dit graf VI heel geheimzinnig; "Spoorloos verdwenen grafschildering".<sup>9</sup> De afbeelding toont de staande Madonna die op de oostwand van dit graf te zien was. De Calvarie op de westwand staat erboven afgebeeld zonder vermelding dat die voorstelling bij hetzelfde graf behoort heeft. Wat er destijds is misgegaan wordt evenmin verteld. Heeft het in 1950 door Sneyers al kwetsbaar genoemde graf het begeven bij pogingen het te lichten? Dan zouden de brokken nog ter plaatse aanwezig kunnen zijn.<sup>10</sup> Als Van Hinte's woorden verhullen dat het graf het transport naar Sluis of het verblijf in het daar gebruikte ontzoutingsbad niet heeft overleefd, dan zullen de resten inderdaad wel spoorloos met ander afval zijn verdwenen.

In 1956 hebben de architecten Messer en Groenewegen alsnog een onvoldragen plan gemaakt voor de aanleg van een kelder waarin de zes gelichte graven konden worden opgesteld. Deze zes zouden de plaats innemen van de graven I t/m VI en bereikbaar zijn via een zeer steile trap in het noordtransept.<sup>11</sup> De eerder door de architecten gemaakte doortrek van de plattegrond van de ROB bevat ook de onderscheiding van de graven naar hun aard en behandeling. Achter de daaruit overgenomen groep 6. (de dicht bijeen geplaatste graven in het transept) is de uitleg verkort tot "niet beschilderd" maar daar is aan toegevoegd "[verwijderd]".<sup>12</sup> Of dat laatste

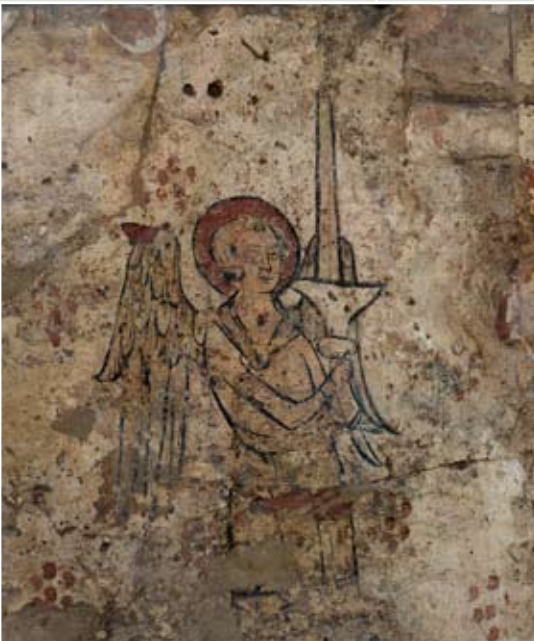
**Afb.16** *Plattegrond, huidige positie van de graven*

Na de behandeling in de jaren vijftig en het verblijf in de kerk sindsdien zijn de graven en de losse onderdelen nauwelijks veranderd. Met hun omkraging van beton en vernislaag op de pleisterlaag verkeren de grafwanden kennelijk in een evenwichtstoestand. Het oppervlak van de losse fragmenten tegen de muur glimt door de daarop aan-gebrachte dikke laag Bedacryl. De aanwezigheid van deze glanzende laag is opvallender dan de de lichte vergeling van die laag. De duidelijke vervui-ling in de onderste helft van de wandvlakken moet als kenmerkend voor dergelijke graven worden beschouwd. De vervuiling kan toch als hinderlijk worden ervaren doordat de graven en grafwanden als museumstukken in de kerk staan opgesteld.

Deze opstelling werkt vervreemdend. Zelfs als precies stond aangegeven waar de graven zich hadden bevonden, zou niet meer aanvoelbaar zijn dat zij afkomstig zijn uit de aarde onder de kerkvloer en dat zij direct na de begraving aan het zicht waren onttrokken. Van elf graven zijn slechts losse wandvlakken tegen de muur opgesteld. De meeste van die graven waren echter compleet voor de dag gekomen. Sommige graven waren uiteraard beschadigd en droegen de sporen van latere begraving, een gegeven dat in de huidige opstelling niet aanschouwelijk kan worden gemaakt.

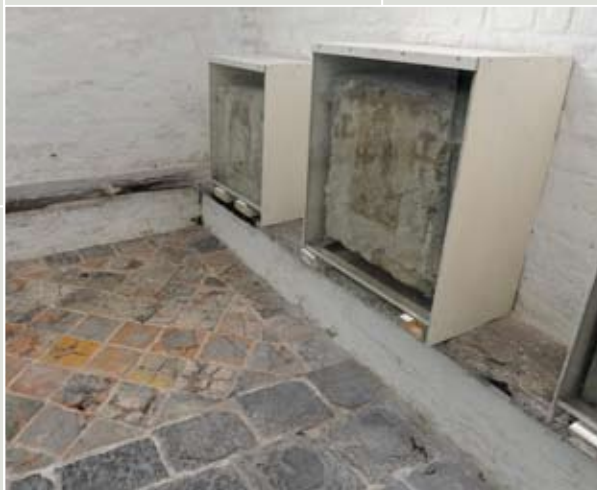
Afb.17 Restanten graven Hannekenswerpe

Van de tijdens opgravingen in 1964 blootgelegde resten van de kerk van het verdwenen Hannekenswerpe zijn drie fragmenten van een beschilderd graf naar Aardenburg gebracht en tegen de noordwand onder de toren opgesteld (H op afb. 16). Twee kopwanden van graven die in 1955 bij opgraving op het vroegere kerkhof ten zuiden van de Sint Bavokerk voor de dag zijn gekomen kregen een plaats naast de westwand van Graf XI (K op afb. 16). Je moet het als bezoeker maar weten.
