# Fotobijlage

bij het eindverslag van de restauratie van de  
gewelfschilderingen in de Laurenskerk van Alkmaar

2003 - 2011

HAAKMA WAGENAAR EN VAN DEN BRINK  
UTRECHT, 22 FEBRUARI 2012

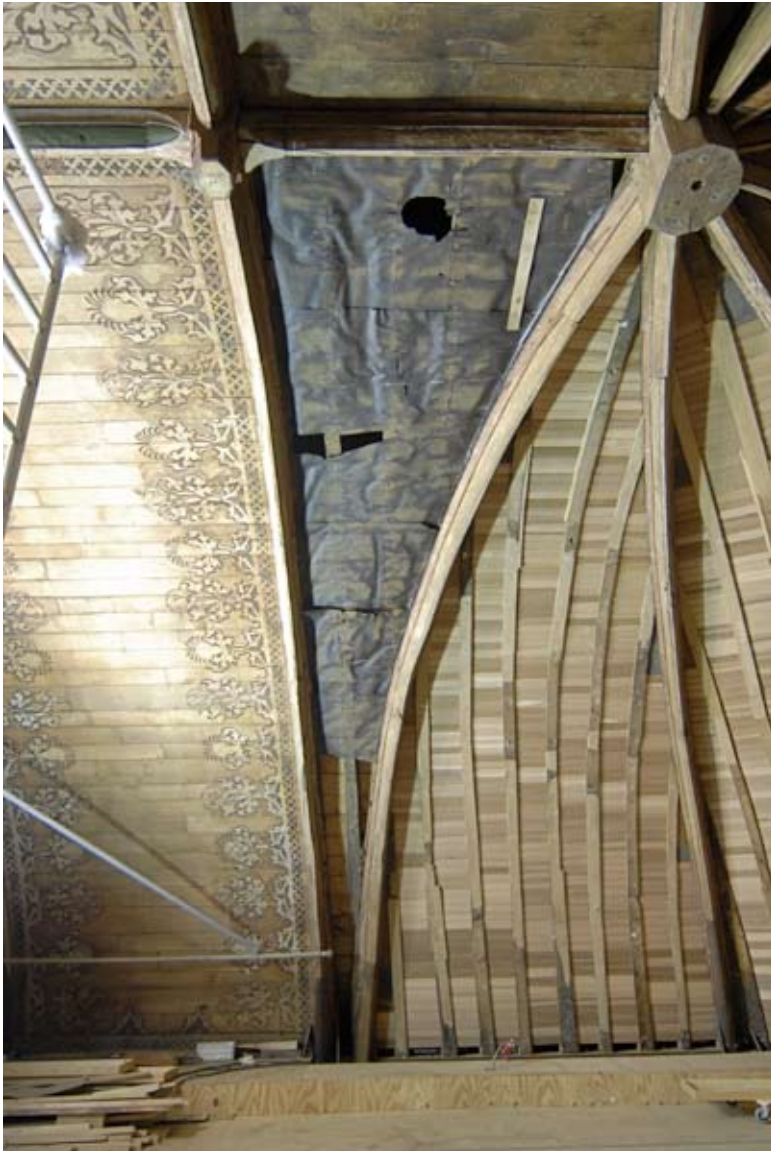
*Afbeelding 4: Vakken 6 en 8 (Hemelkant) gedemonteerd. Asfaltpapier uit 1941 nog aanwezig in vak 8.*

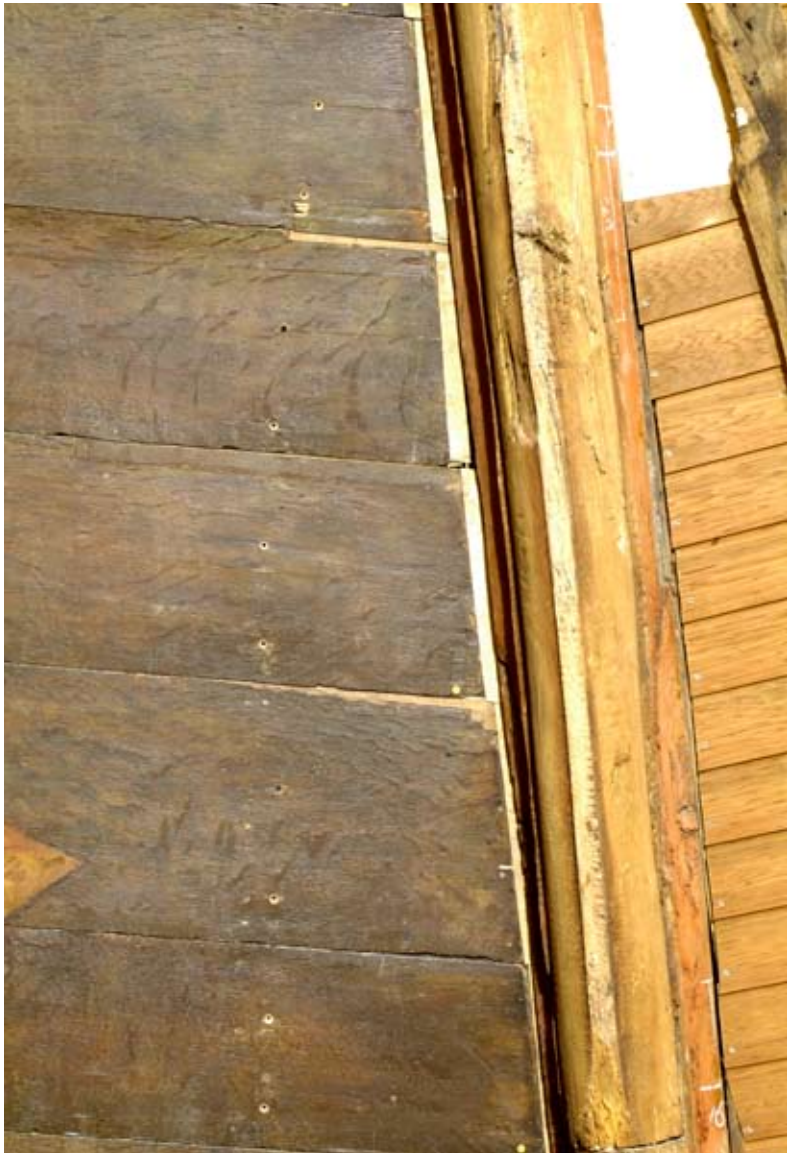
*Afbeelding 23: Detail van vak 3 met aanvullende stukken aan de plankeinden.*

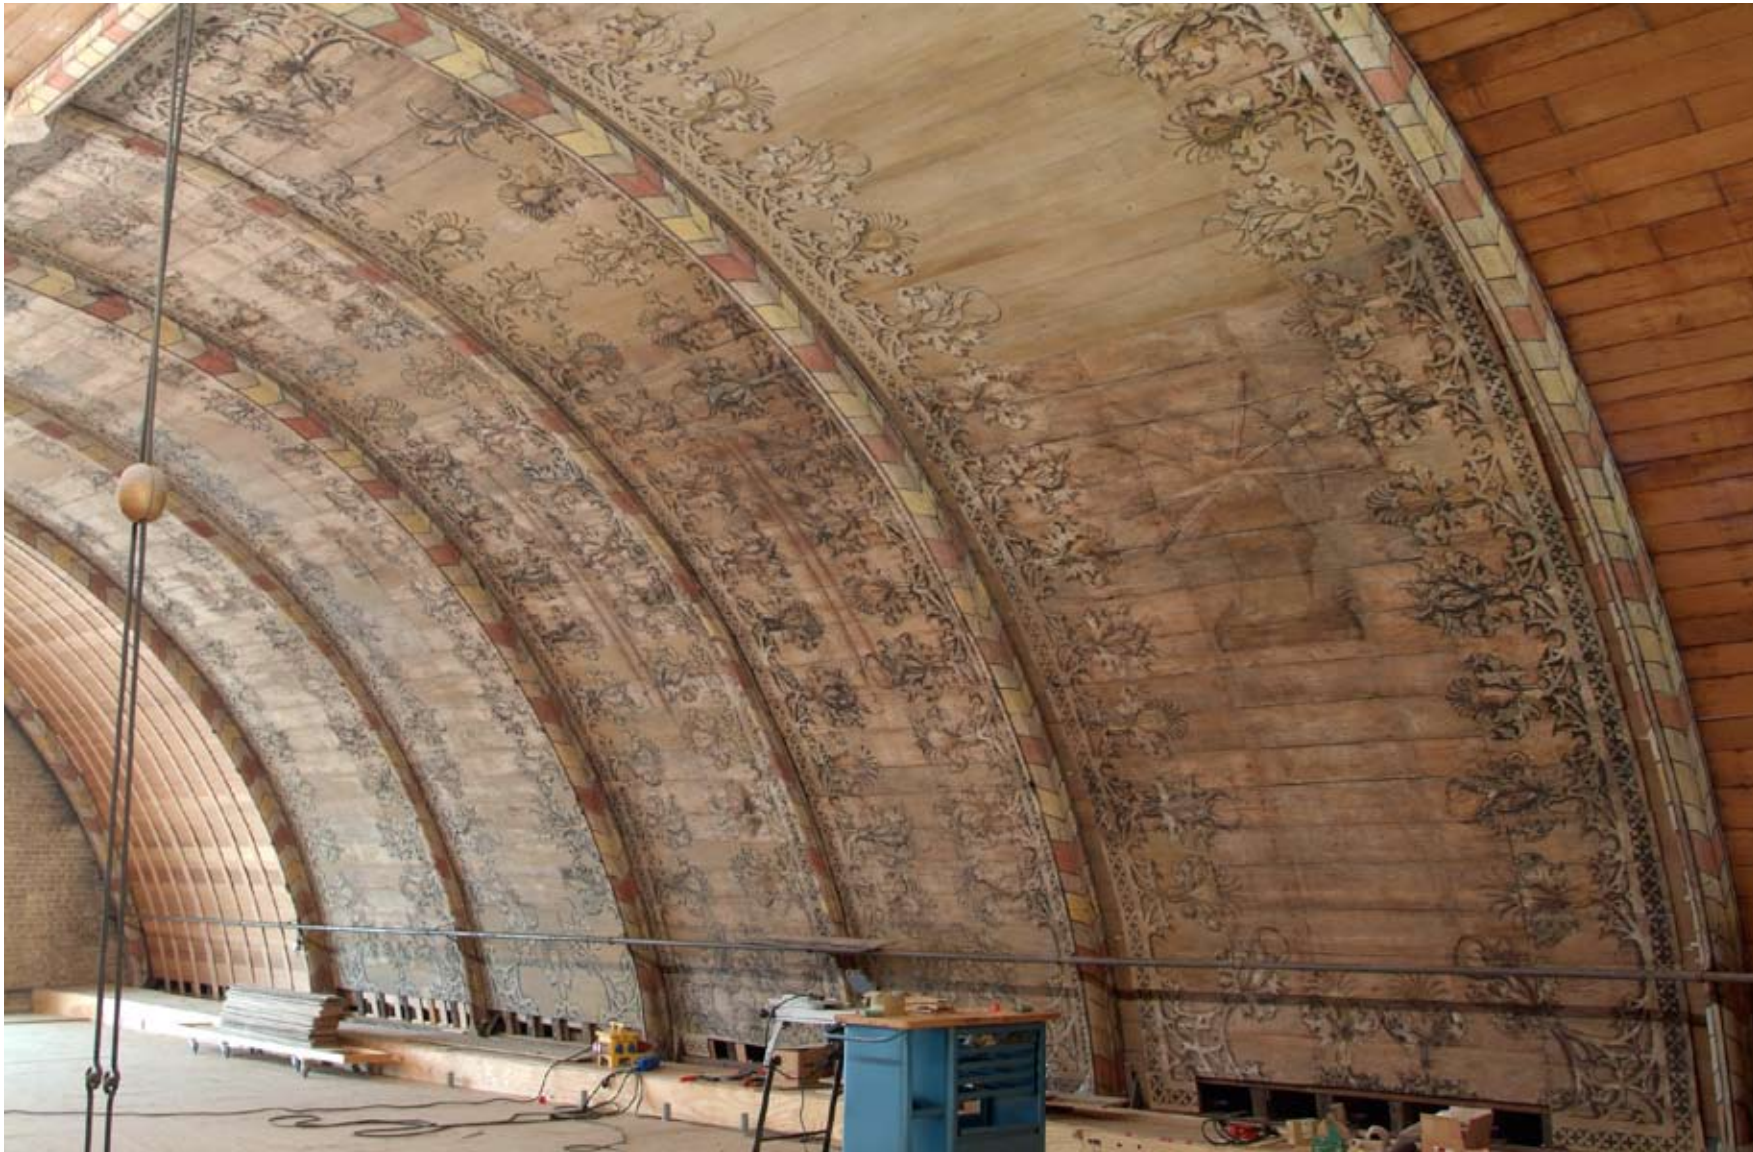
*Afbeelding 50: Herfst 2006. De oostelijke vakken N2 tm N6 zijn na 120 jaar op hun plaats in de kap terug. Even later zal de oostelijke helft van de steigervloer worden gedemonteerd om het resultaat van alle inspanningen van beneden af te kunnen beoordelen.*

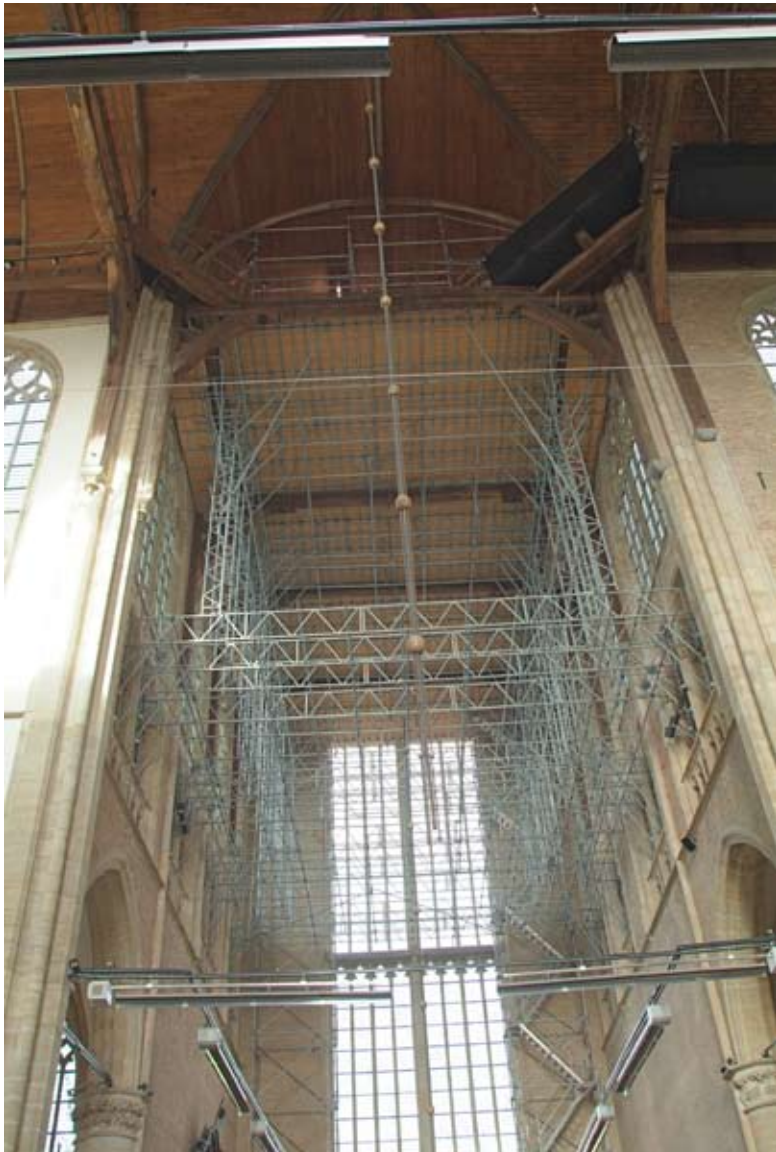
*Afbeelding 56: De steiger in het noordertransept, opgebouwd vanuit de vloer in de triforiumnissen, met noodtrappenhuis in de noordoostelijke hoek, rechts naast het grote venster.*

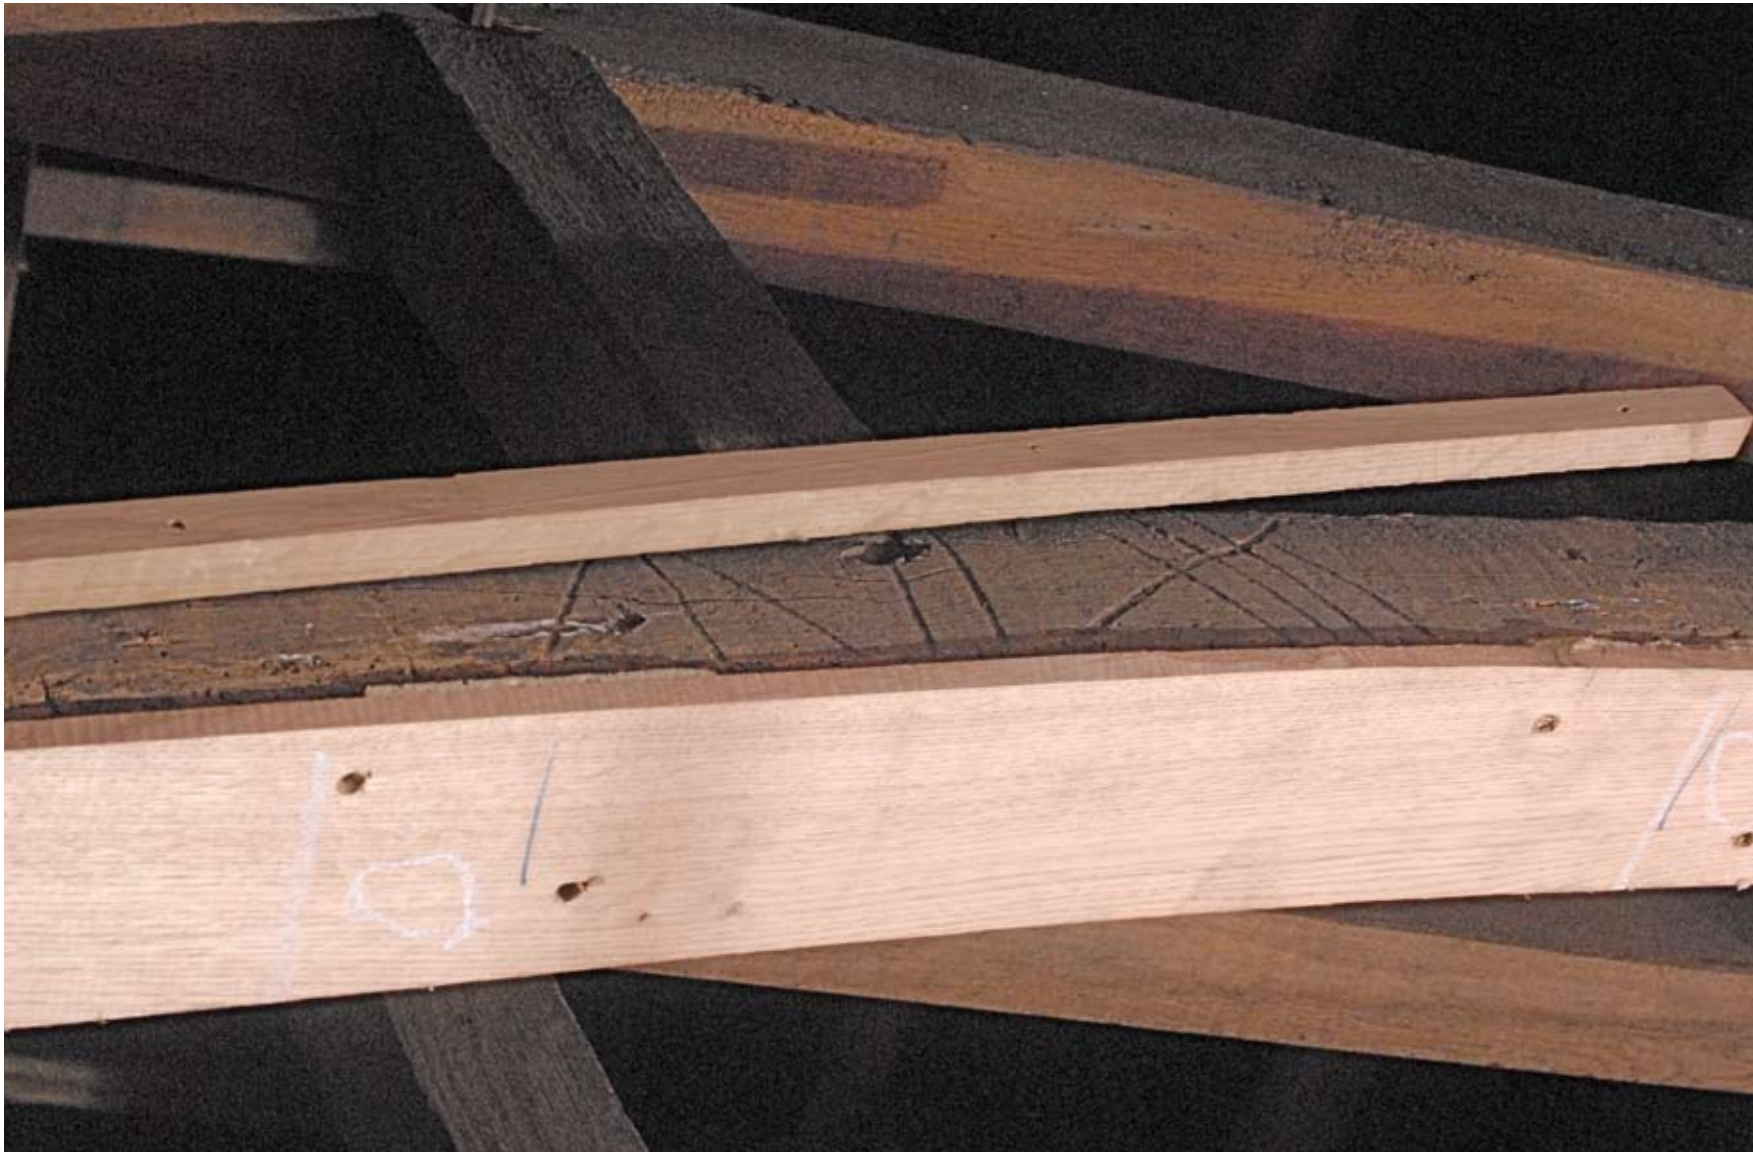
*Afbeelding 60: Gewelfhout met vlotmerken. Op de zijkanten worden de eiken latten geschroefd waartegen het tussenbeschoot zal worden bevestigd.*

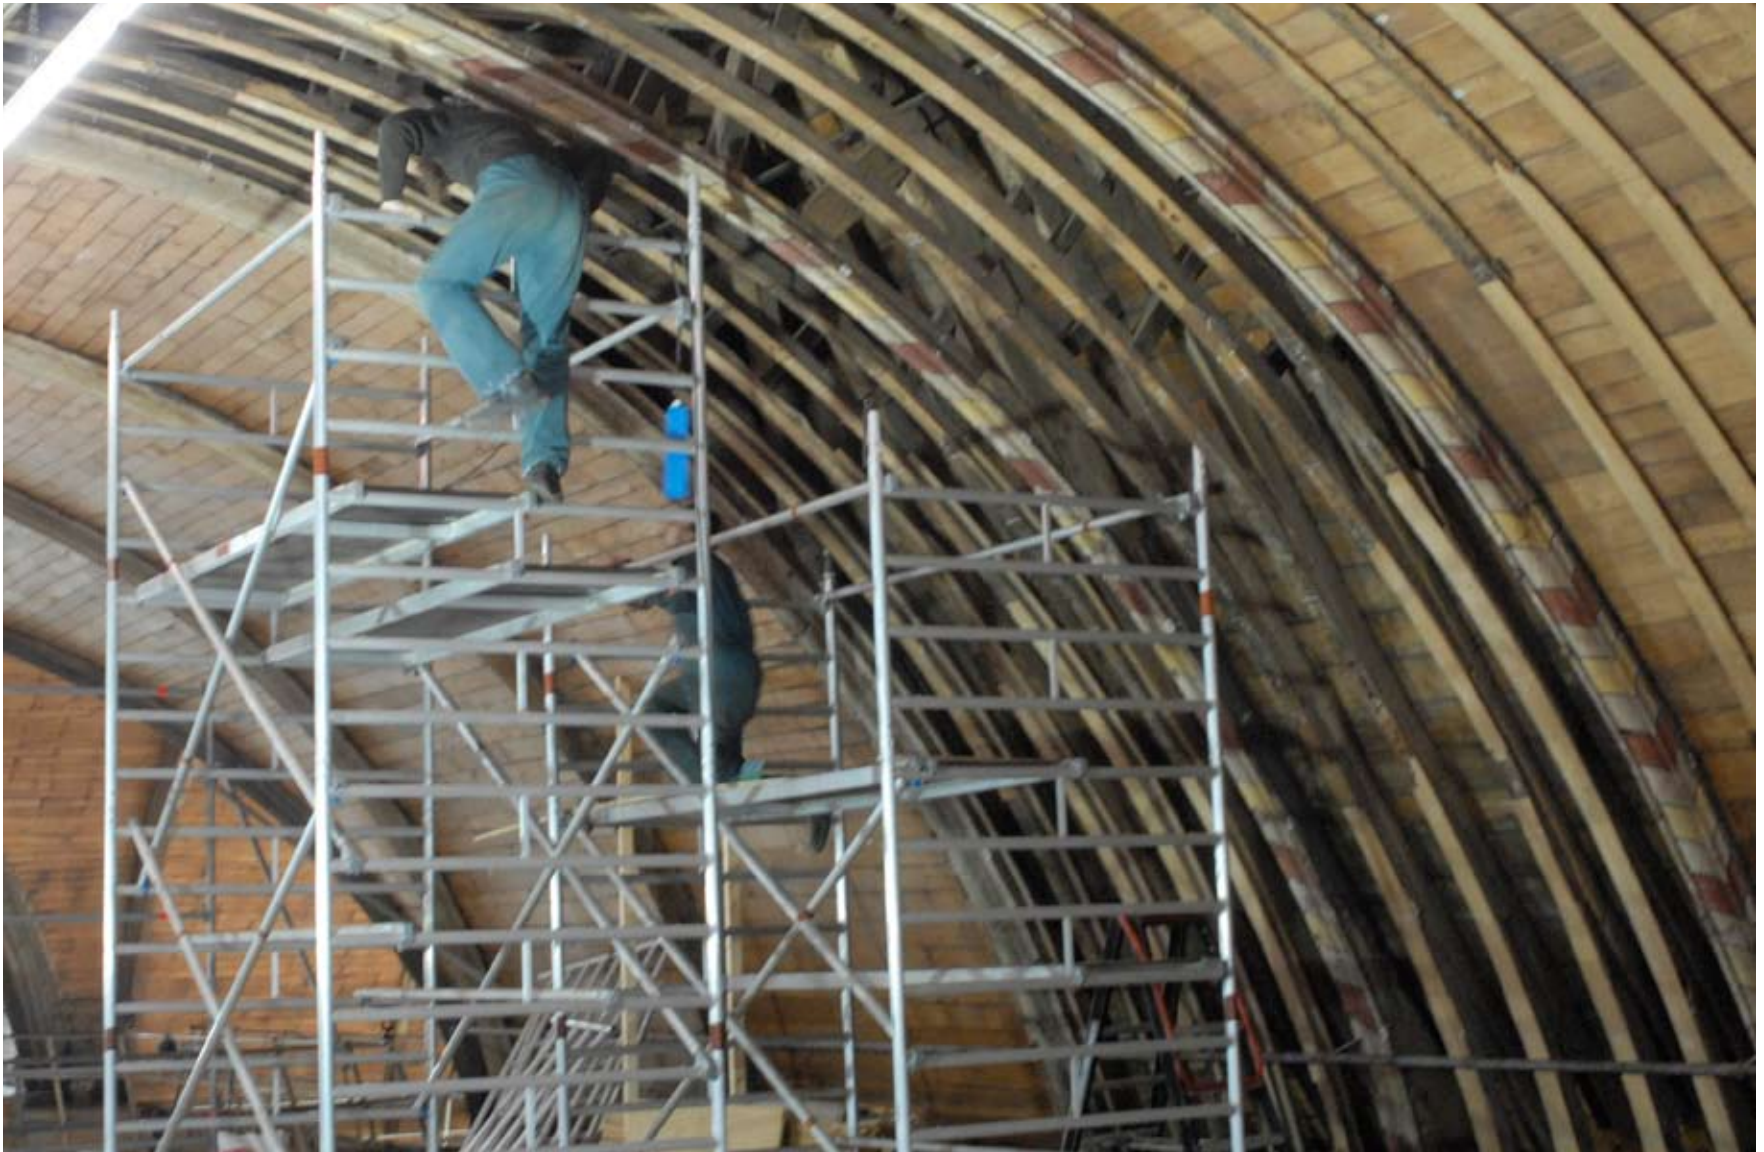
*Afbeelding 63: De westelijke vakken C en D zijn geopend voor herstel van het gewelfhout en de bevestiging van het tussenbeschot.*

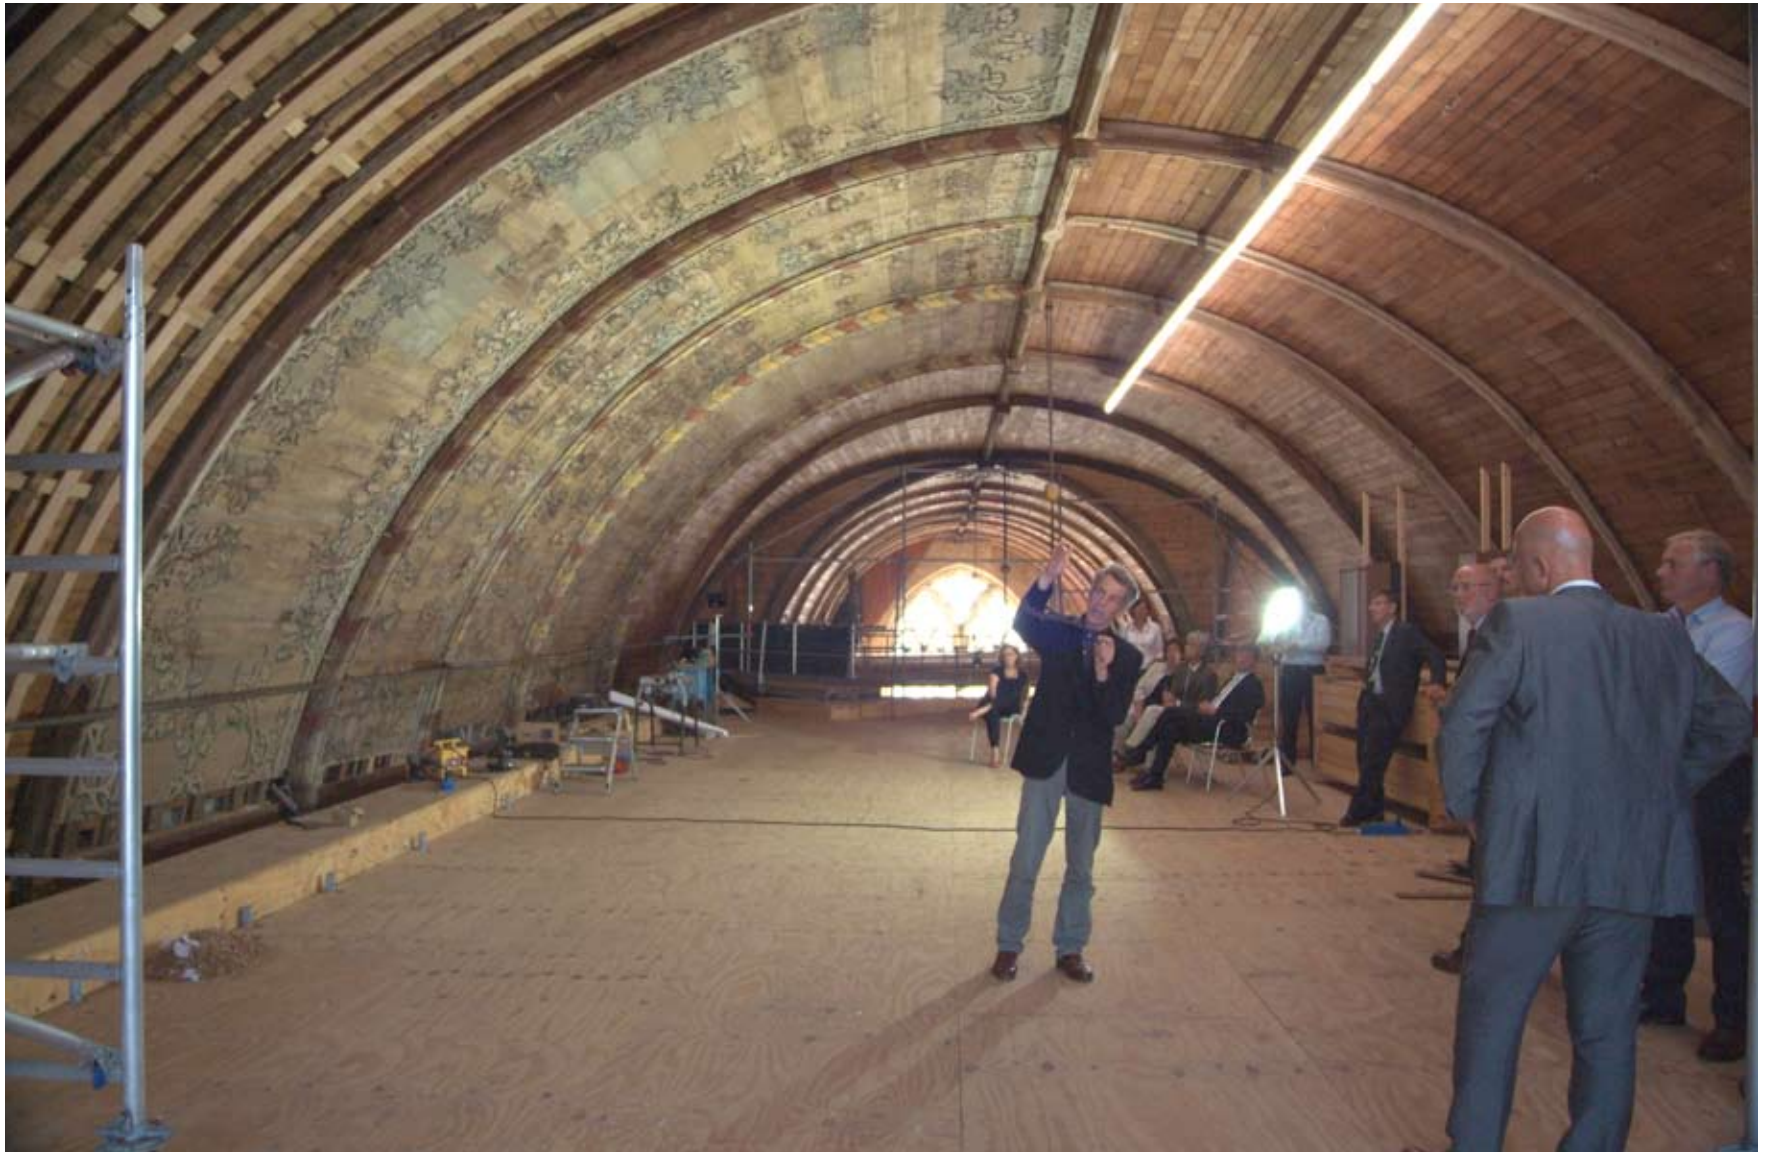
*Afbeelding 74: Het bezoek is inmiddels op de steiger in het transept en kijkt naar de montagestroken op het nieuwe tussenbeschot in vak N7.*
