# HET WESTPORTAAL

VOORBEREIDEND ONDERZOEK VOOR HET LAATSTE DEEL VAN DE RESTAURATIE

VAN DE GEWELFSCHILDERINGEN IN DE LEBUÏNUSKERK TE DEVENTER.

*DECEMBER 2009*

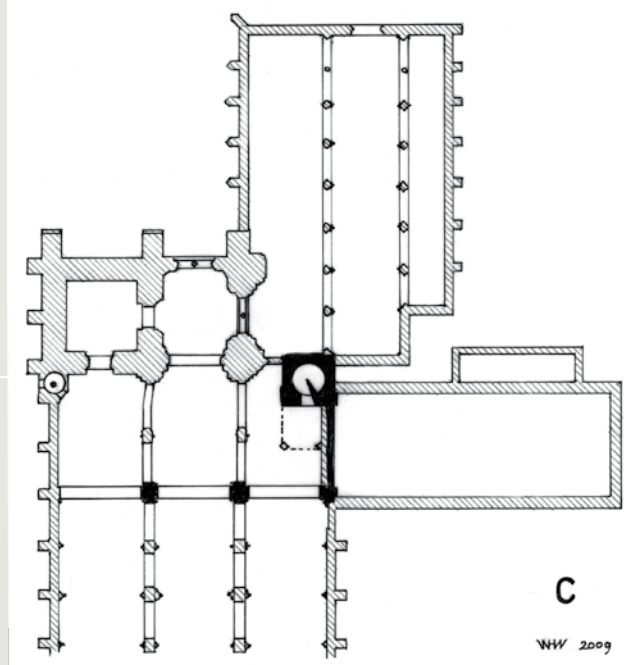
Zoals al gezegd, moest daarom de hoge doorgang tussen de twee pijlers van de niet af te bouwen toren met metselwerk tot op een lager aangelegde scheiboog worden gedicht. Lebuïnuskerk en Mariakerk waren nu onder deze lagere boog via het westportaal verbonden. Voor doorgaande processies was zo'n knik in de route niet handig maar na het opgeven van het plan voor de nieuwe noordelijke toren bleef de in de weg liggende romaanse trap voorlopig intact. Na het afbreken van de kapel die op de oostzijde van het westelijke transept was geopend, werd ook de helft van de gotische versie van de galerij afgebroken waardoor het wandvlak ontstond waarop in 1549 het Laatste Oordeel zou worden geschilderd (schets C).

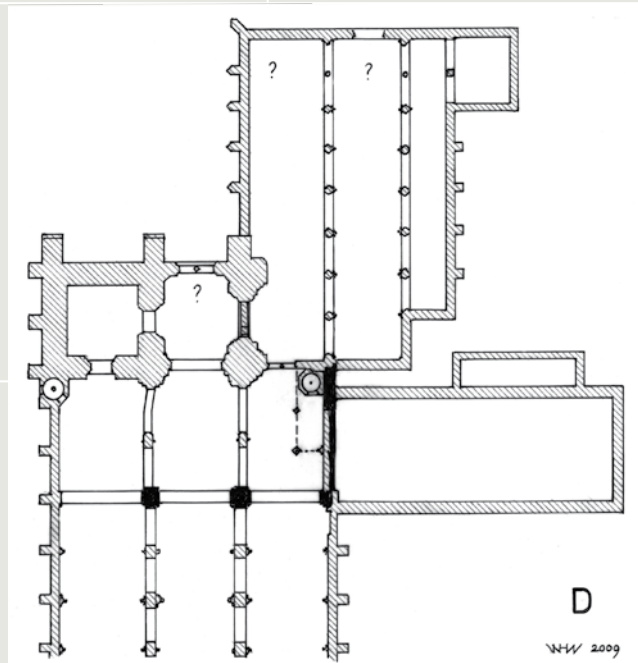
Niet lang daarna werd de romaanse trap door een kleinere vervangen en de galerij versmald en verlengd, zodat in de vernieuwde scheidingswand de doorgang naar de Mariakerk kon worden aangebracht (schets D). De noordelijke opening in het westportaal werd vervolgens gedicht, behalve de boog daarboven, die open bleef voor het licht in de Mariakerk, al dan niet beglaasd. Op het nieuwe wandvlak werd de Kruisdraging geschilderd, als attractie voor de paasprocessie. Onder deze voorstelling was nog net ruimte over voor een deuropening, mogelijk de toegang tot een trap naar een nu tegen deze muur in de Mariakerk geplaatst orgel.

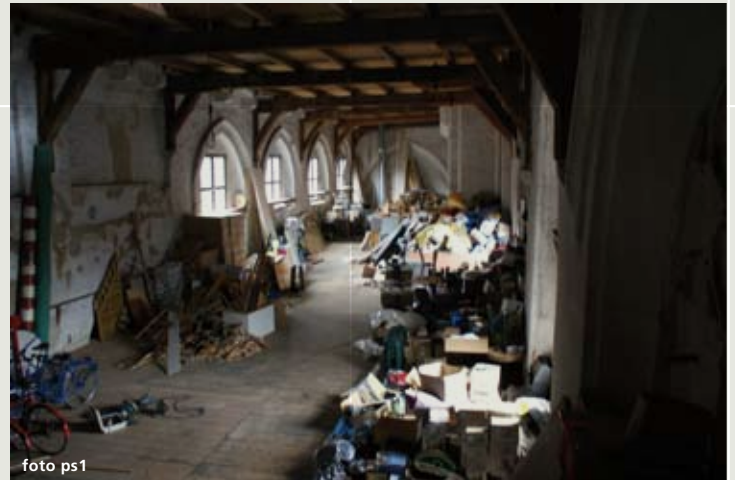
Om de besproken scheiboog aan noordzijde ook vanaf de andere kant te kunnen bekijken is de vroegere Mariakerk bezocht. Ik was daar jaren niet geweest en betrad de ruimte vanuit de Lebuinuskerk. Een onvoorstelbare chaos. Om het basement ter plaatse van de vroegere verbinding met het westportaal te kunnen zien moesten tafelbladen, losse deuren, plakken vloer-bedekking en andere zwerfgoederen opzij worden gezet. Zigzaggend door de verwilderde uitdragerij kwam ik bij de 17e-eeuwse trap, waarop kratten, fietsen, schemerlampen en rollen tapijt de gang naar boven bemoeilijkten, om te zien dat de uitstalling verloren goed op de eerste verdieping onverminderd doorliep (foto ps 1). Bij het laatste raam aan zuidzijde stonden twee bejaarde vrieskisten zachtjes te zoemen tussen de daaromheen metershoog opgestapelde brandbare afdanksels. Kortsluiting of een verloren sigaret kunnen het romantische complex zo in lichtelaaie zetten (foto ps 2).

Het tot Arsenaal gereduceerde restant van het kerkgebouw is sinds 1955 weer in bezit van de stad, zo staat in de monumentenbeschrijving uit 1964. In afwachting van een definitieve bestemming werd het toen door de Brandweer en de Bescherming Bevolking in gebruik genomen. De brandweer is er kennelijk een tijd niet geweest want dan was de zaak meteen op slot gegaan.

Het wordt hoog tijd dat dit bijzondere complex in bescherming wordt genomen en zo wordt ingericht dat het in de noordoostelijke hoek gevestigde restaurant en de Lebuinuskerk daarvan op een voor het publiek aantrekkelijke manier kunnen profiteren. Ongetwijfeld is daar al veel over nagedacht en gearzeld want niets is lastiger dan een monument, dat zo verrassend binnen een oude stad half als ruïne is overgeleverd, een goede bestemming te geven zonder het door aanpassingen of restauratie juist van zijn unieke romantische karakter te beroven. Toch lijkt mij dat de situatie de oplossing eigenlijk dicteert:
