VERSLAG VAN HET ONDERZOEK  
NAAR DE GEWELFSCHOTELS  
IN DE LAURENSKERK VAN  
ALKMAAR.

HAAKMA WAGENAAR & VAN DEN BRINK

**UTRECHT, 26 JUNI 2009**

## DE GEWELFSCHOTELS IN DE LAURENSKERK VAN ALKMAAR

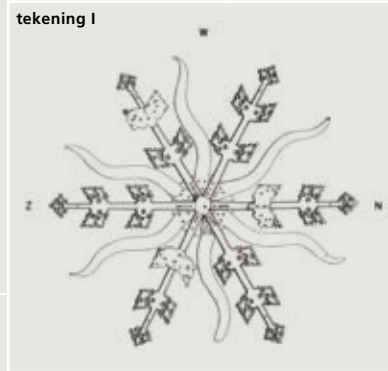
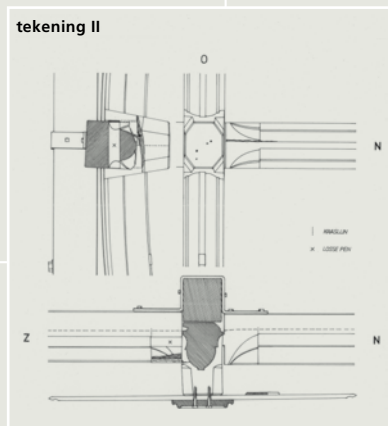
Eerst is de schotel van het vierde spant ten noorden van de viering bekeken (tekening I). Aan bovenzijde is de noord-noord-oostelijke straal voorzien van een 3 in rode verf. Hiermee is de positie van de schotel in het gewelf aangeduid, waar hetzelfde cijfer groot op de onderzijde van de knoop is geschilderd. Op de zuidelijke kepelstraal staat in even dikke rode letters NOORD. Volgens de spijker- schroefgaten in schotel en gewelfknoop heeft deze straal echter altijd naar het zuiden gewezen (tekeningen I en II).

Wat ook van bovenaf bekeken meteen opvalt, is de heftige golfbeweging in de stralen die ze bijna met de binnenste hogels van de kepelstralen in botsing brengt (tekening I). Hierdoor is een radiale plaatsing van de stralen onmogelijk. De naar links eindigende punt van de oostelijke straal ontbreekt, de punten van de volgende vier slaan eveneens naar links uit, die van de zuid-zuid-oostelijke naar rechts (nog steeds van bovenaf gezien). In de andere drie schotels lijkt de stand van de stralen, naar links of naar rechts uitslaand, nogal willekeurig te zijn bepaald. Dat de golvende stralen niet oorspronkelijk zijn blijkt het duidelijkst uit hun front dat plat is in plaats van V-vormig geprofileerd. Hun dikte is slechts 9 - 11 mm terwijl de kepelstralen uit 19 mm dik hout zijn gesneden. Twee van de golvende stralen zijn meer bestoft en hun front draagt een dikke gebarsten verfkorst. Van de andere vier glimt de dunne verflaag enigszins.
