# VERSLAG VAN HET KOORHEK IN DE LAURENSKERK IN ALKMAAR

HAAKMA WAGENAAR & VAN DEN BRINK RESTAURATIE

HAAKMA WAGENAAR EN VAN DEN BRINK  
UTRECHT, 10 FEBRUARI 2012

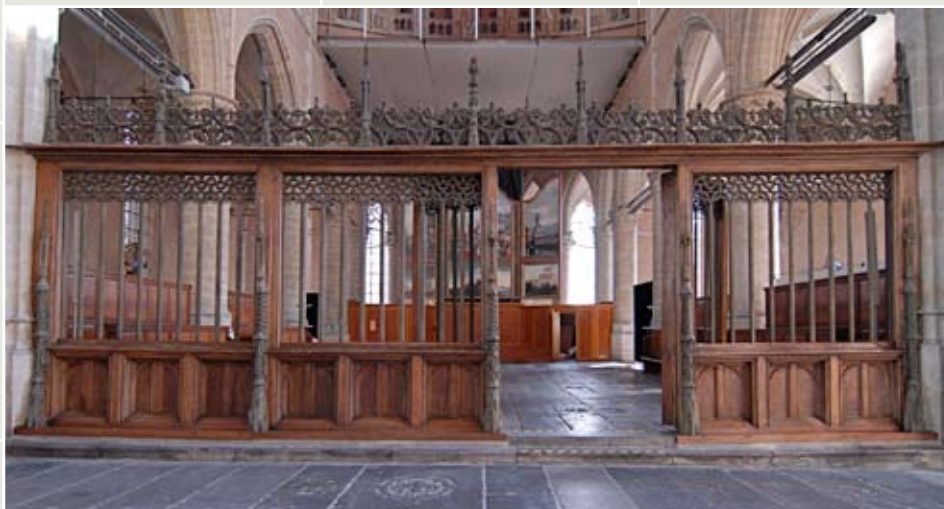
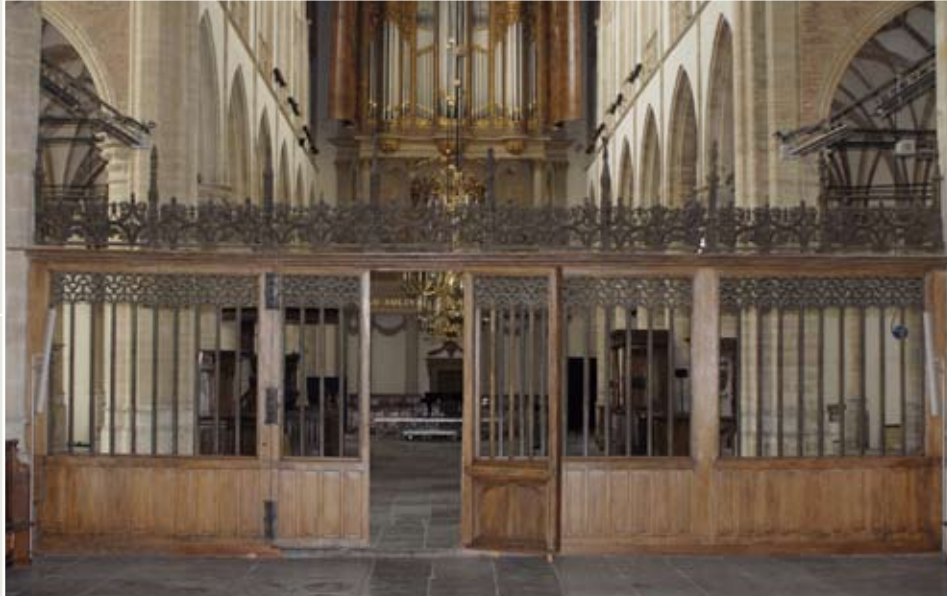
Het hek bestaat uit een zuidelijk vak, een dubbele deur en twee vakken daarnaast. De drie vakken en de twee deuren zijn opgebouwd als stijl en regelwerk; twee stijlen verbonden door een bovenregel, een tussenregel en een onderregel. Aan dit raamwerk is het paneelwerk van de gesloten onderkant en de omlijsting van de bovenkant gespijkerd. In het open gedeelte boven de tussenregels zijn houten spijlen geplaatst die bovenaan in gotisch maaswerk overgaan. Het hek draagt aan beide zijden een ver uitkragende kroonlijst waartussen zich een door pinakels onderbroken kamlijst bevindt. De positie van de pinakels strookt niet met de indeling van het hek waarvan de onregelmatigheid nog eens wordt benadrukt door de aan voorzijde tegen de stijlen geplaatste decoratieve kolommen.

Beide deuren zijn in geopende stand op klossen vastgezet om de overhelling naar koorzijde te beteugelen. Er is niet veel kennis nodig om te zien dat de indeling van het hek is veranderd en te vermoeden dat zijn labiliteit hiermee samenhangt.

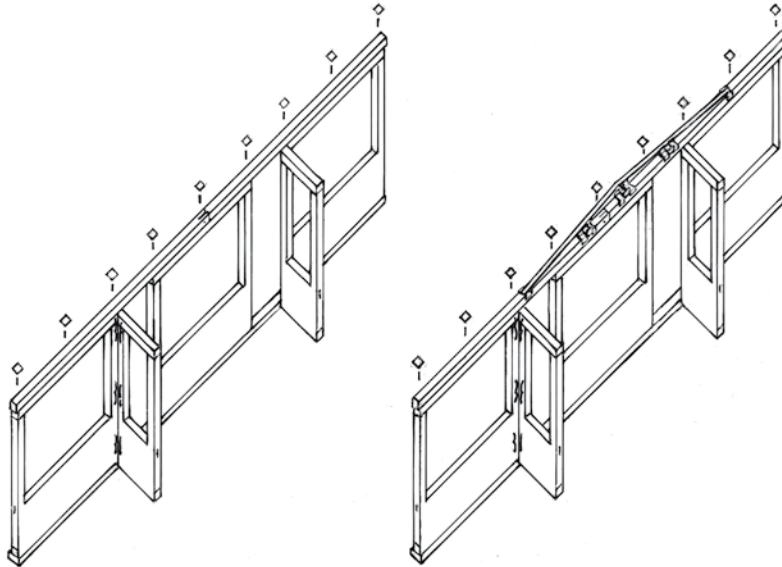
De gesloten onderkant van de drie vakken en de twee deuren is afgewerkt met paneelwerk. De panelen aan achterzijde zijn niet gothisch en hun breedte stemt niet overeen met de afstanden tussen de spijlen erboven. Een over de volle hoogte doorlopende plank bedekt hier de aansluiting van de twee tegen elkaar geplaatste vakken. Verwijdering van deze plank bracht de afdrukken met spijkerresten van twee scharnieren in het zicht. Zij bevinden zich op de klamp met kantprofiel die boven het paneelwerk tegen de zuidelijke stijl van het noordelijke vak is bevestigd. Het zijn de afdrukken van de scharnieren van de oorspronkelijk hier geplaatste noordelijke deur. Het paneelwerk ontbreekt achter de bedekkende plank zodat van het onderste scharnier alleen de spijkergaten in de stijl zijn aan te wijzen. Dit bevestigt wat de vormgeving en de maatvoering van het paneelwerk al deden vermoeden: Het paneelwerk is van latere datum en de huidige indeling met de dubbele deur is niet de oorspronkelijke.

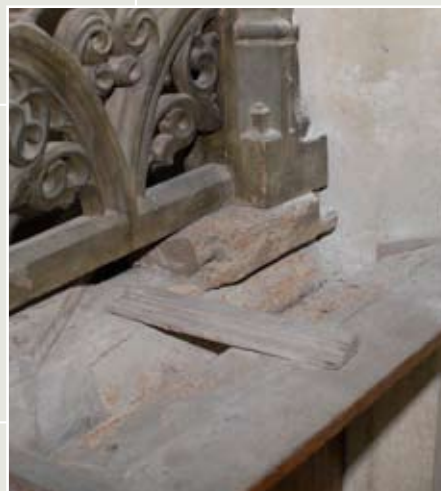
Over de volle lengte van het hek rust een lichte balk op de bovenregels van de drie vakken. De balk heeft een zwaarte van ongeveer 14 bij 14 cm en bestaat uit twee delen die met een haakse penlas in het midden zijn verbonden. In de doorgang is in de onderzijde van de balk een ondiep pengat te zien op de plaats waar zich oorspronkelijk de zuidelijke stijl van het middenvak heeft bevonden.

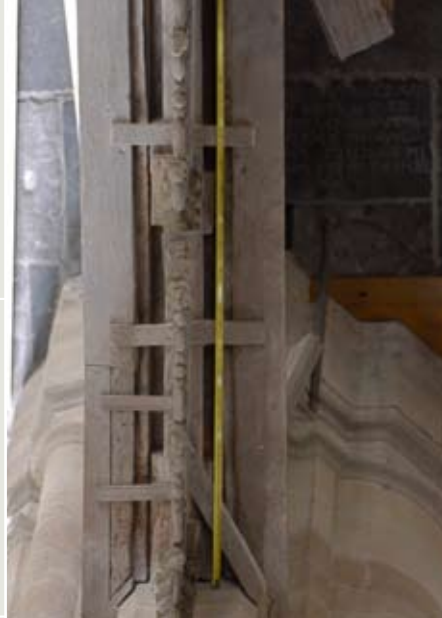
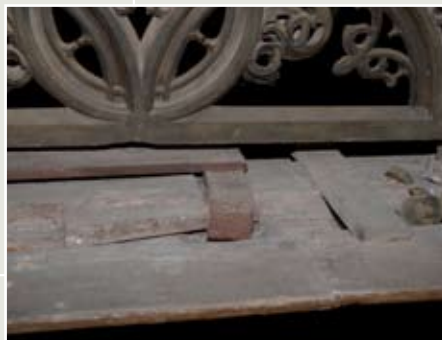
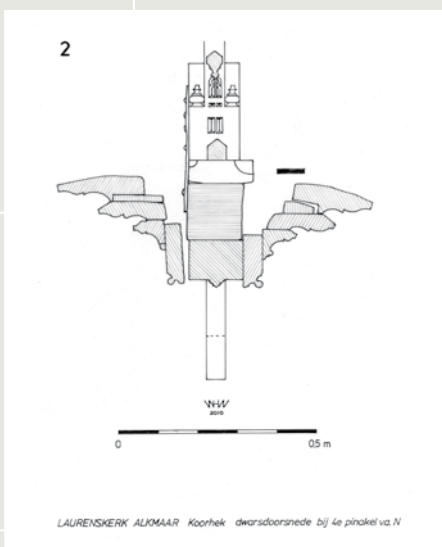
De tweedelige balk lag dus in ieder geval al vóór de verplaatsing van de noordelijke deur op deze plaats. Toch zou deze tweedelige balk het hek alleen stevigheid hebben kunnen bieden als hij als trekbalke aan de vieringpijlers was verbonden, maar dit is nooit zo geweest. Nog merkwaardiger is de opbouw en de bevestiging van de kroonlijst aan beide zijden van het hek (tekening 2). De lijsten bestaan uit op elkaar gestapelde profielen waarvan het bovenste aan onderzijde een uitsparing heeft alsof het op een balustrade hoort te rusten. Het één na bovenste profiel lijkt op een waterslag, alsof het bestemd was voor een lijst onderlangs een borstwering. Alleen het onderste profiel is hier en daar aan het raamwerk gespijkerd. Dunne plankjes die de bovenste profielen met de balk verbinden zorgen dat de kroonlijsten niet voorover vallen. Ook de manier waarop de kamlijst en de pinakels zijn gemonteerd is bijzonder. De kamlijst is verbonden aan de pinakels en wordt, net als de pinakels, ondersteund door op de tweedelige balk geplaatste klossen. De pinakels zijn aan koorzijde met platgesmede ijzers aan de balk gespijkerd. De onderste rij gaten in de uitgesmede veer van die ijzers bleef daarbij onbenut omdat de gestapelde kroonlijst voor het inslaan van de bedoelde spijkers geen ruimte liet. Geen timmerman die dit ooit zo zou verzinnen. Dat heeft een smid gedaan.

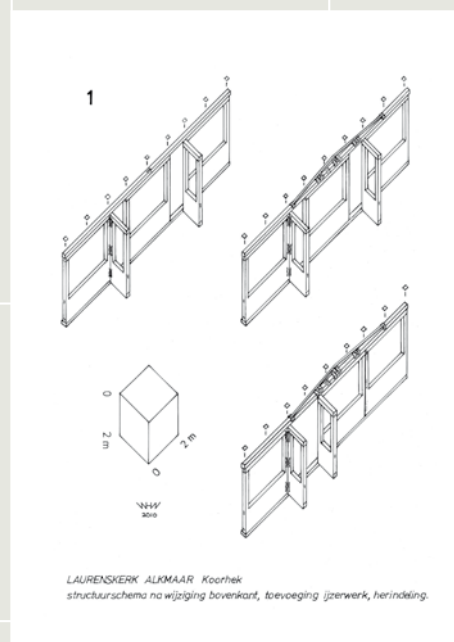
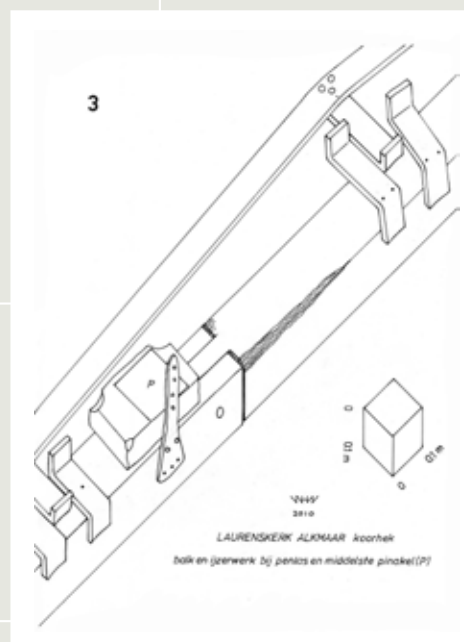
Om de dunne tweedelige balk te verstijven heeft de smid een platijzer tot zeer wijde V gesmeed en voorzien van naar het oosten wijzende L-vormige krammen. Eén in de punt, één in het midden van de linkerhelft en één in het midden van de rechterhelft. Het platijzer ligt onder de op klossen gestelde kamlijst, met de punt naar het westen. In de uiteinden van het platijzer zijn U-vormige krammen geklonken die passen in boven uit de balk gehakte inkepingen. De uiteinden van de L-vormige krammen staan omhoog. Aan weerskanten van elke L-vormige kram zijn twee krammen op de balk gelegd die een opstaand einde aan westzijde en een naar beneden gericht einde aan oostzijde hebben. De naar beneden gerichte einden sluiten om de oostkant van de balk. Houten wiggen die gedreven worden tussen de opstaande kanten van de aan het platijzer verbonden krammen en de op de balk rustende krammen spannen het plat-ijzer tegen de balk zodat deze bij het openen van de zware deuren niet naar het oosten knikt. De vlak boven het platijzer geplaatste kamlijst voorkomt dat het onder spanning gebrachte platijzer naar boven toe kan losspringen.

De kamversiering is zo onderdeel gemaakt van een door de smid uitgevoerde orthodontische correctie van het gammele koorhek.

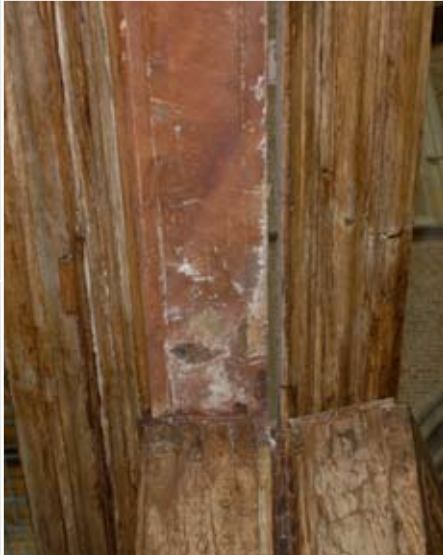
De schavotkleur is nog goed in de deuropening te zien op de onderkant van de doorlopende balk.

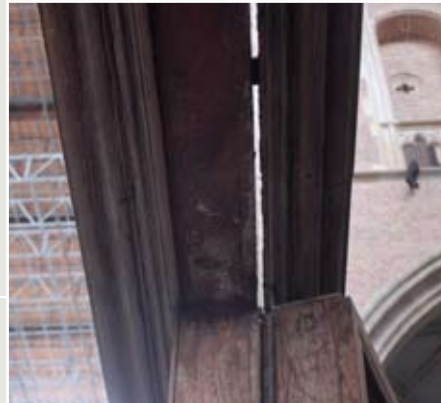
De huidige afwerking van het oppervlak is ontstaan tijdens het herstel in de 19<sup>e</sup> eeuw. Toen zijn ook de kleine pinakels gesneden voor de lege plaatsen op de kolommen in het front, waar, zoals Bruinvis al opmerkte, ongetwijfeld beelden hebben gestaan. Deze pinakeltjes zijn op kleinere schaal

modellen die op het hek de oorspronkelijke posities van de deuren markeren. Zij zijn neergezet op de gelijktijdig gemaakte ingezwenkte consoles. De naar het maaswerk geprofileerde spijlen stammen uit dezelfde tijd. De groene kleur op het decoratieve snijwerk is bedekt met een waslaag die vooral op de 19<sup>e</sup>-eeuwse onderdelen mat is geslagen en deels met verf en al is losgeraakt. De olijfgroene kleur dekt een aanvankelijk gekozen blauwig groen af. De afwerking, waarin het groen contrasteert met de weer in het zicht gebrachte houtkleur, kan worden beschouwd als een poging de oorspronkelijke toestand te benaderen. De rode “schavotkleur” en de daaronder aanwezige 17<sup>e</sup>-eeuwse steenkleur werden hiertoe grotendeels verwijderd.

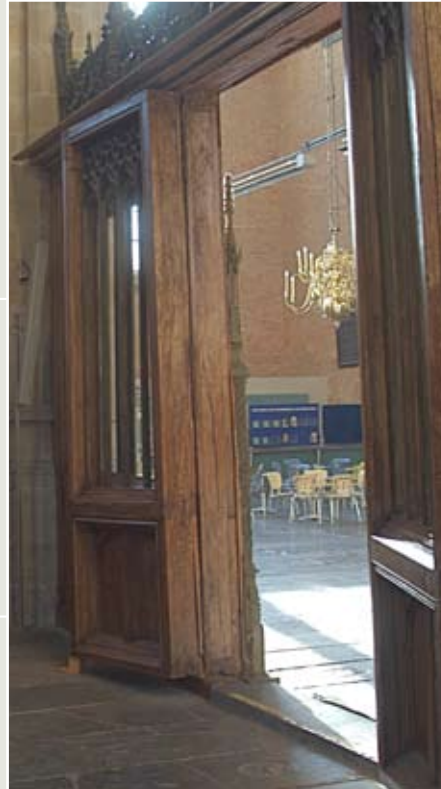
De stabiliteit van de bovenbouw kan worden verkregen door de stevigheid toe te vertrouwen aan twee ijzeren profielen die over de volle lengte van het hek achter de bovenste profielen van de kroonlijsten worden geplaatst. Zij kunnen op gepaste plaatsen aan elkaar worden verbonden tot een liggende tralieligger en worden gekoppeld aan de vieringpijlers. De behandeling van het aangetaste hout van de doorlopende tweedelige balk en de gebarsten bovenkant van het tegen de bovenregels gespijkerde lijstwerk zou dan beperkt kunnen blijven tot een versteviging van de bereikbare delen. Het 17<sup>e</sup>-eeuwse ijzerwerk blijft loos op zijn plaats bewaard.

Herstel van het door houtrot ernstig aangetaste lijstwerk zou echter gediend zijn met de verwijdering van de tweedelige balk en de daarop geplaatste kamlijst. Ook kunnen dan mogelijk nog verscholen gebreken in de bovenregels onder die balk worden verholpen. De doorlopende balk zal hierna kunnen worden geconserveerd of door een exacte kopie worden vervangen. De enige herinneringen die bij vervanging verloren zouden gaan bevinden zich in de onderkant ter plaatse van de doorgang; de rode kleur en het ondiepe pengat. Dit deel zou in de vervangende balk kunnen worden opgenomen. De vervanging zou het mogelijk maken het 17<sup>e</sup>-eeuwse ijzerwerk weer met wiggen tegen de balk op spanning te brengen en zo te laten bijdragen aan de stabiliteit van het koorhek.

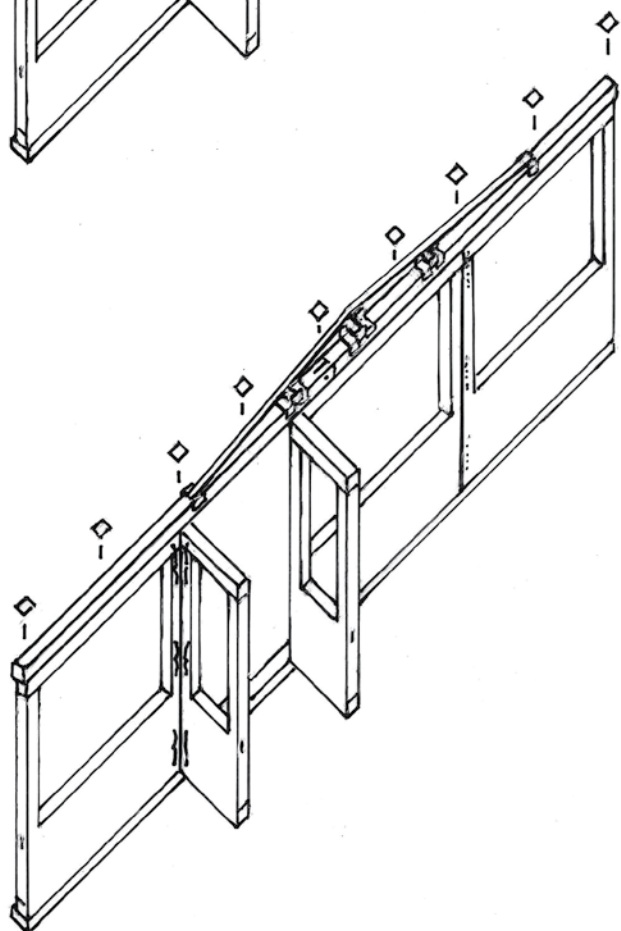
LAURENSKERK ALKMAAR Koorhek  
structuurschema na wijziging bovenkant, toevoeging ijzerwerk, herindeling.

Aan hun vormgeving is te zien dat de pinakels en vrijwel de gehele kamlijst behoren tot het oorspronkelijke laatgotische koorhek. Hun eigenaardige bevestiging op de balk is van latere datum en afgestemd op de constructie waarmee een smid de onderdelen van het veranderde hek heeft gestabiliseerd (tekeningen 1 en 3).
