# Fotobijlage

bij het eindverslag van de restauratie van de  
gewelfschilderingen in de Laurenskerk van Alkmaar

2003 - 2011

HAAKMA WAGENAAR EN VAN DEN BRINK  
UTRECHT, 22 FEBRUARI 2012

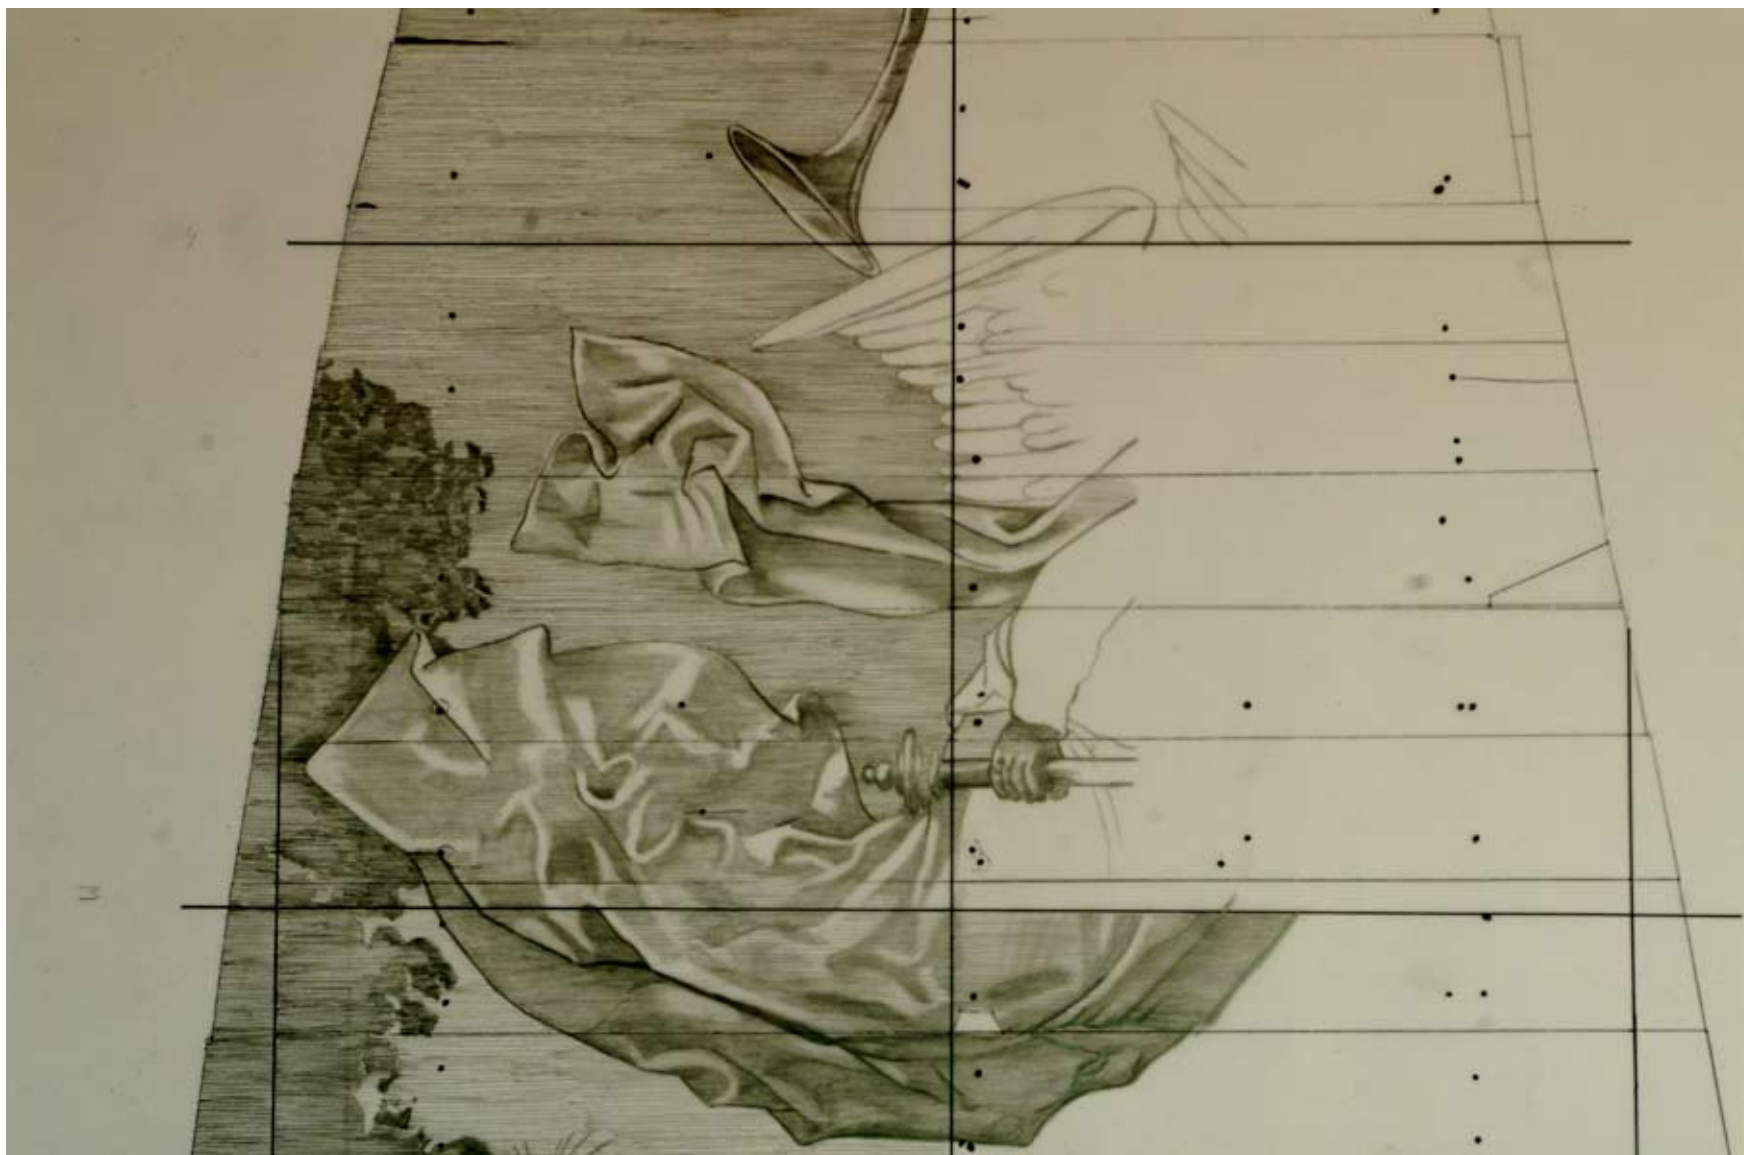
*Afbeelding 1: Tekening van vak 2 in de maak, schaal 1 : 5.*

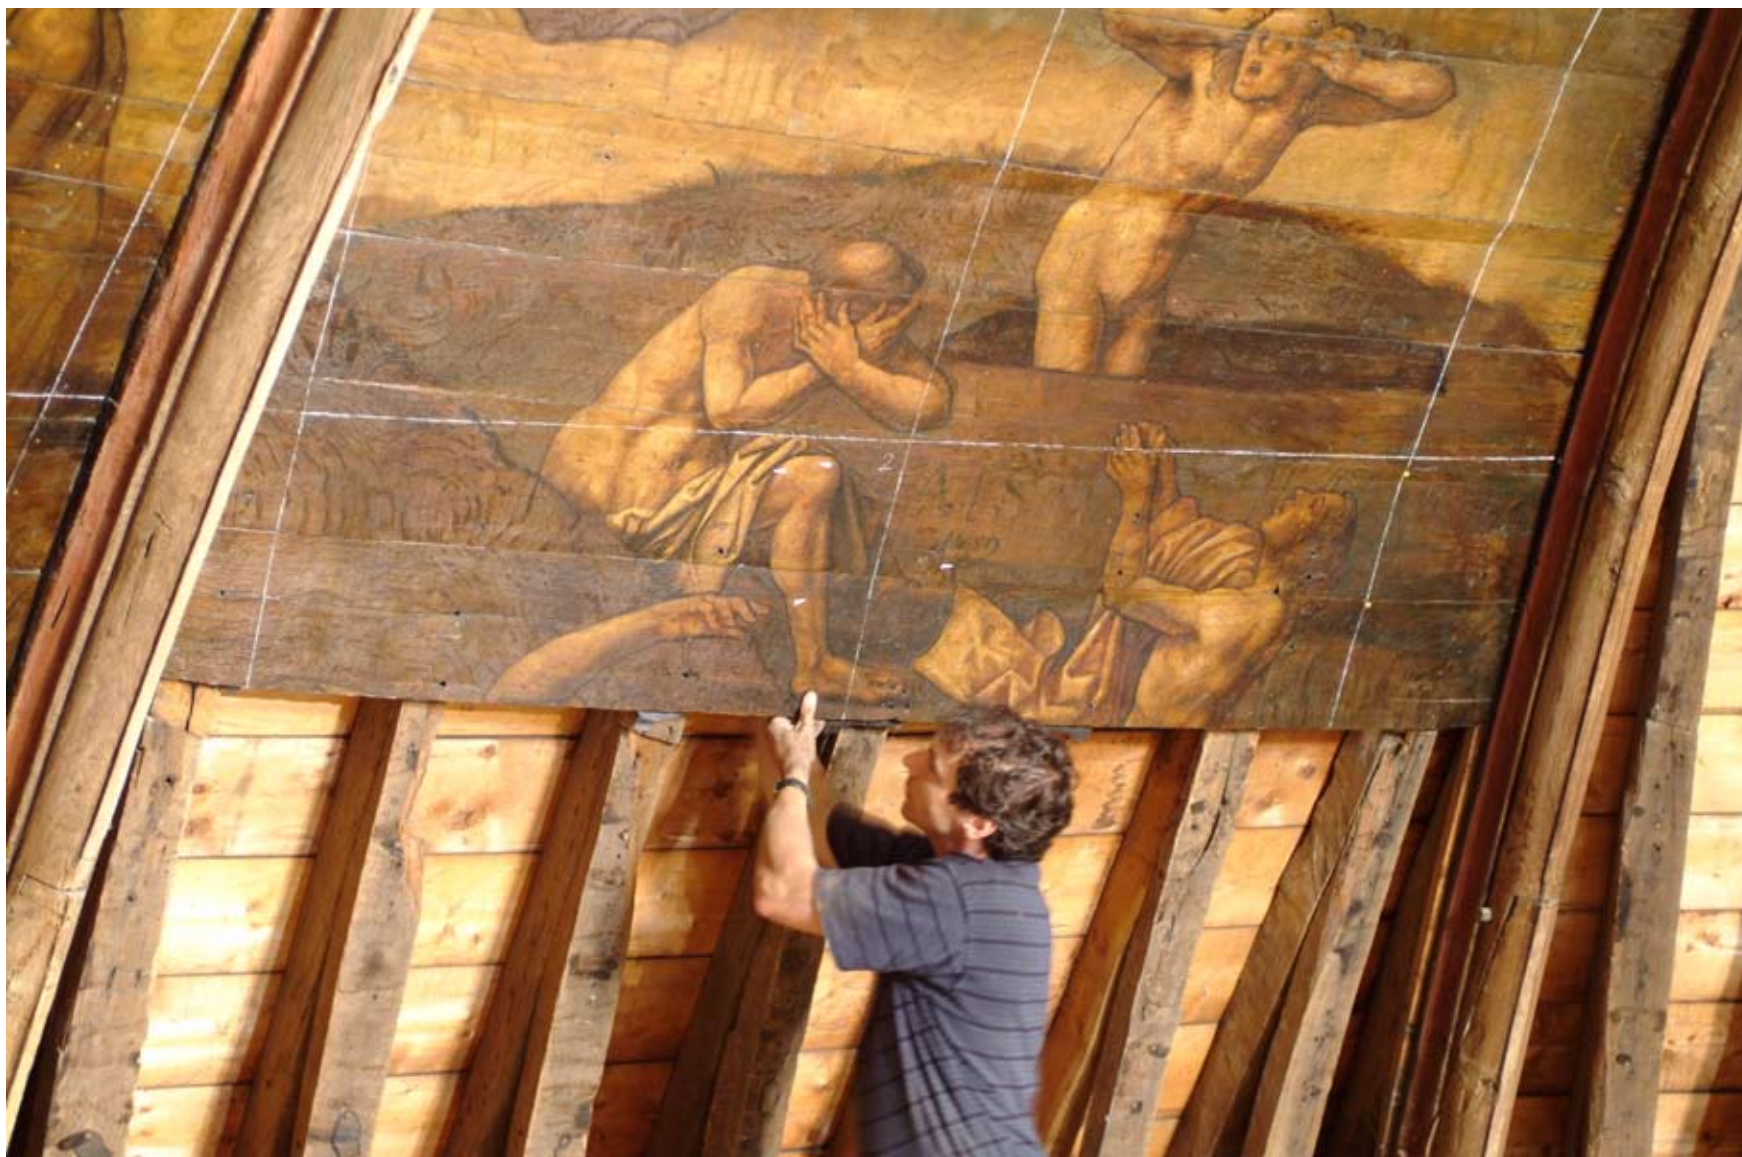
*Afbeelding 3: Edwin van den Brink demonteert vak 3.*

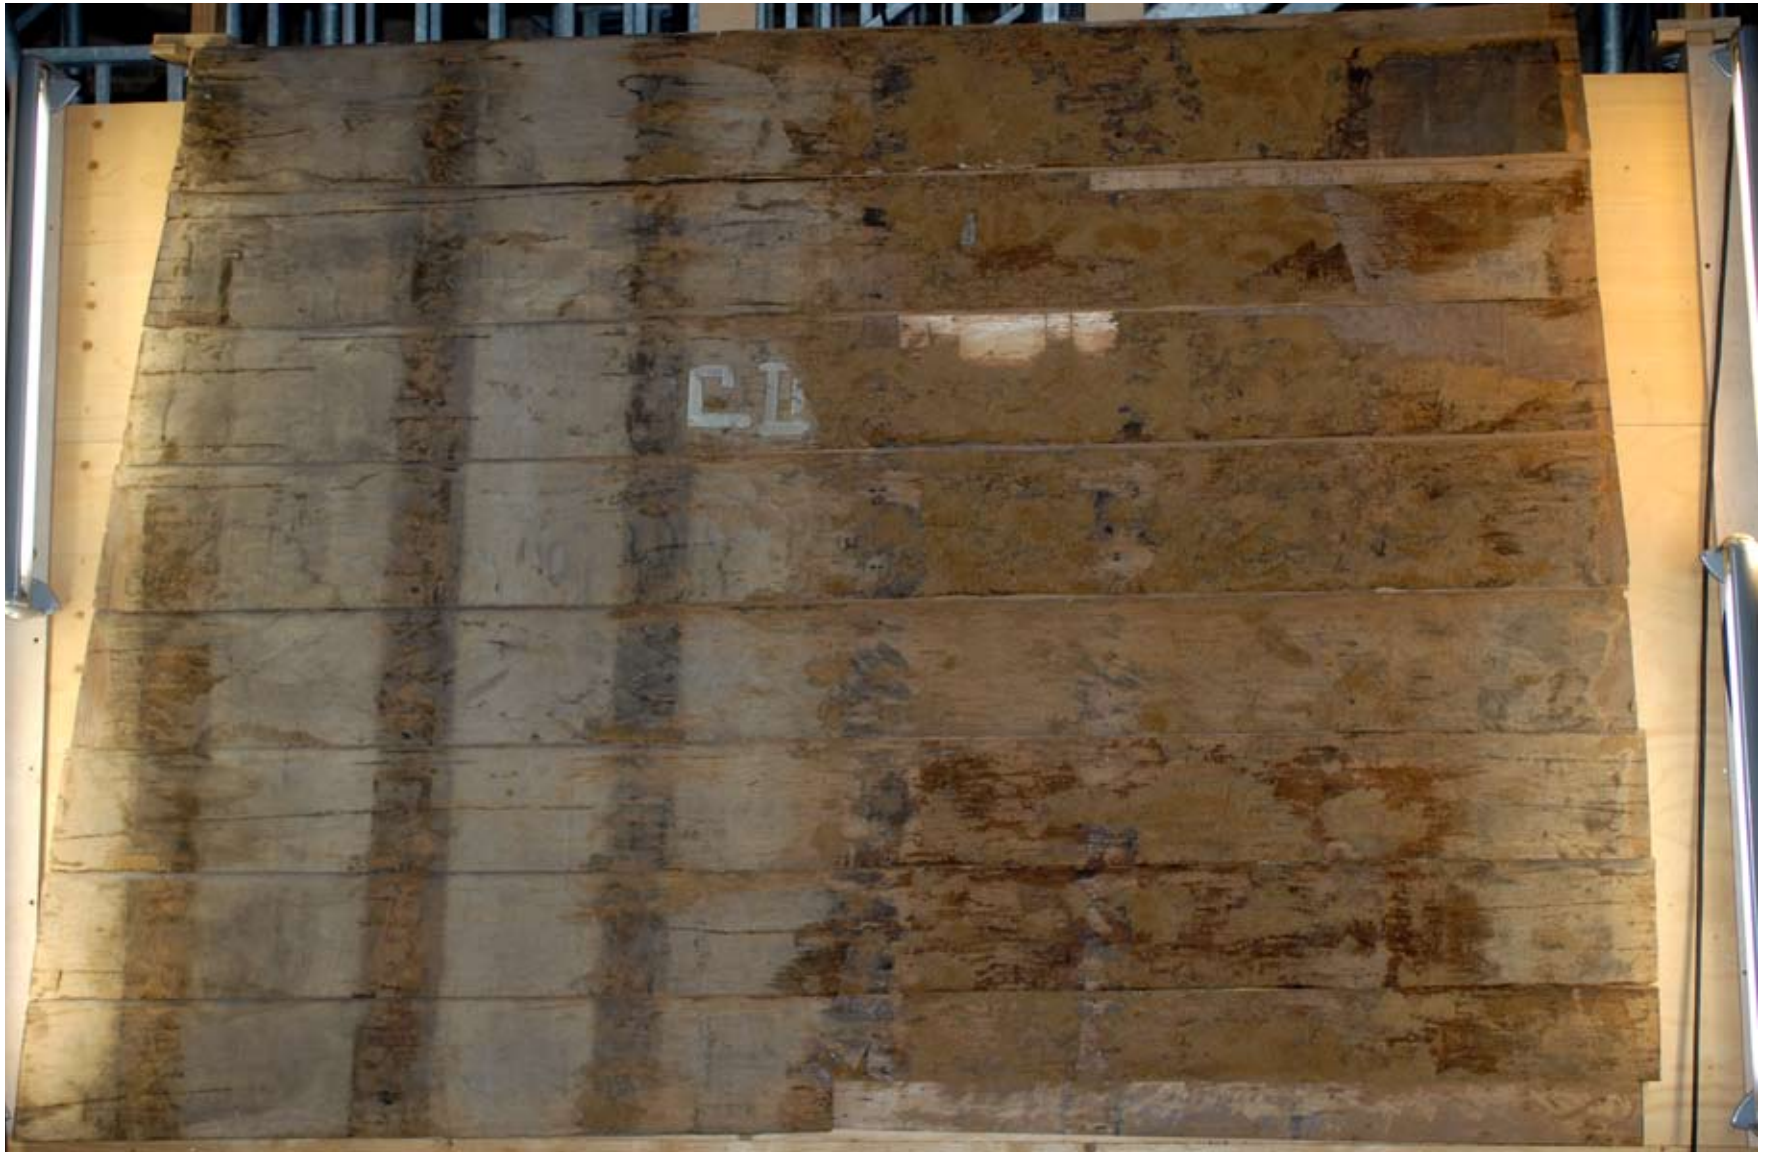
*Afbeelding 16: Achterzijde van uitgenomen vak 6, in het houtatelier opgesteld voor bestudering bij strijklicht.*

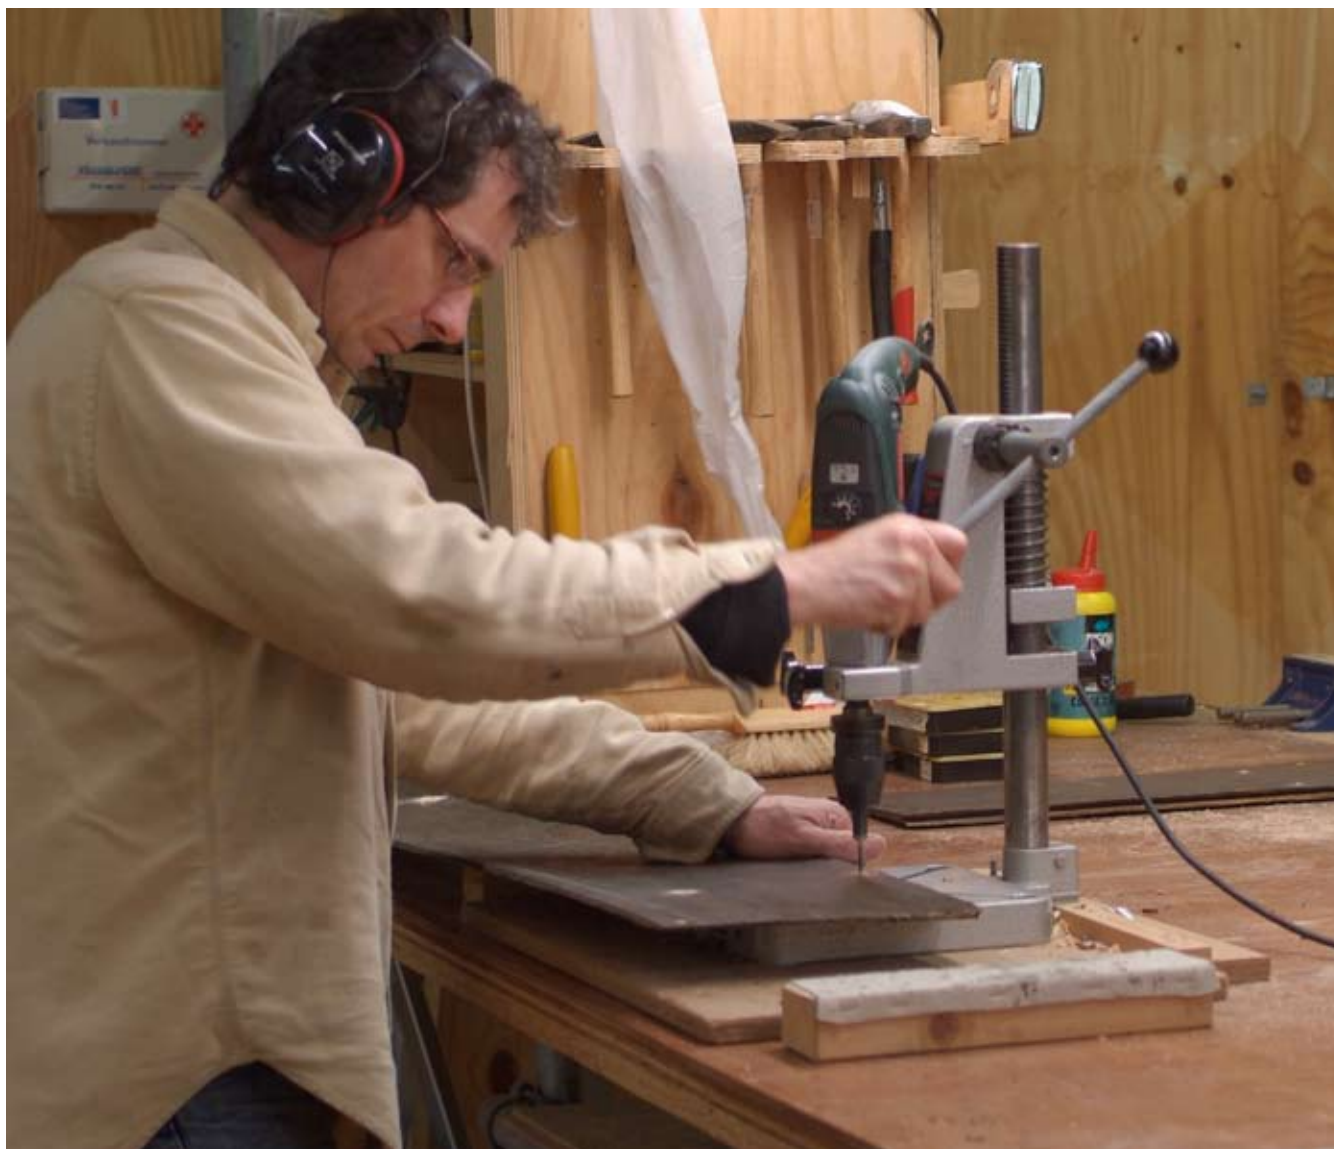
*Afbeelding 17: Doorboren van de schachtgaten in de vastgelijmde montageproppen.*

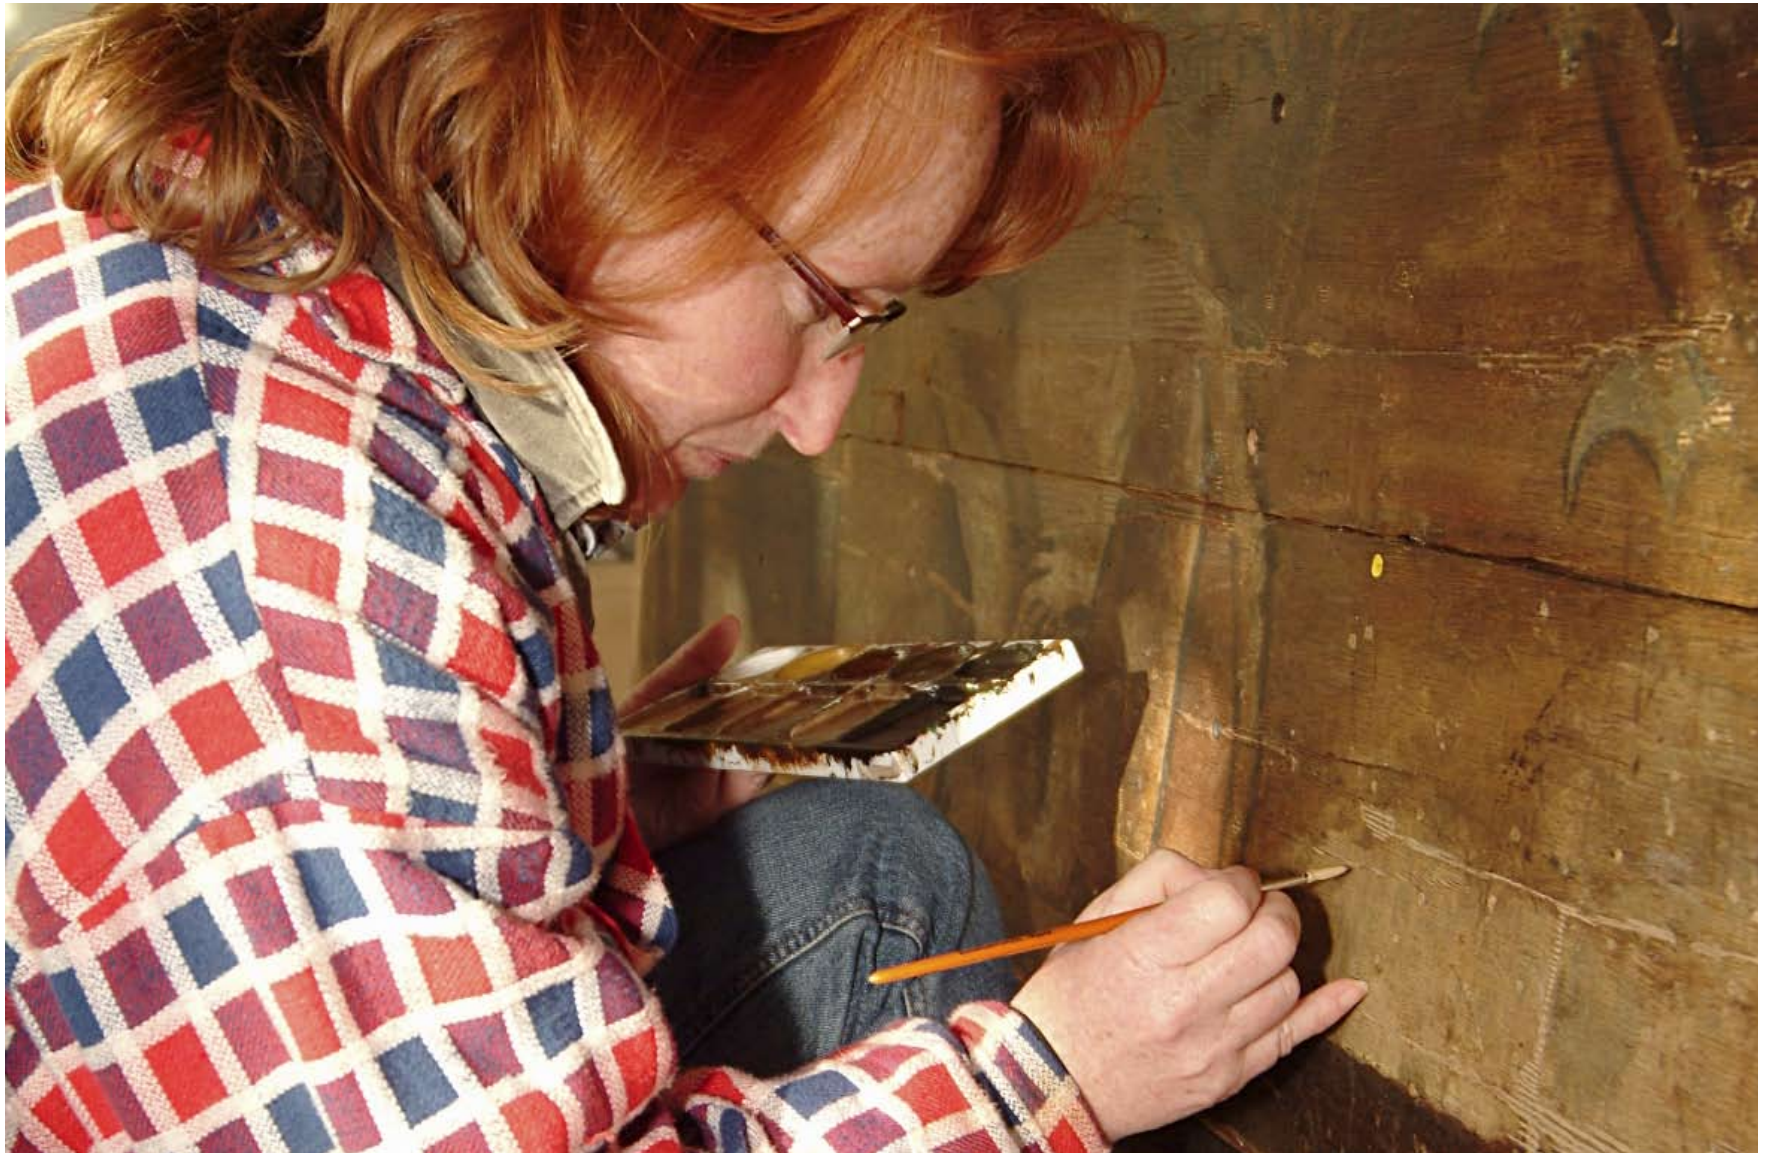
*Afbeelding 22: Retoucheren hellevak Laatste Oordeel, Barbara Suzijn.*

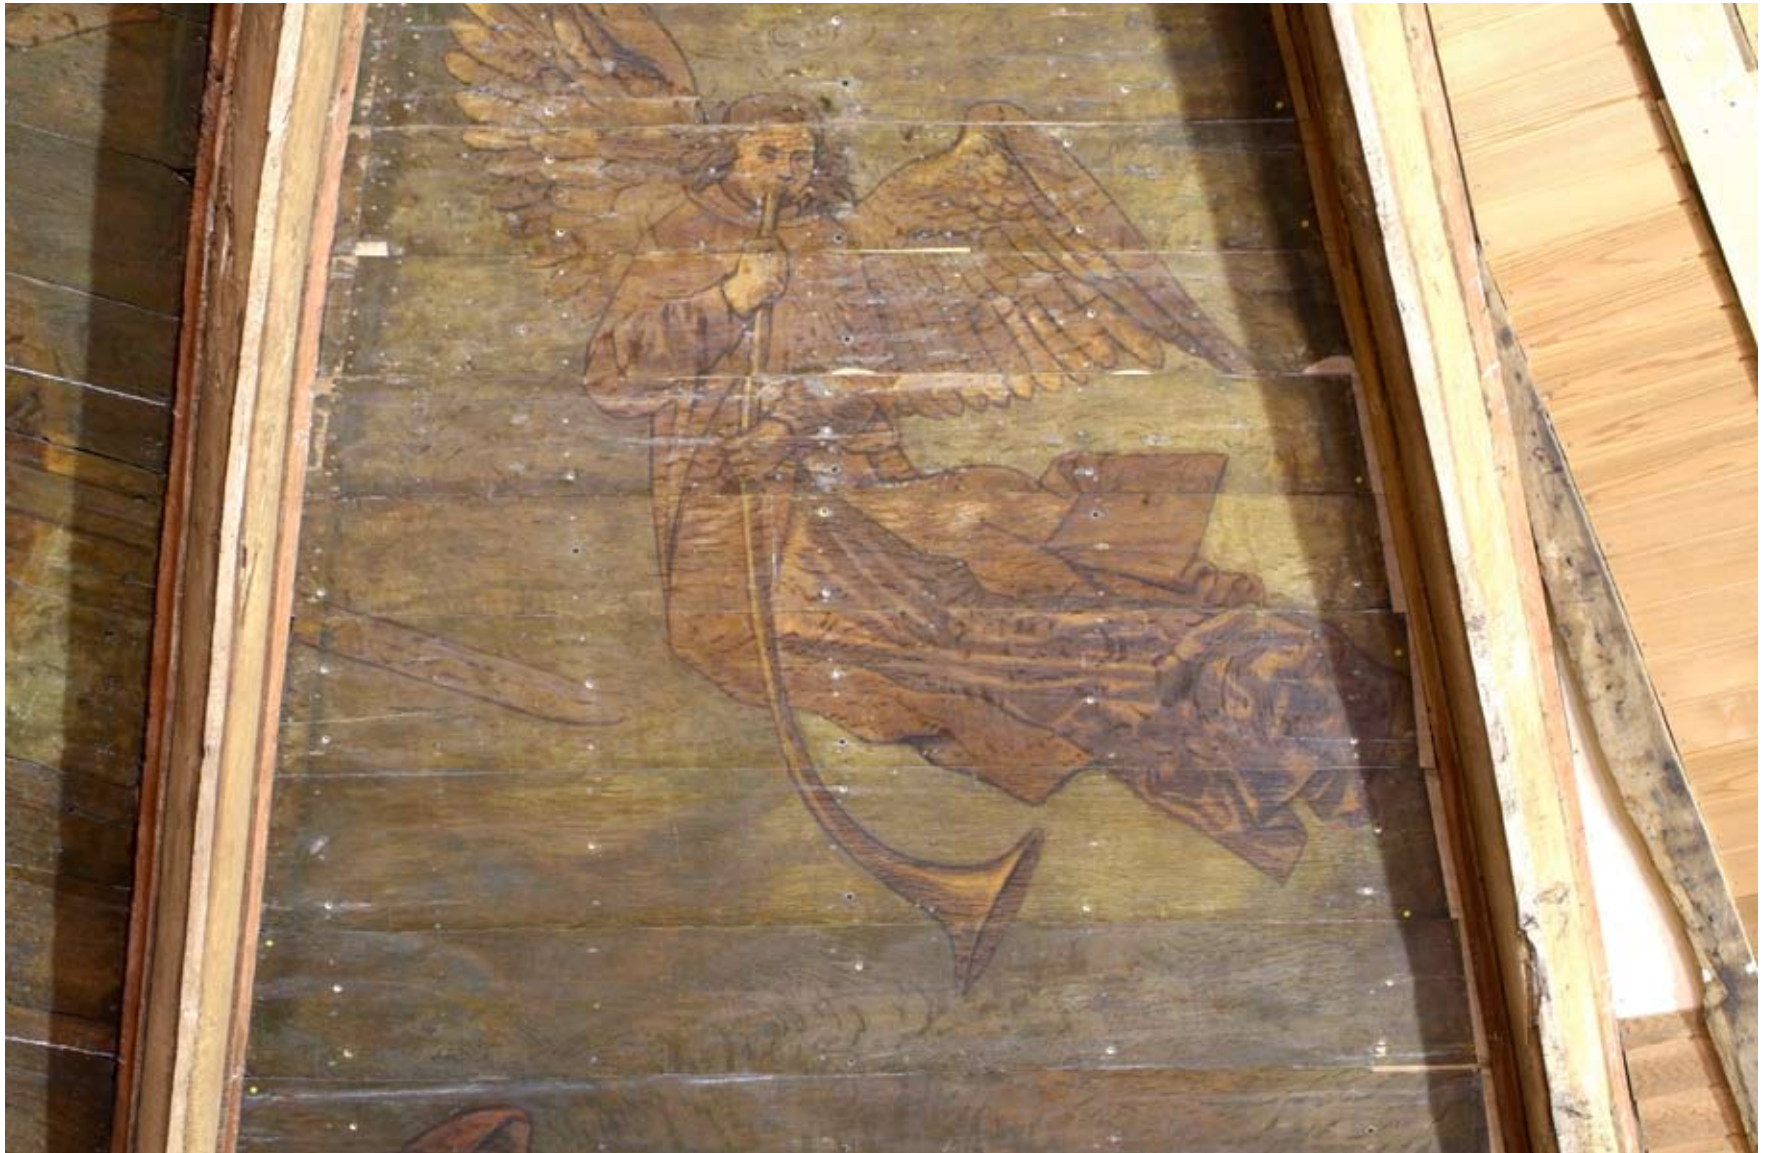
*Afbeelding 24: Bazuinende engel in vak 3, nog niet geretoucheerd, maar als proef teruggeplaatst.*

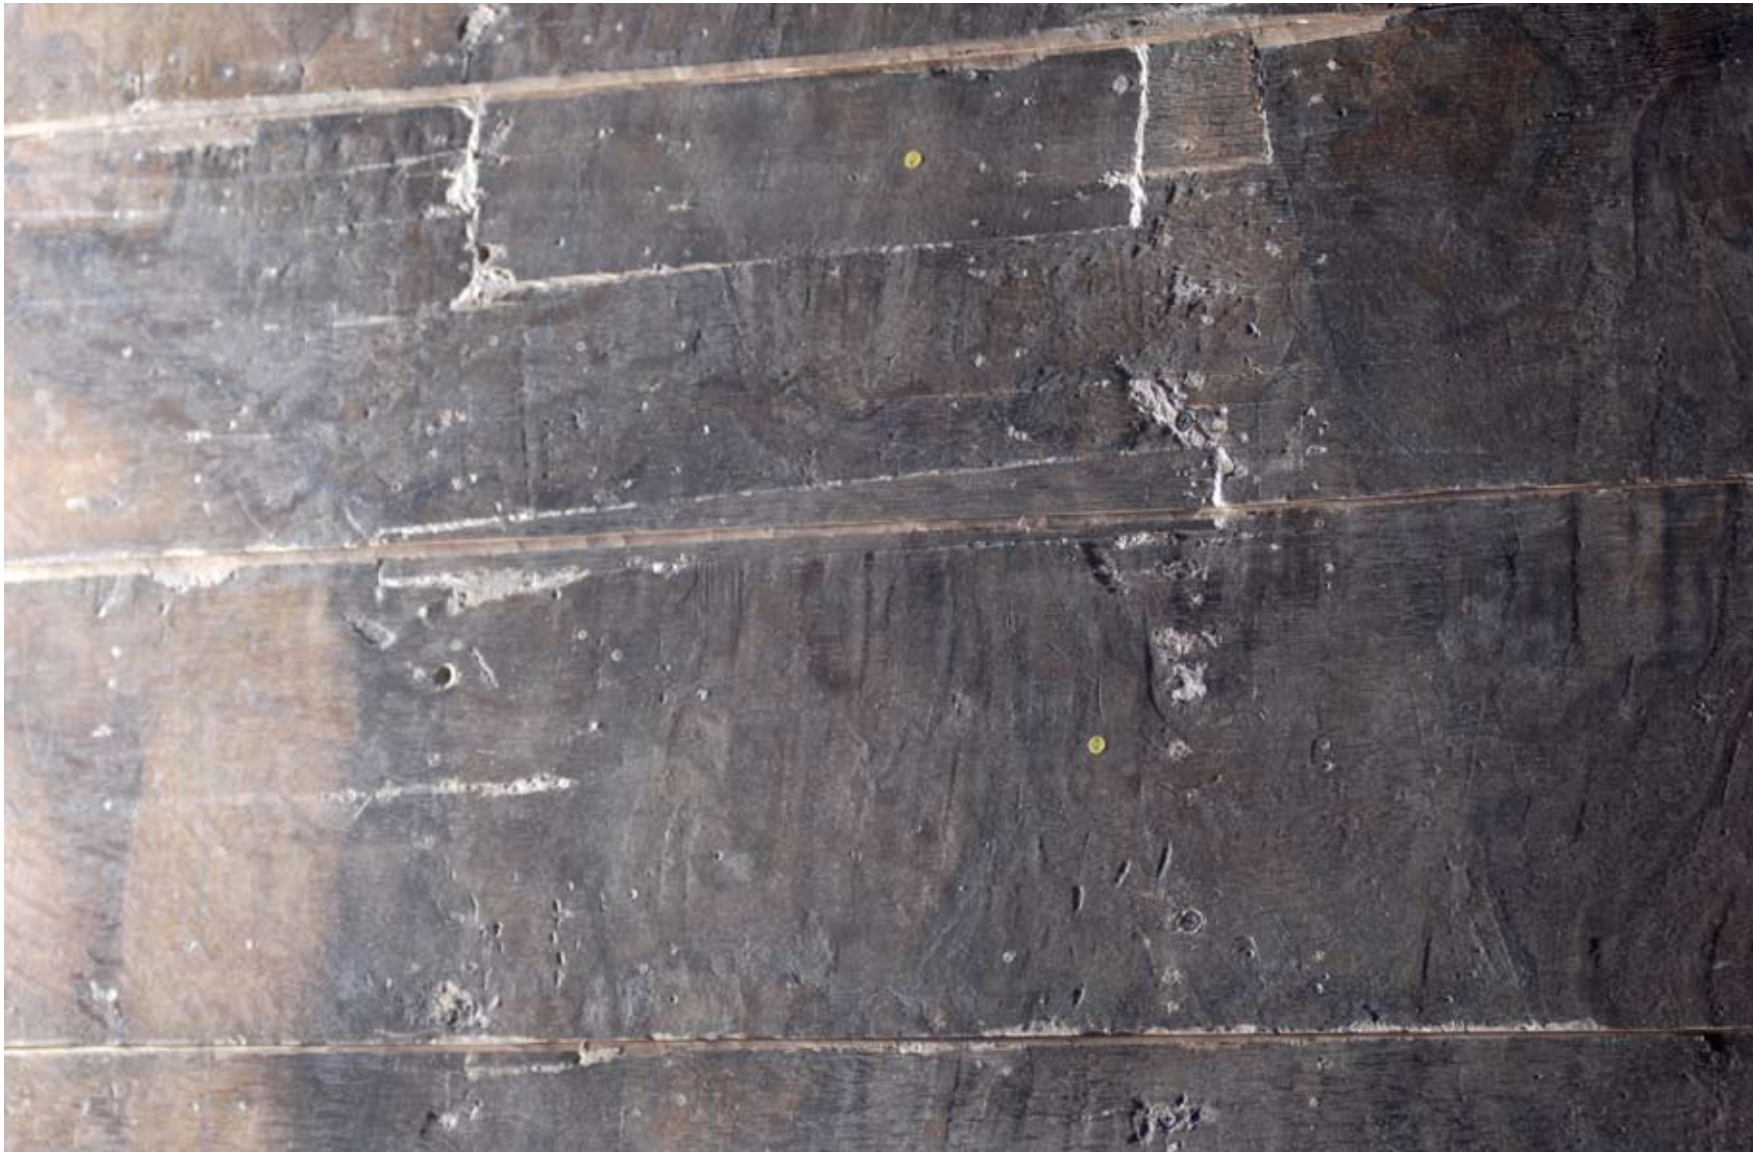
*Afbeelding 25: Vak 4. Dij en kruis van omkijkende vrouw bij strijklicht.*

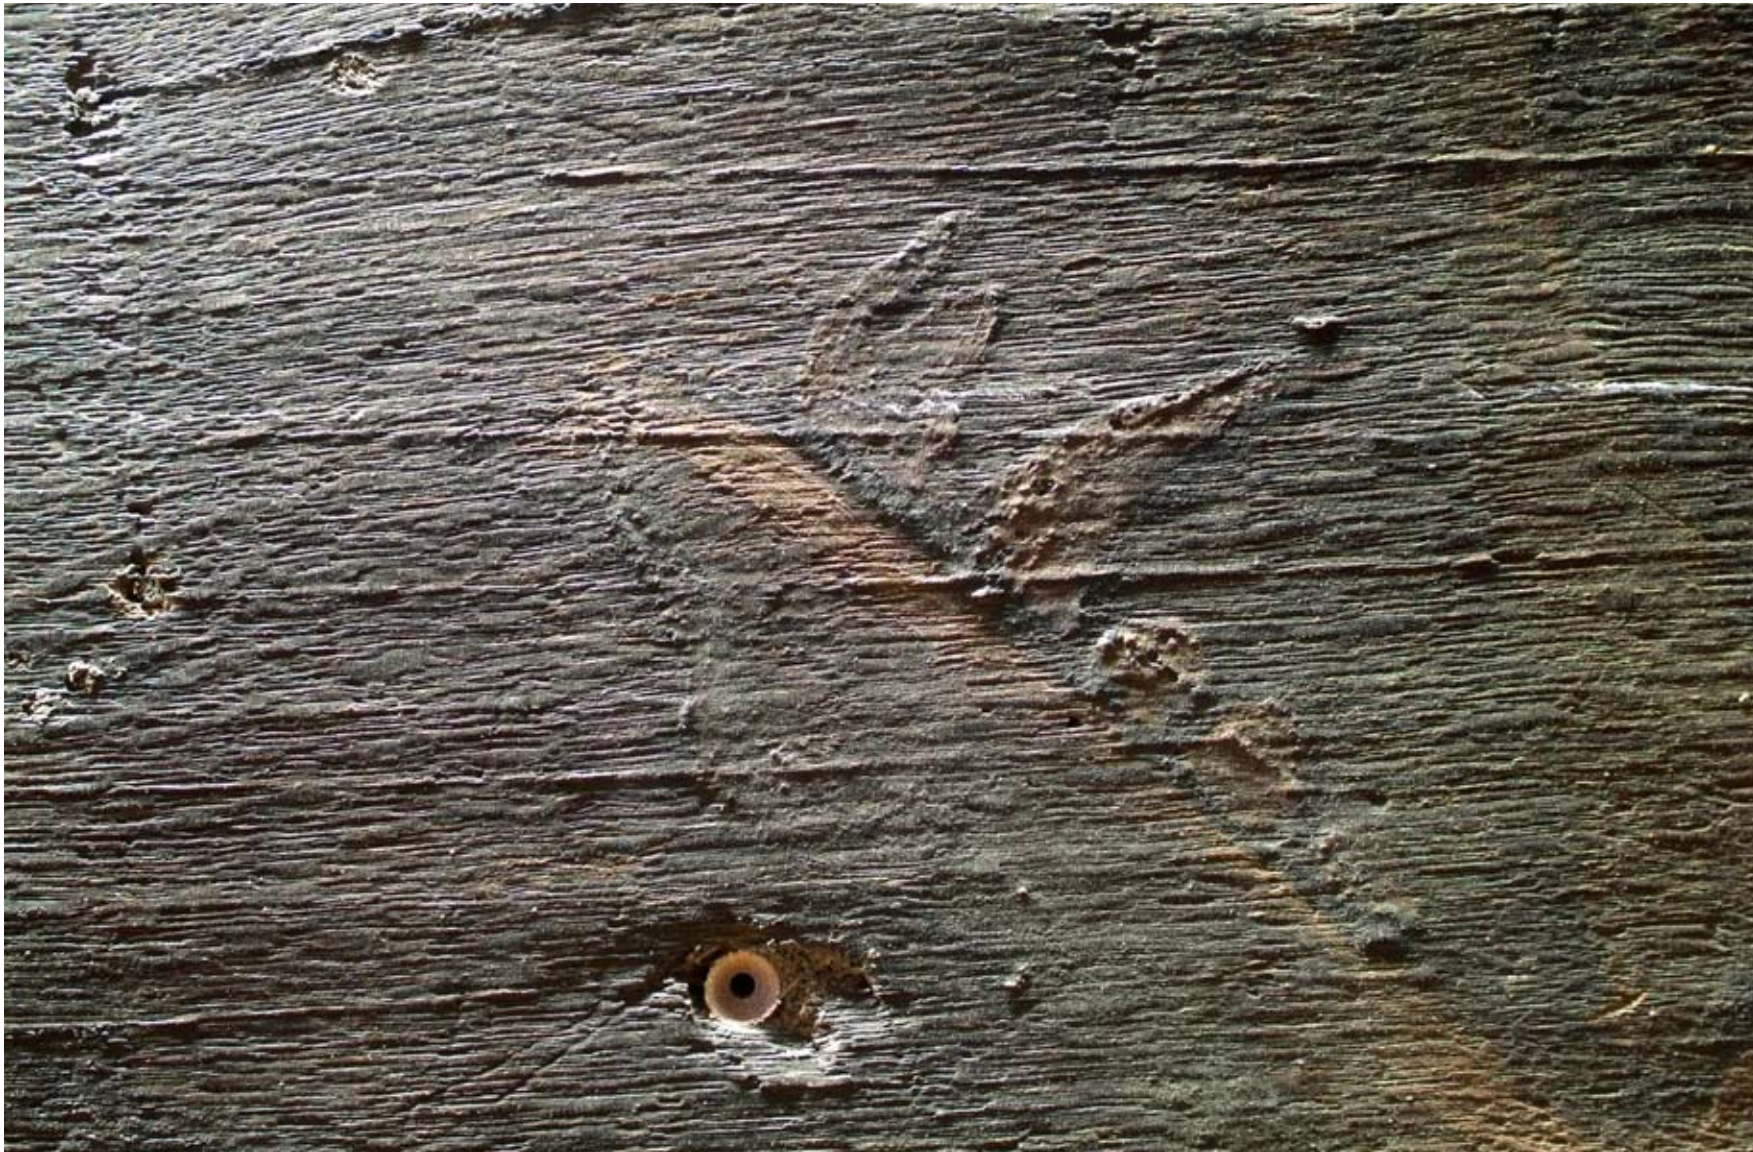
*Afbeelding 27: Detail uit vak 1 met strijklucht op de onderkaak van het monster onder de weegschaal.*

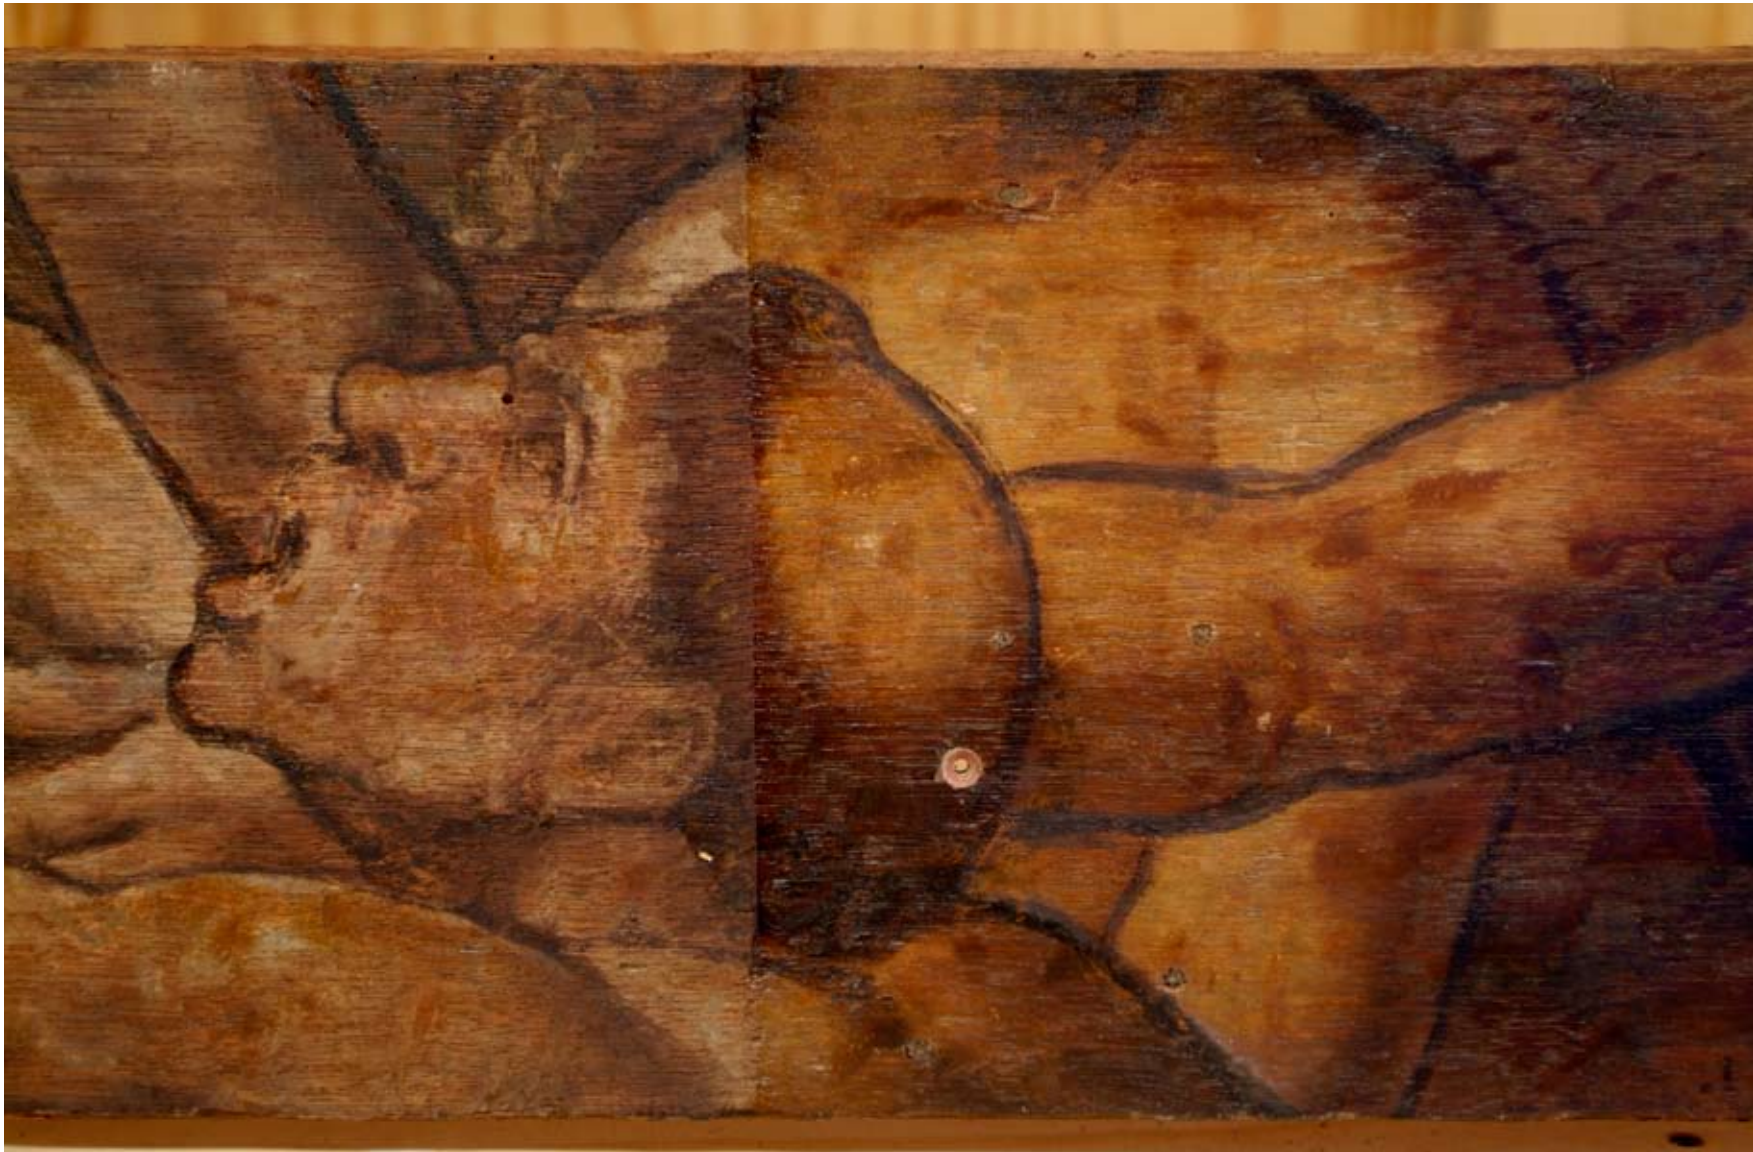
*Afbeelding 29: Detail van vluchtende verdoemden in vak 5. De linkerhelft bevrijd van de vernis.*

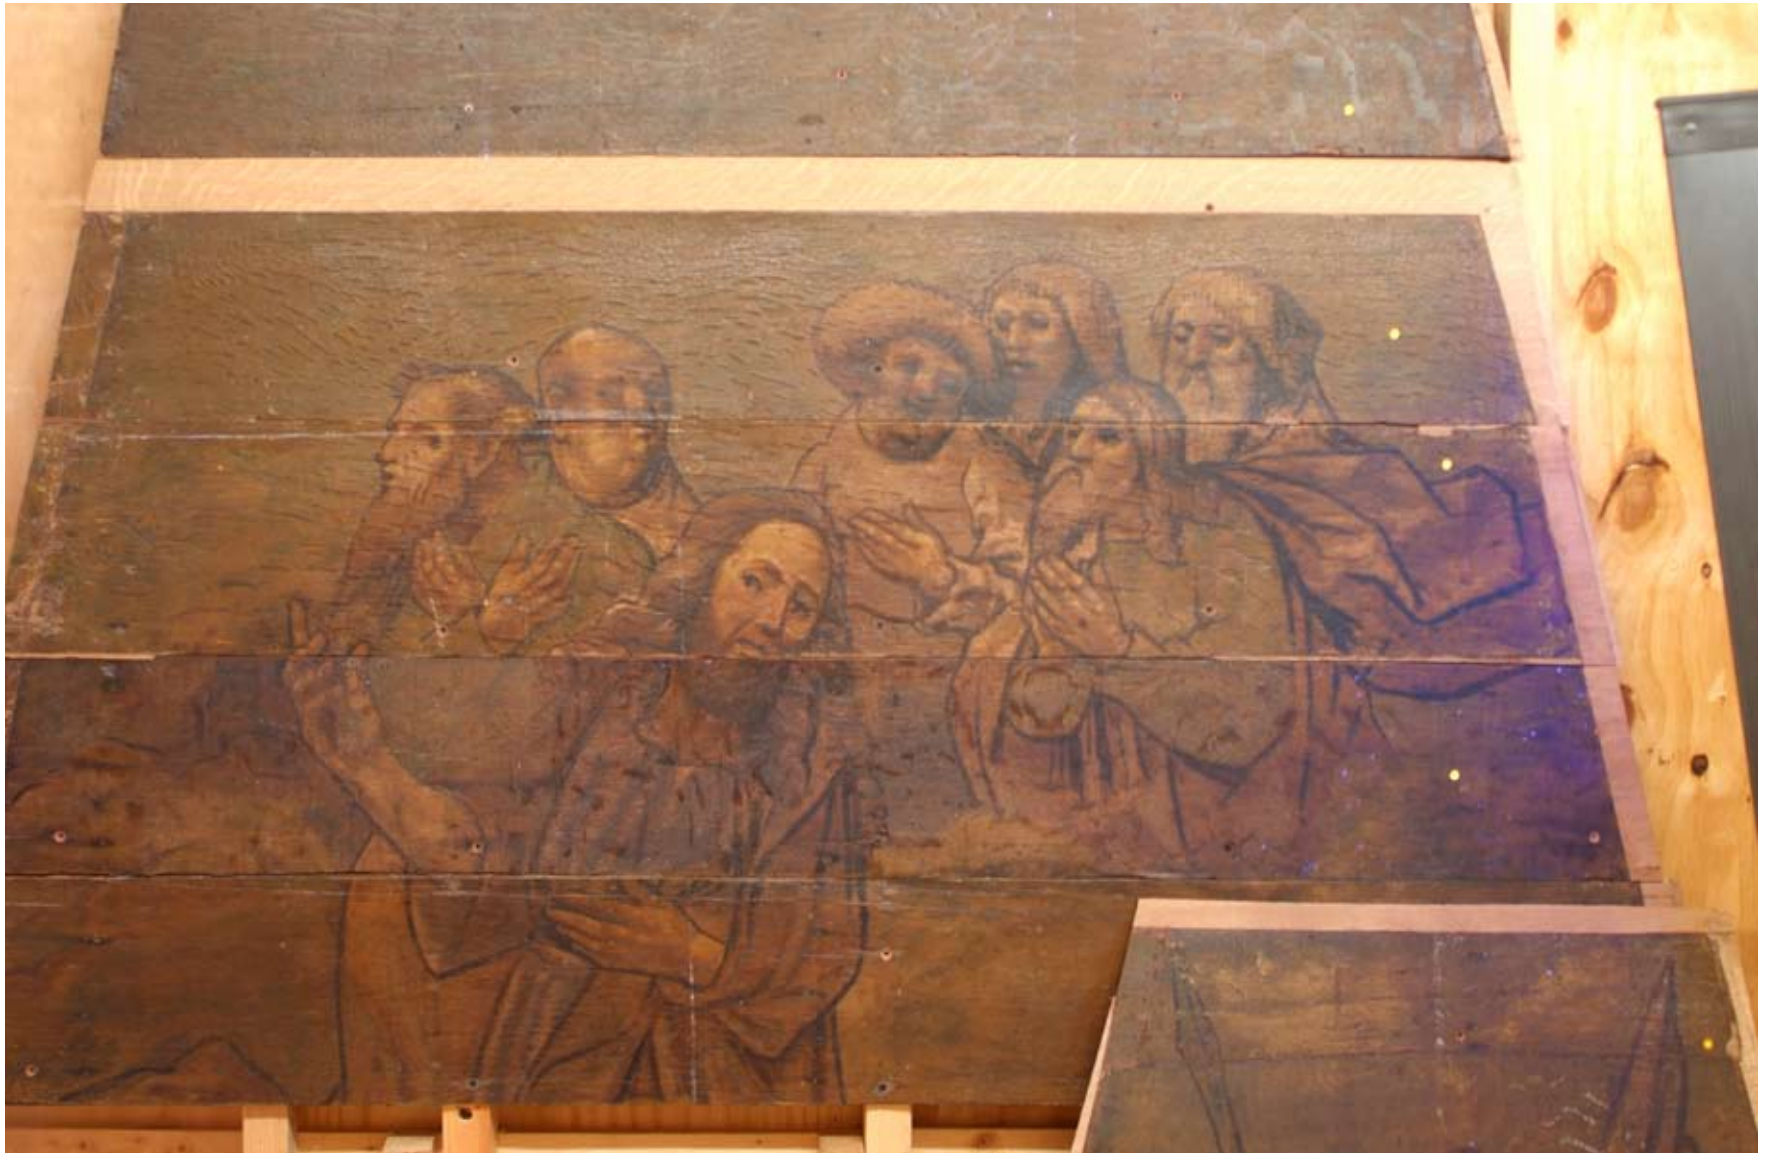
*Afbeelding 30: Deel van vak 5 met Johannes de Doper op de bok in het lichtatelier.*

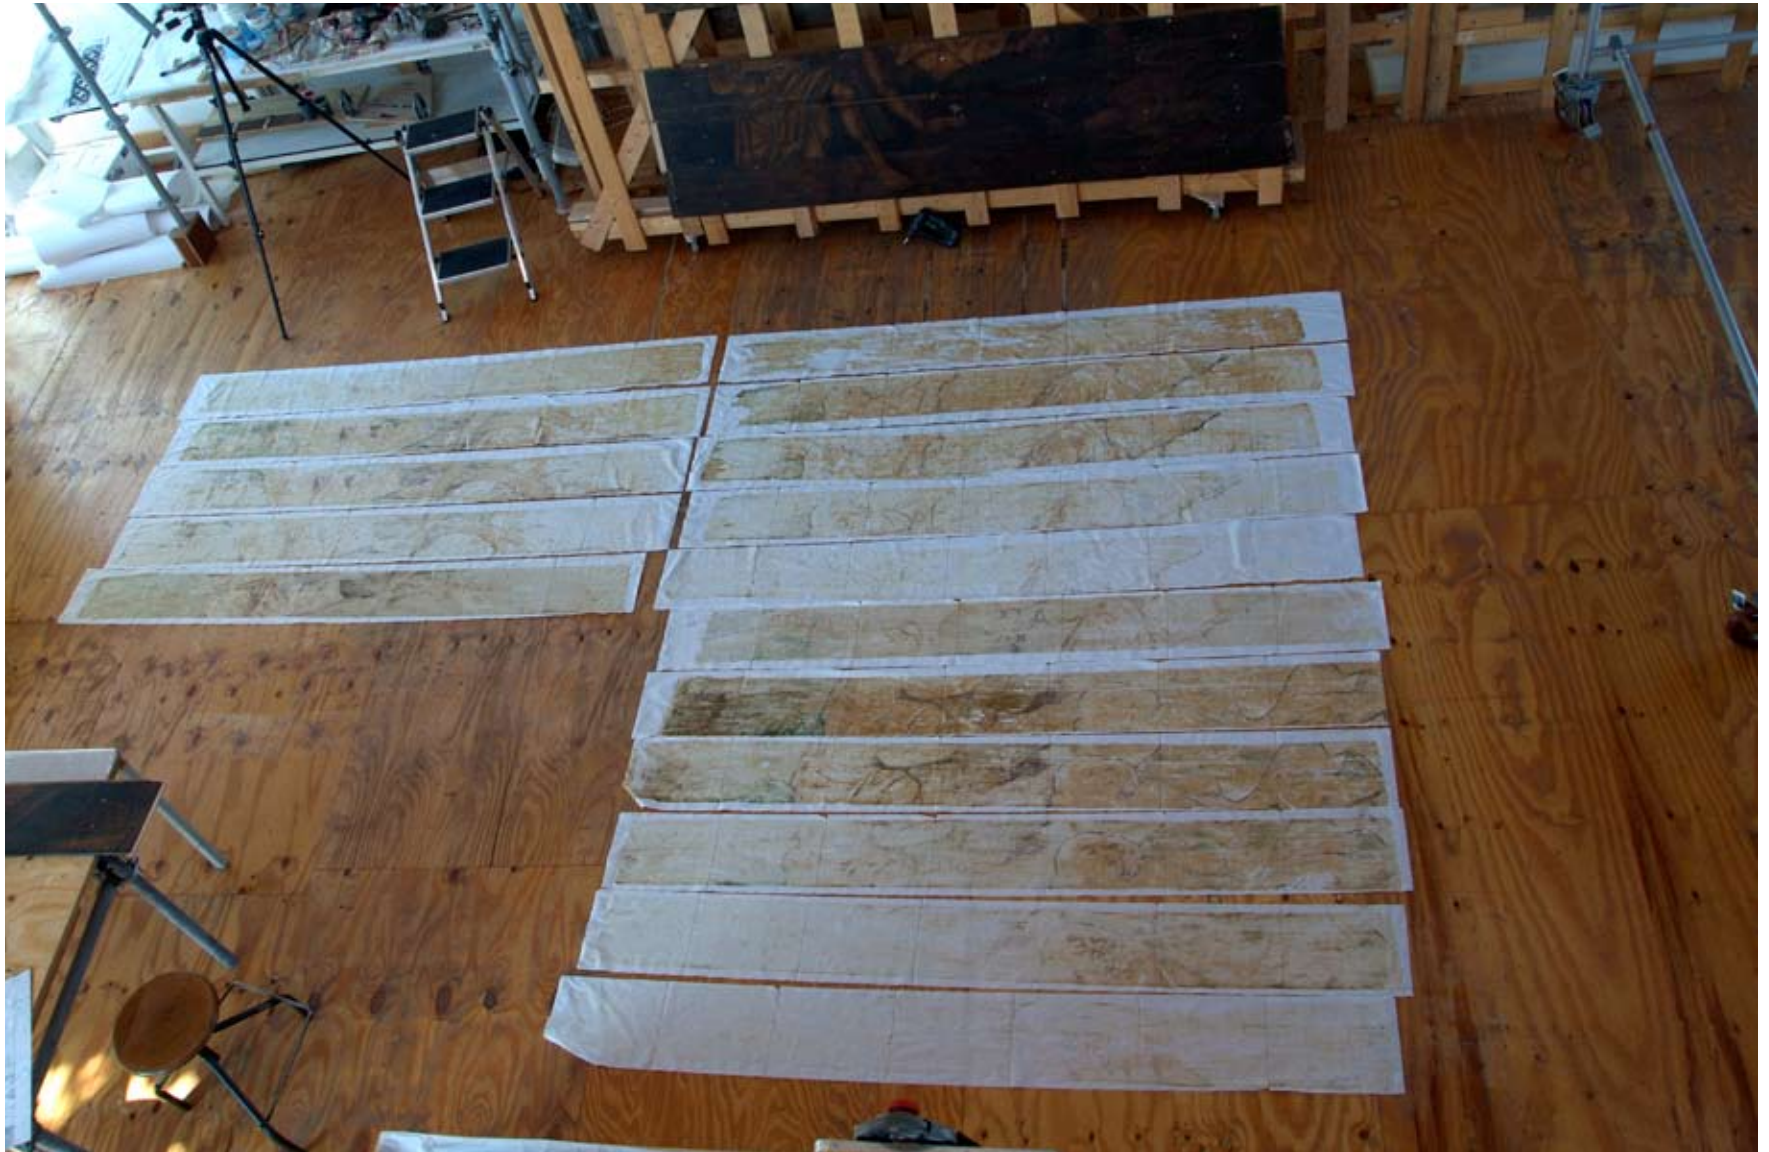
*Afbeelding 32: De doeken waarmee de vernis laagsgewijs van vak 3 is afgenomen. De vernis en de overschilderingen zijn op de opeenvolgend gebruikte doeken achtergebleven.*
