# Fotobijlage

bij het eindverslag van de restauratie van de  
gewelfschilderingen in de Laurenskerk van Alkmaar

2003 - 2011

HAAKMA WAGENAAR EN VAN DEN BRINK  
UTRECHT, 22 FEBRUARI 2012

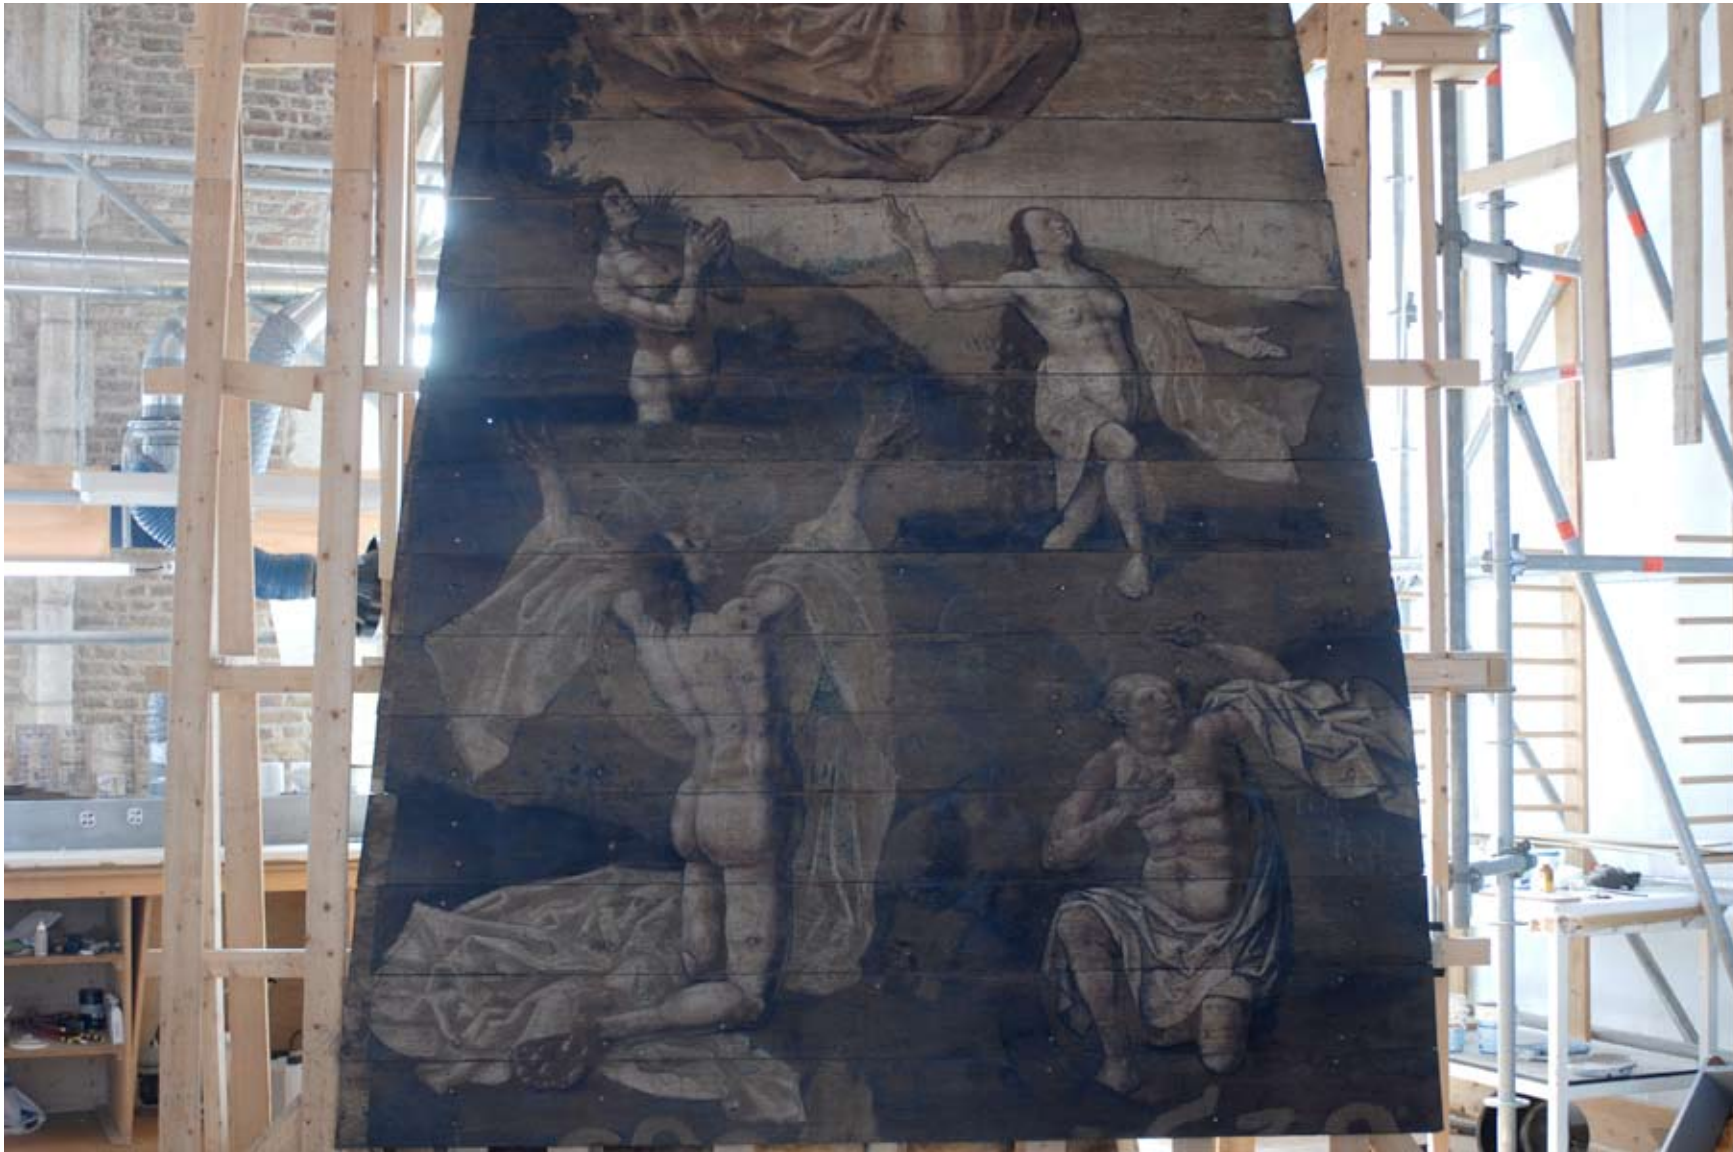
*Afbeelding 36: Deel van de verrezenen in vak 2 op de bok in het lichtatelier, na afname van de vernis.*

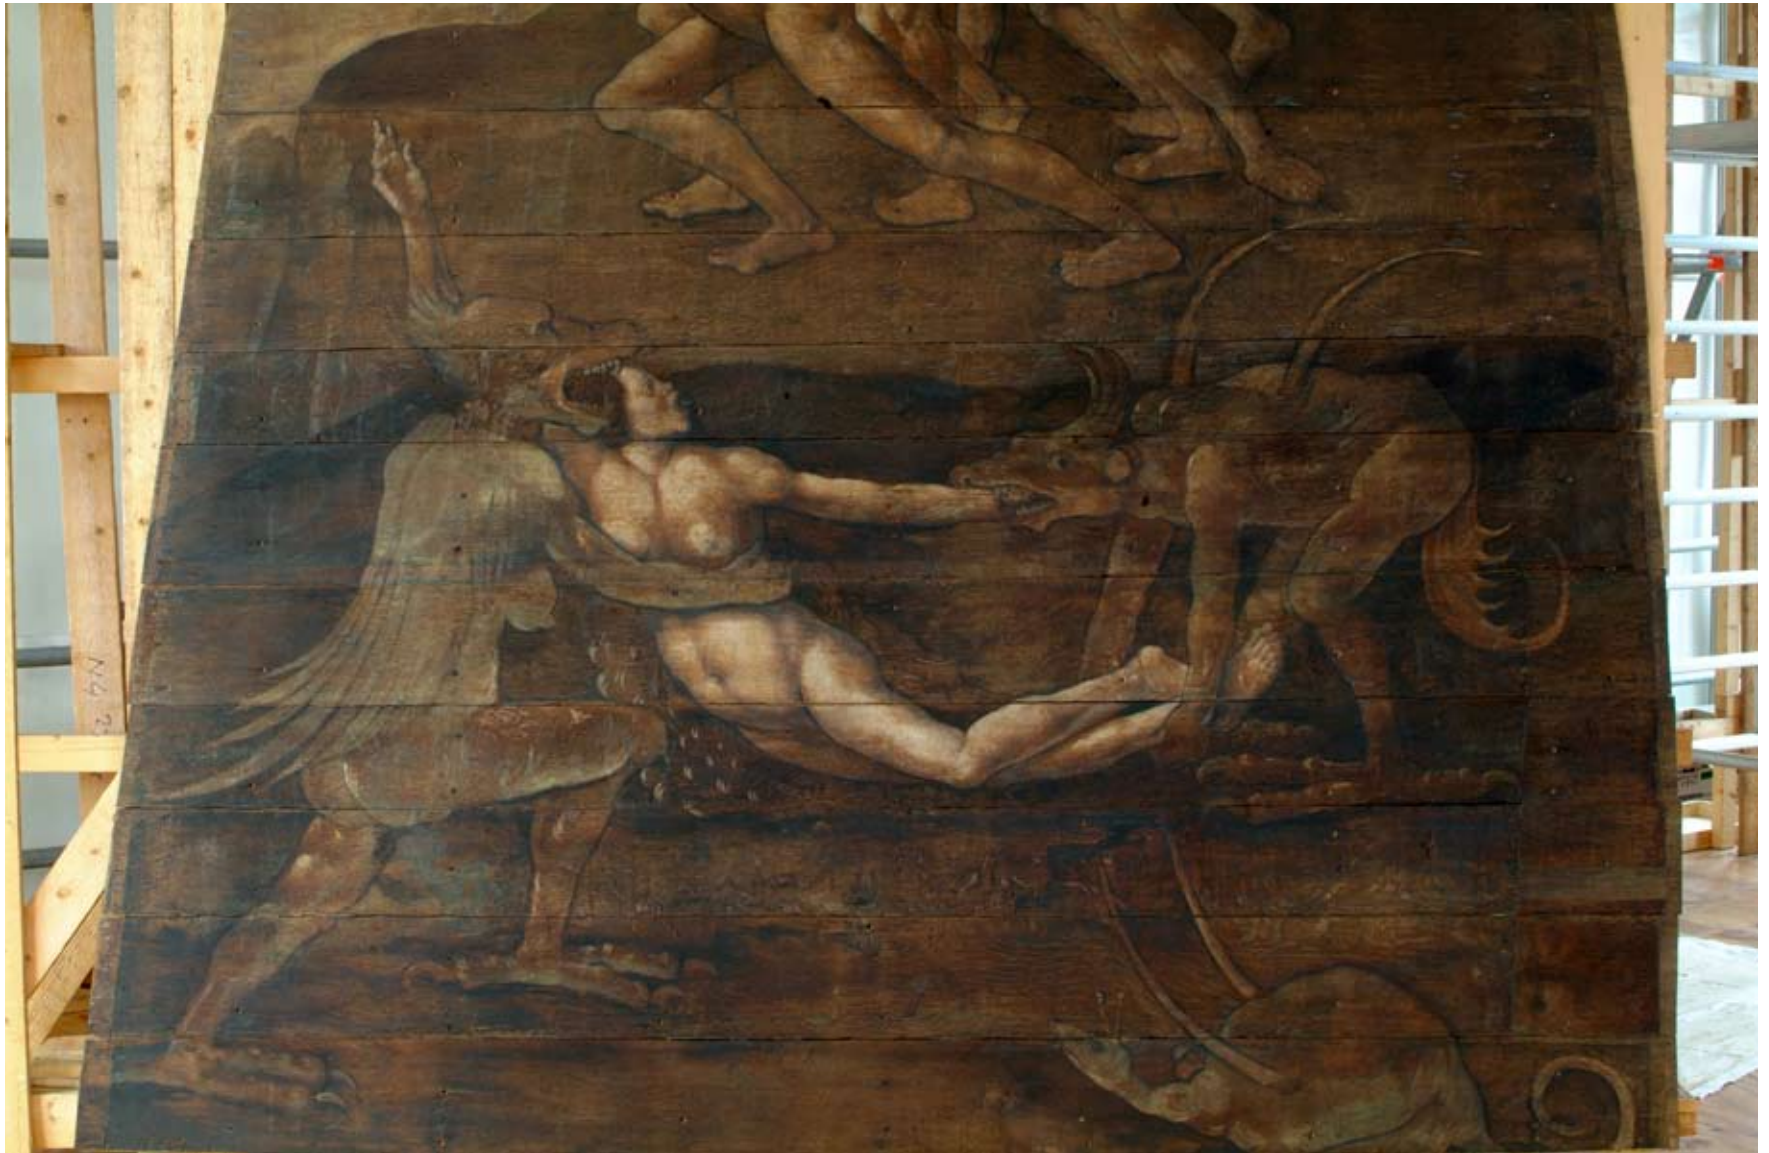
*Afbeelding 37: Tafereel op de voorgrond in vak 5, na vernisafname en aanbrengen van de eerste retouches.*

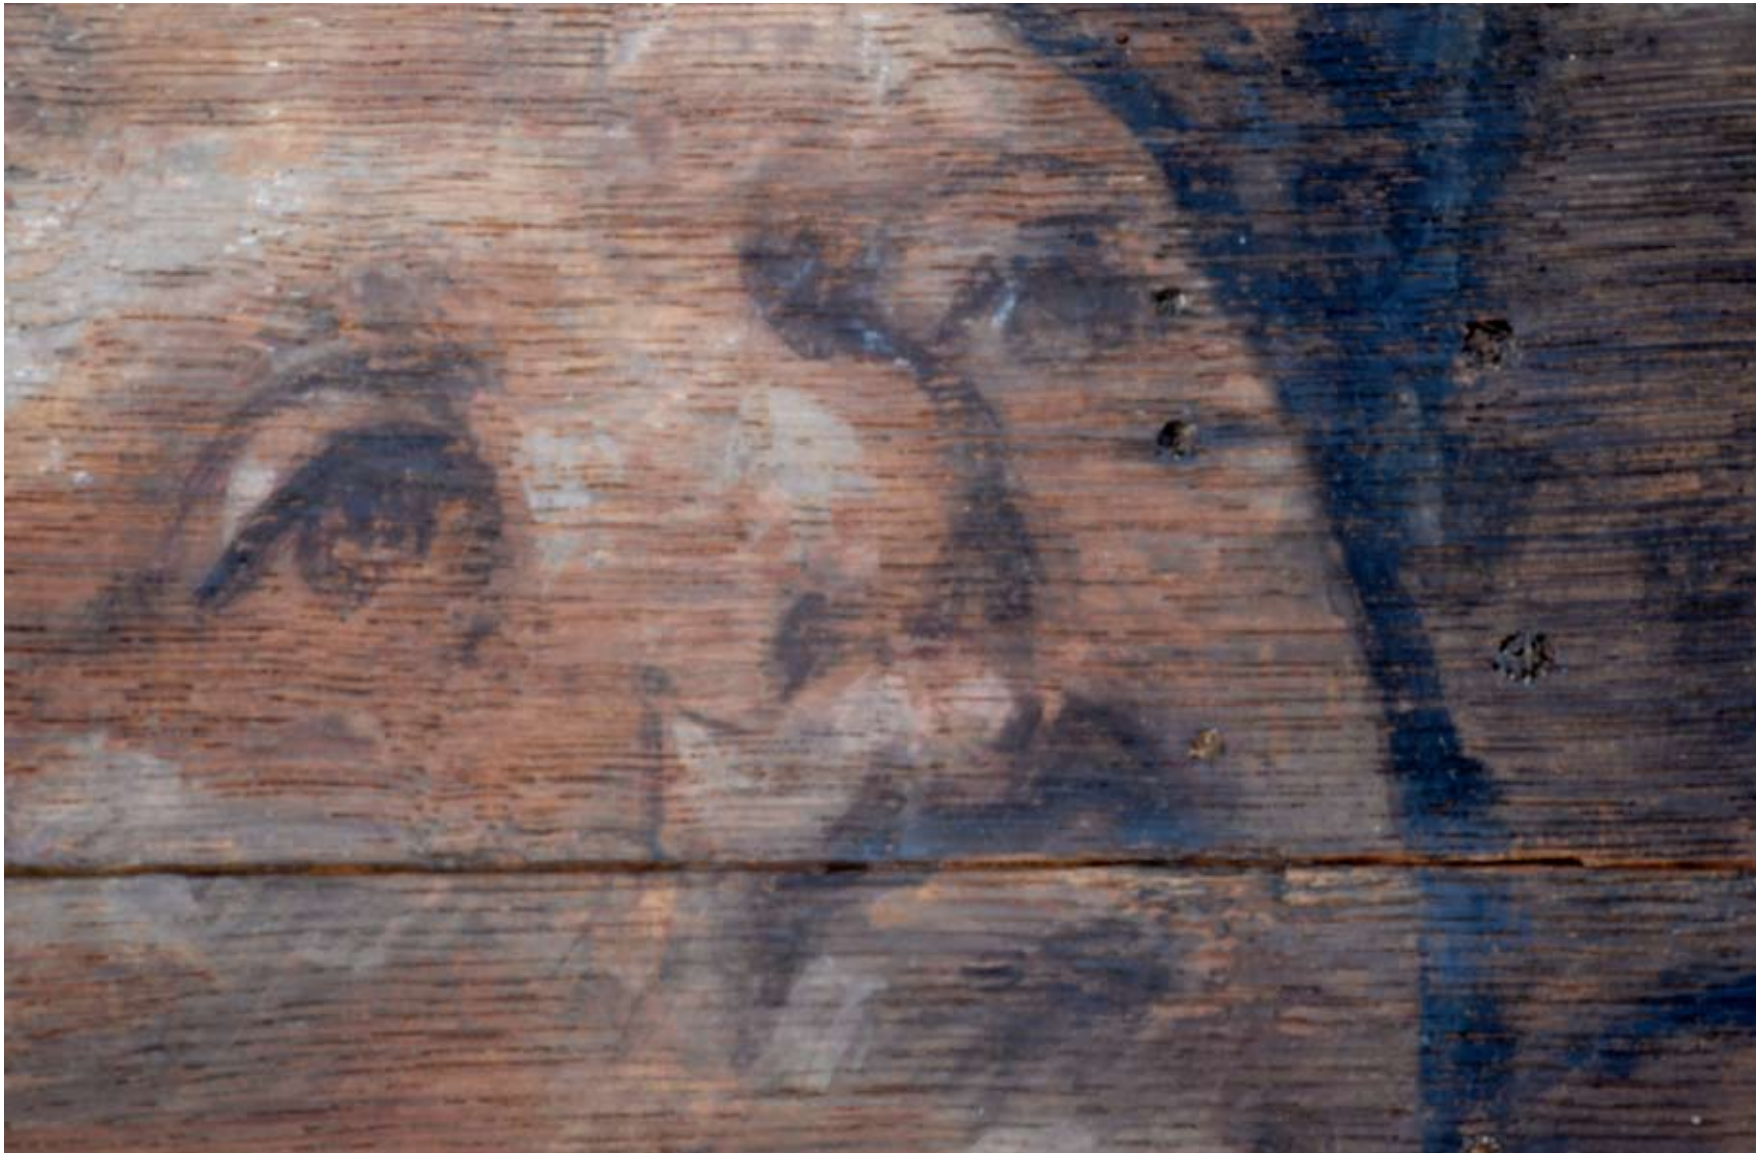
*Afbeelding 38: Gezicht van de opkijkende man, rechtsonder in vak 2, na vernisafname.*

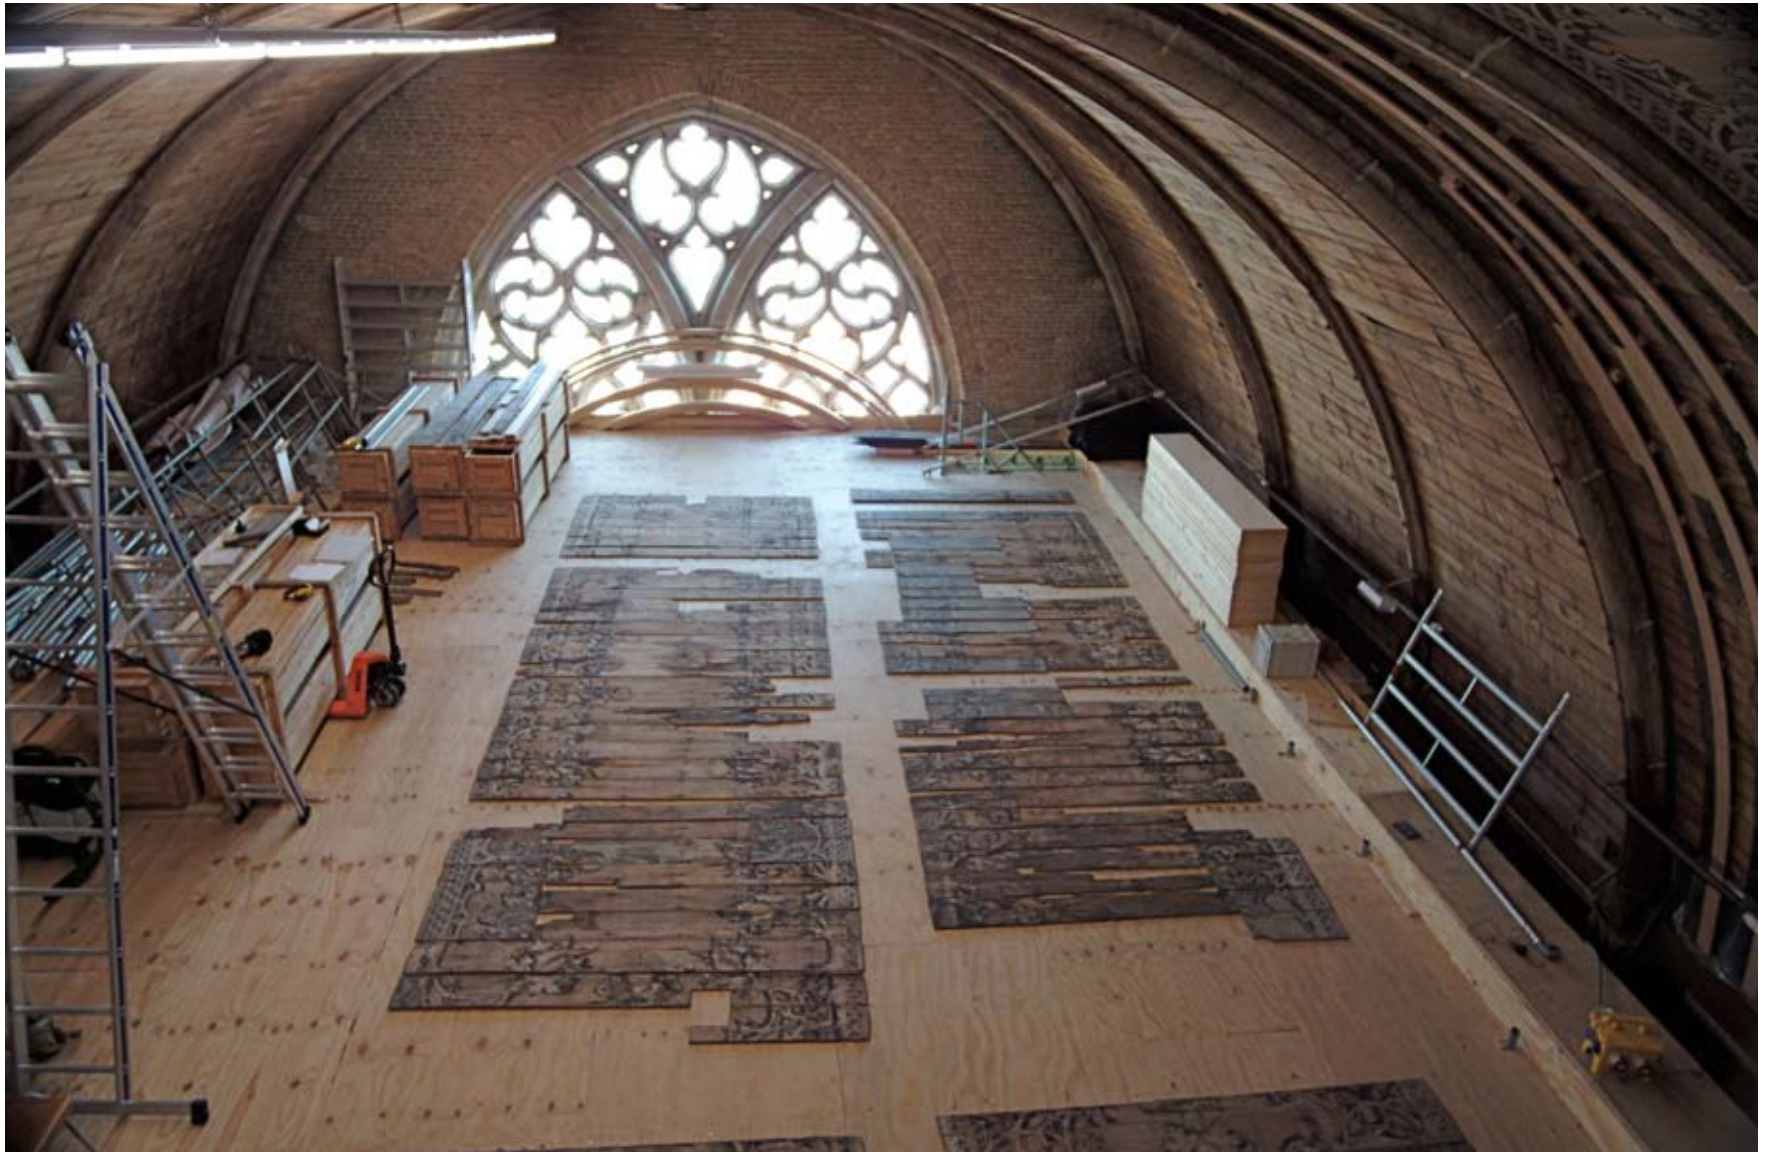
*Afbeelding 42: De evengrote vakken N5 en N6 uitgelegd op de steigervloer in het transept om verwisseling van planken op te sporen.*

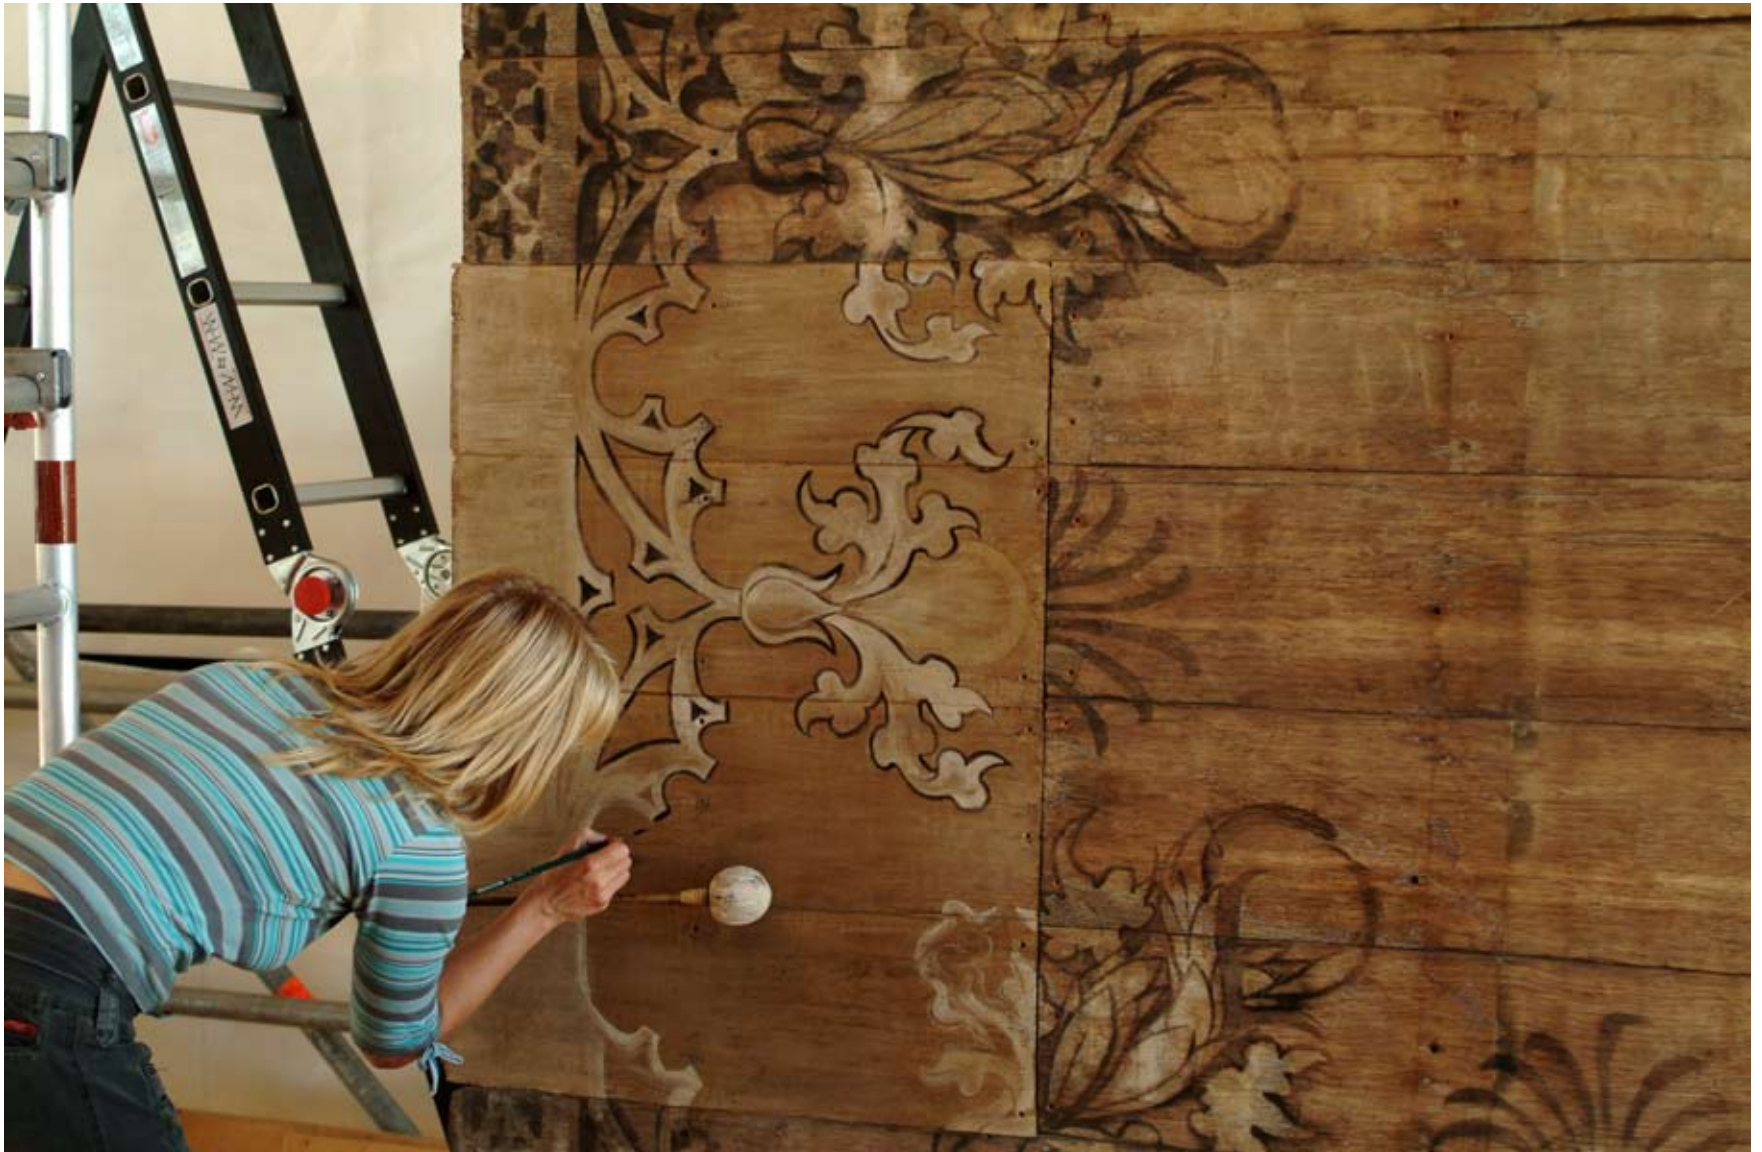
*Afbeelding 43: Claudia Junge werkt in het lichtatelier aan de verbeterde aanvulling in de linker benedenhoek van vak N2 uit het transept.*

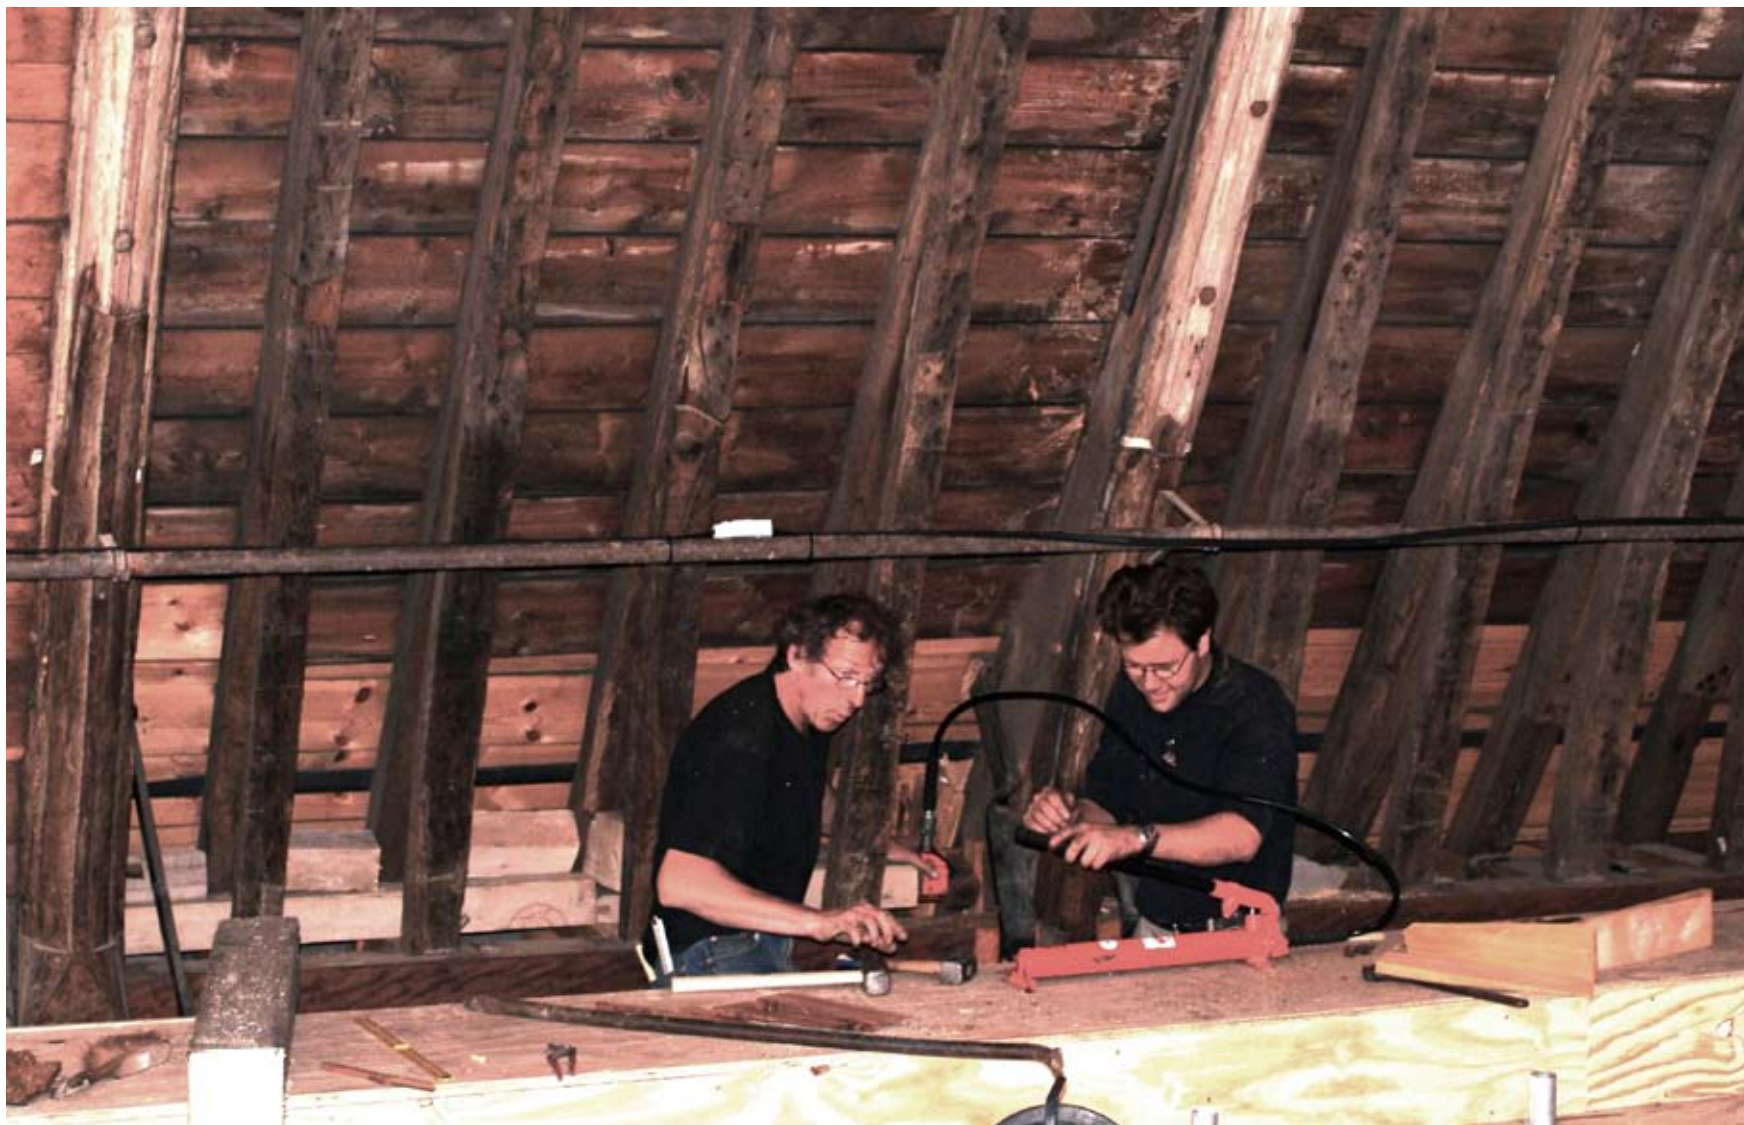
*Afbeelding 58: Hydraulische verschuiving van het spant tussen de vakken N4 en N3 door Ed Kueter een andere stand-in poseren op zijn plaats.*

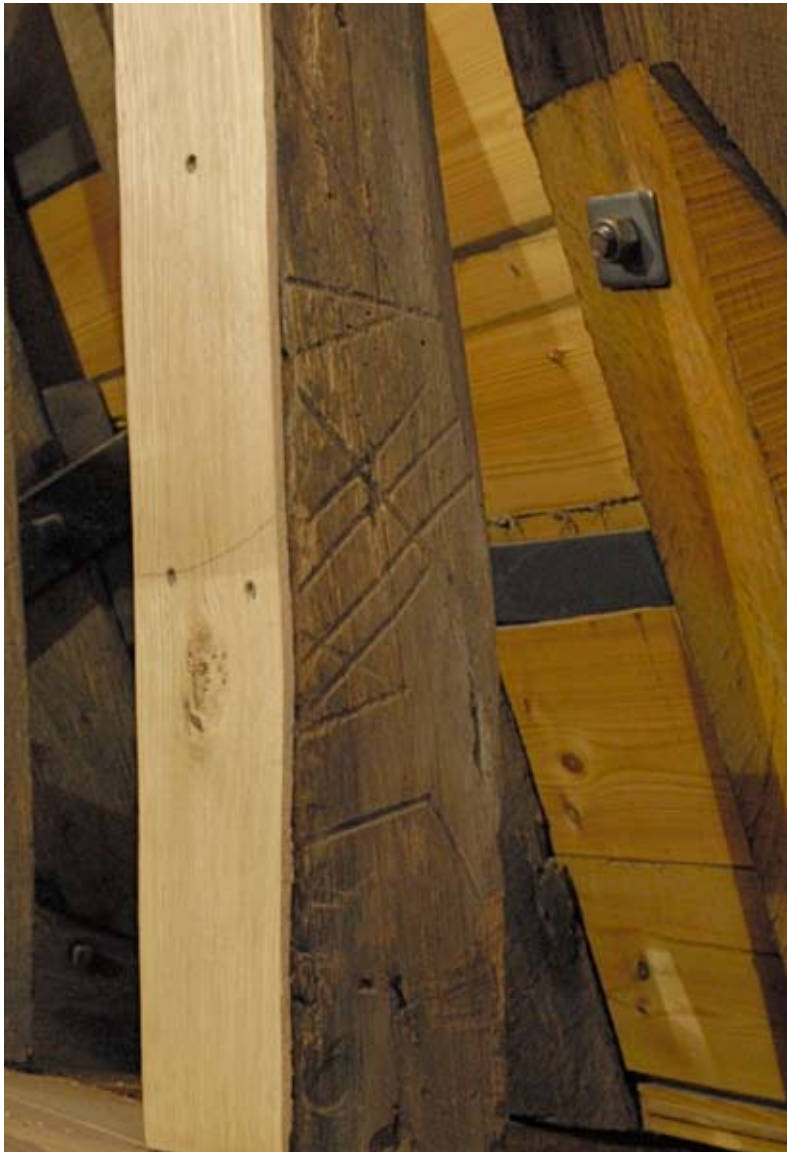
*Afbeelding 64: Vak 6 in de koorsluiting met gecorrigeerde gewelfvoet.  
Standzoon-schenkel met deel van vlotmerk op de zijkant.*

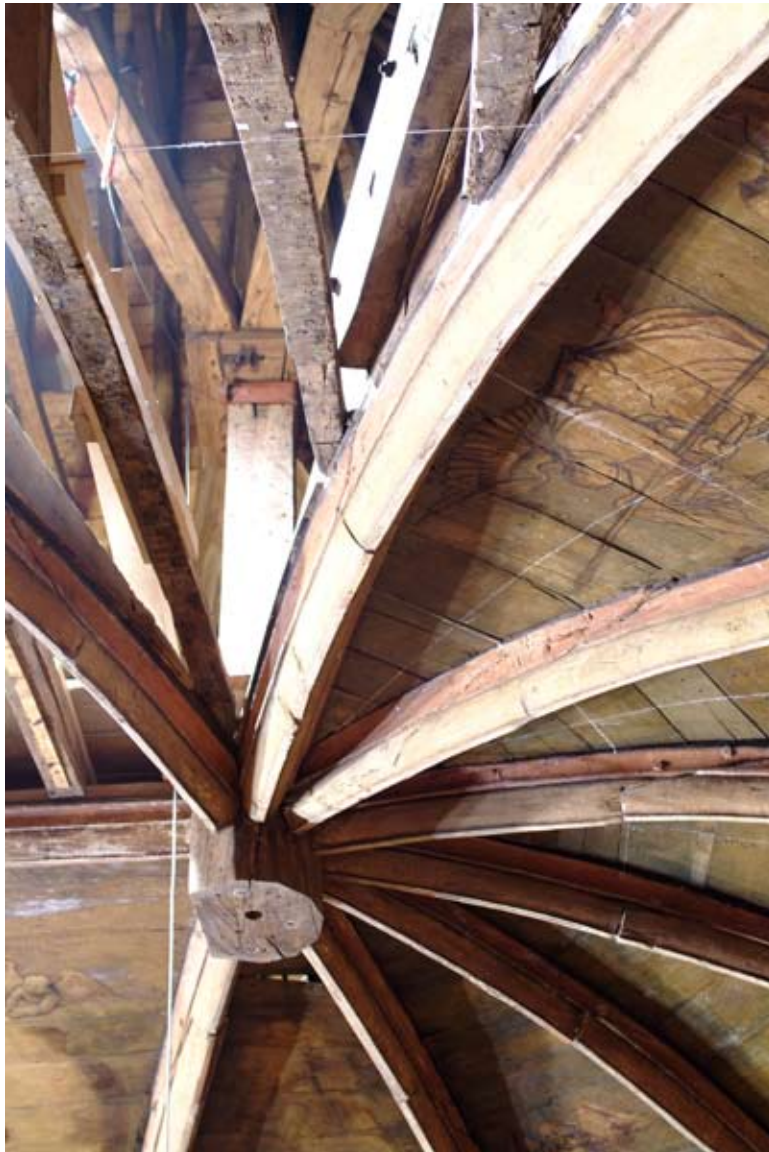
*Afbeelding 67: Beschot uit vakken 7 en 9 gedemonteerd. Er worden nieuwe meetlijnen in de kap uitgezet om de op te zoeken spijkerposities in het gewelfhout exact te kunnen vastleggen (zie 2).*

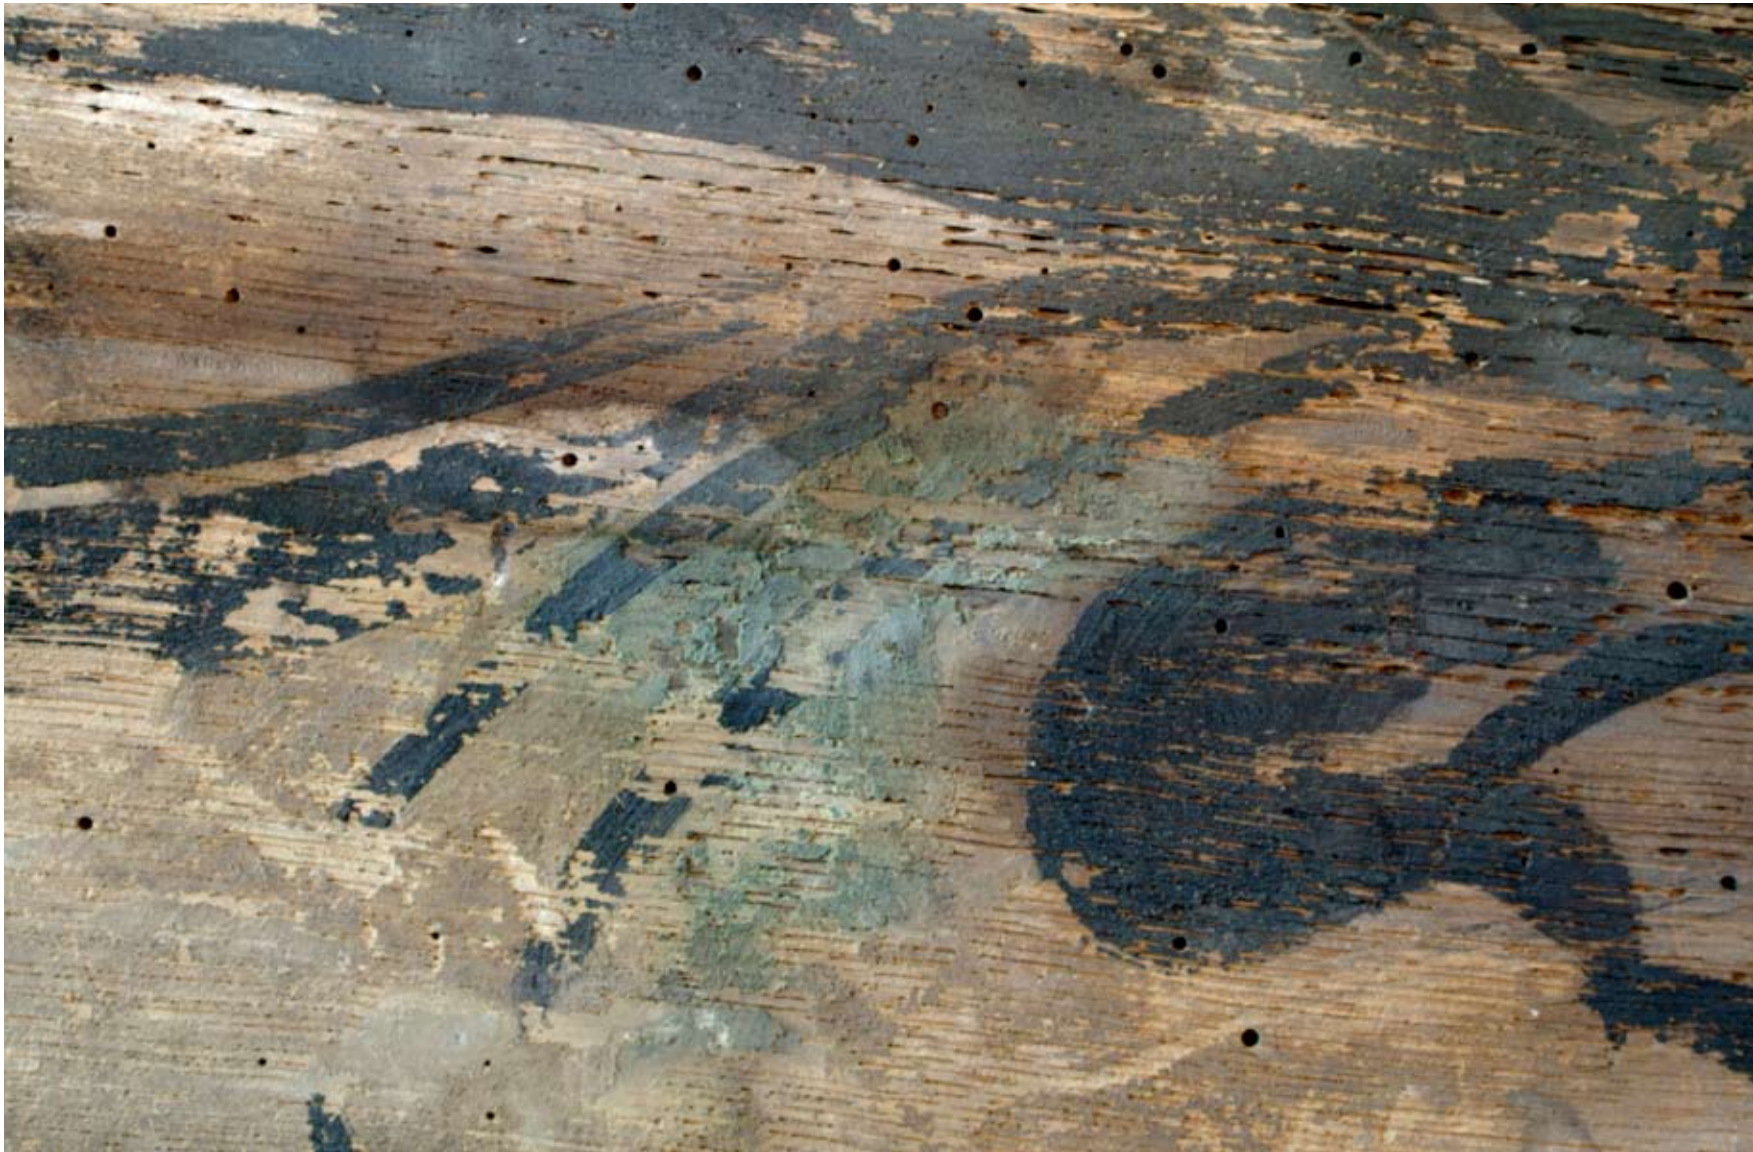
*Afbeelding 71: Lofwerk uit het transept met rest van het oorspronkelijke groen.*
